台東縣東河鄉尚德村

災害案件編號		105 年尼伯特颱風-台東東河-001		
災區行政區域		台東縣東河鄉尚德村		
溪流名稱		泰源南溪		
所屬流域		馬武河流域		
土石流警戒基準值		無	參考雨量站	東河(COS810)
受災地點	地標：泰源南溪	GPS 坐標	TWD97	X：273509 Y：2538291
土石流警戒發布時間		無		
土石流警戒解除時間		無		
災害發生時間		105 年 7 月 9 日 7 時 20 分 訊息來源：玉里地震站振動分析資料		
現勘日期		105 年 8 月 30 日		
災害類型		崩塌(山崩)		
保全對象	民宅建物	無		
	公有建物	無		
	公共設施	無		
	農林用地	有		
歷史災害		前期已於民國 93 年有部分土石崩落情形，惟無聚落等保全對象。

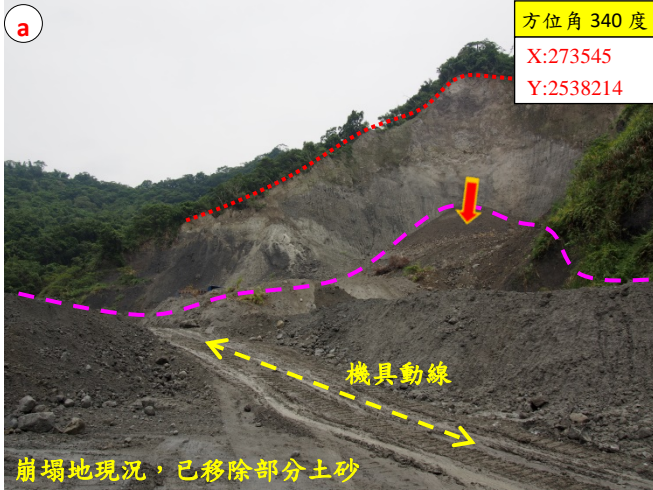
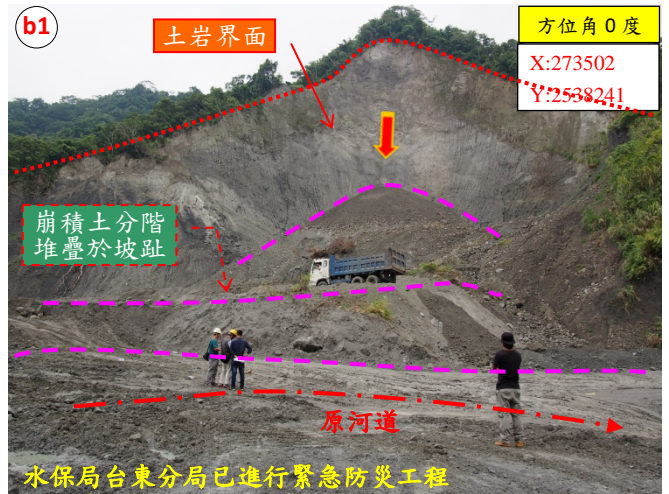
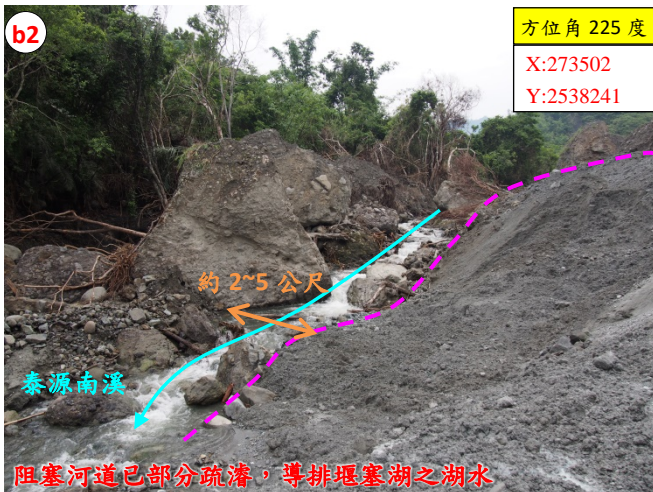
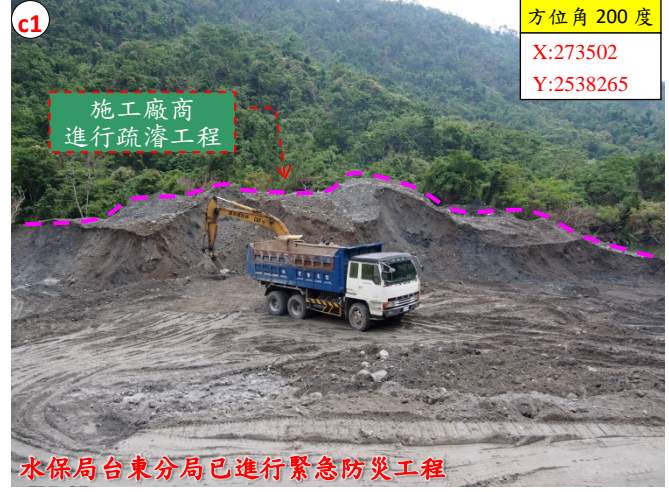
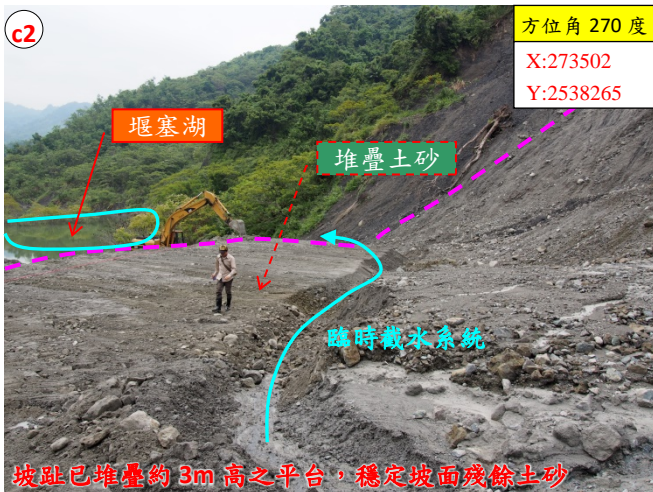
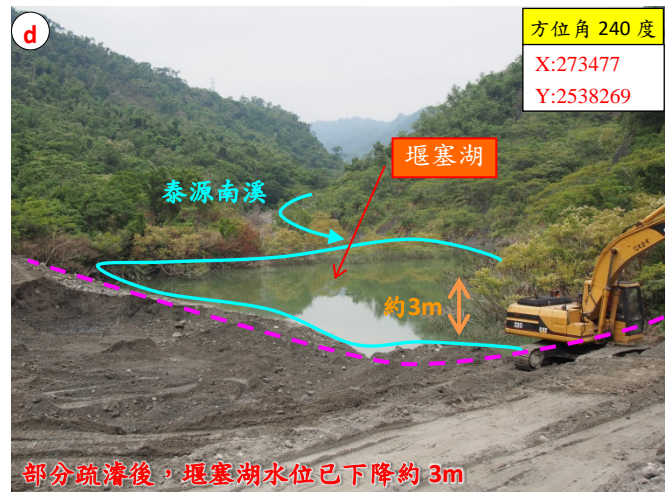
現況照片

疏散避難情況		疏散時間：無				疏散人數：無							
		原先規劃避難處所：無				本次疏散避難何處：無							
		補充說明：											
災損統計		民宅建物		無									
		公共設施		無									
		人命/房舍/道路毀損統計		死亡	0人	失蹤	0人	受傷	0人	房屋受損	0棟	道路毀損	無
既有工程設施損壞		無											
即時處置情況		水土保持局台東分局正進行緊急防災工程，除局部疏濬，擴大通水斷面以外，同時將土方分階堆置於坡趾，穩定坡面之殘餘土砂。現以降低堰塞湖水位，減低災害風險為目標，後續將依權責區分，由林務局辦理相關整治工程。											
崩塌地調查紀錄表(崩塌地災害類型用)													
崩塌地臨時編號		臺東東河-001		GPS 坐標		TWD97		X: 273509		Y: 2538291			
崩塌機制		<input type="checkbox"/> 道路邊坡崩塌 <input type="checkbox"/> 河岸崩塌 <input checked="" type="checkbox"/> 河岸山腹崩塌 <input type="checkbox"/> 源頭崩塌 <input type="checkbox"/> 一般邊坡崩塌											
邊坡類型		<input type="checkbox"/> 斜交坡 <input type="checkbox"/> 逆向坡 <input checked="" type="checkbox"/> 順向坡 <input type="checkbox"/> 水平層狀坡 <input type="checkbox"/> 階地崖 <input type="checkbox"/> 崩積崖 <input type="checkbox"/> 填方坡 <input type="checkbox"/> 其他_____											
斜面坡度		<input type="checkbox"/> <15度 <input type="checkbox"/> <30度 <input checked="" type="checkbox"/> 30-45度 <input type="checkbox"/> 45-60度 <input type="checkbox"/> 60-75度 <input type="checkbox"/> >75度

崩塌分類		<input checked="" type="checkbox"/> 沖蝕 <input type="checkbox"/> 山崩 <input type="checkbox"/> 地滑											
崩塌地地質材料		八里灣層(砂頁岩互層；泥岩夾礫岩；砂岩)											
地表變異情形		<input type="checkbox"/> 龜裂 <input checked="" type="checkbox"/> 下陷 <input type="checkbox"/> 擠壓 <input type="checkbox"/> 隆起											
崩塌規模		長度	約 130m	寬度	約 90m	高度	約 80m	崩塌深	約 6m	崩塌面積	約 11,700m ²		
保全對象區位		<input type="checkbox"/> 崩塌區 <input type="checkbox"/> 堆積區 <input checked="" type="checkbox"/> 無保全 <input type="checkbox"/> 其他_____											
保全對象至上邊坡冠部水平距離				無直接保全對象				保全對象至下邊坡坡趾水平距離				無直接保全對象	
崩塌地周圍植被		<input type="checkbox"/> 裸露地 <input checked="" type="checkbox"/> 自然林 <input type="checkbox"/> 人造林 <input type="checkbox"/> 草地 <input type="checkbox"/> 其他_____

<p>災害發生原因分析</p>	<p>降雨條件：本次災害降雨延時 24 小時，有效累積雨量為 230.5mm，為此次災害主要因素之一。由於最鄰近之參考雨量站距離達 8 公里以上，且位於海岸山脈另一側，已接近太平洋海岸，其降雨特性與本災害地點可能有明顯差異，不排除本災害地點之實際降雨量可能更大於雨量站資料。</p> <p>地質條件：本災害地點鄰近泰源向斜(約 100 公尺)，原先可能即有岩盤較破碎之不利條件，且地層年代較年輕，一般而言岩盤強度相對較低。衛星影像資料顯示，於 2005 年之前，本處邊坡已開始有小規模淺層崩塌產生，歷年來崩塌範圍持續擴大至今。</p> <p>土地利用：崩塌範圍內之無人為開發狀況。</p> <p>綜合探討：由於本災害地點之岩盤可能較破碎，且前期崩塌時已殘留崩積土砂，研判邊坡原先即處於易崩塌之敏感狀態，故於尼伯特颱風期間再度引發崩塌。又因本次崩落土方量較大，故堵塞河道形成堰塞湖。</p>
<p>二次災害可能性</p>	<p>水土保持局台東分局現正辦理河道疏濬工程，將擴大河道通水斷面，以利疏導上游蓄積水體；然判釋歷年 google earth 遙測影像及台東分局 105 年 8 月無人載具空拍影像，本崩塌地北側發現一處疑似為張力裂縫之線形，不排除崩塌範圍將持續擴大，建議權責單位於後續整治規劃時，需考量有二次災害之可能性。</p>
