## 嘉義縣竹崎鄉金獅村

### 一、災區基本資料

災害案件編號		105 年梅姬颱風-嘉義竹崎-001		
災區行政區域		嘉義縣竹崎鄉金獅村		
溪流名稱		無		
所屬流域		無		
土石流警戒基準值		無	參考雨量站	樟腦寮(2)(01L480)
受災地點	地標：金獅村古厝	GPS 坐標	TWD97	X: 211271 Y:2600907
土石流警戒發布時間		無		
土石流警戒解除時間		無		
災害發生時間		105 年 9 月 28 日 2 時 訊息來源：當地居民		
現勘日期		105 年 10 月 5 日		
災害類型		崩塌(山崩)		
保全對象	民宅建物	1 戶		
	公有建物	無		
	公共設施	無		
	農林用地	櫻花樹林		
歷史災害		無

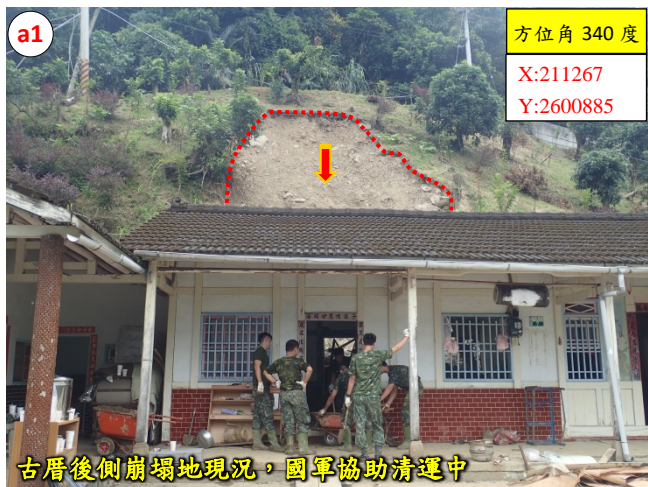
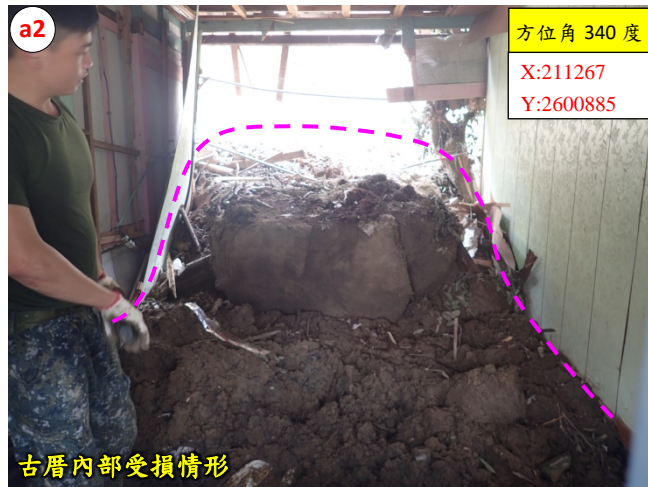
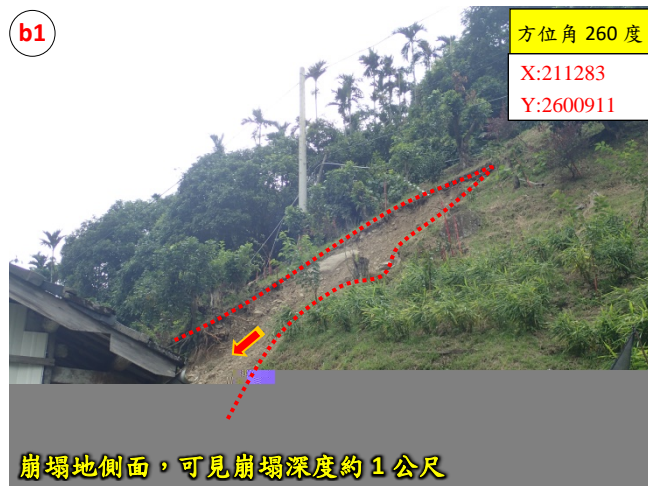
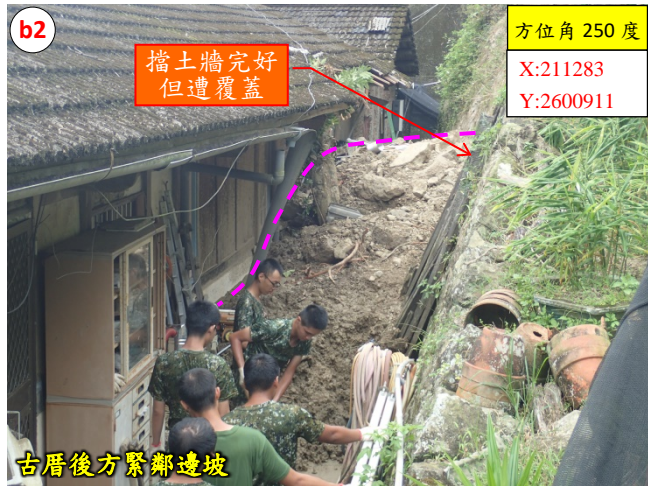
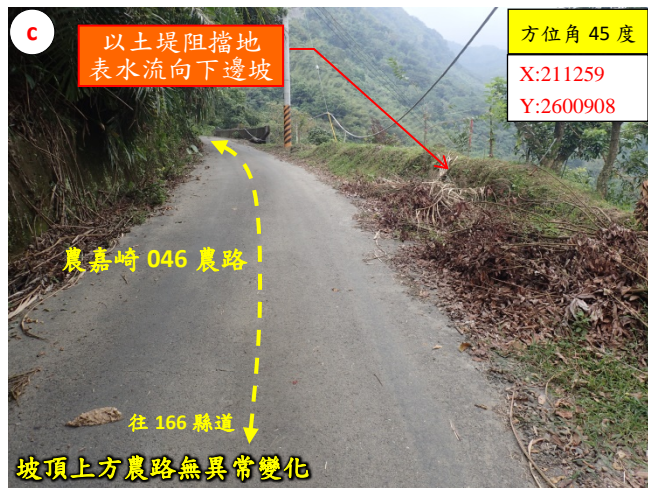
#### 現況照片

崩塌分類		<input type="checkbox"/> 沖蝕 <input checked="" type="checkbox"/> 山崩 <input type="checkbox"/> 地滑											
崩塌地地質材料		淺層土壤，未涉及岩層											
地表變異情形		<input type="checkbox"/> 龜裂 <input type="checkbox"/> 下陷 <input type="checkbox"/> 擠壓 <input type="checkbox"/> 隆起											
崩塌規模		長度 約 15 m		寬度 約 6 m		高度 約 10 m		崩塌深 約 1 m		崩塌面積 約 90m <sup>2</sup>			
保全對象區位		<input type="checkbox"/> 崩塌區 <input checked="" type="checkbox"/> 堆積區 <input type="checkbox"/> 無保全 <input type="checkbox"/> 其他											
保全對象至上邊坡冠部水平距離				11m				保全對象至下邊坡坡趾水平距離				1m	
崩塌地周圍植被		<input type="checkbox"/> 裸露地 <input type="checkbox"/> 自然林 <input checked="" type="checkbox"/> 人造林 <input type="checkbox"/> 草地 <input type="checkbox"/> 其他_____

<p>災害發生原因分析</p>	<p>降雨條件：本次災害發生時，有效累積雨量為 341.18mm，對於淺層土壤而言，已有引發不穩定之條件。</p> <p>地質條件：由於本次災害屬於表淺層之土壤邊坡崩塌，故災害原因與地質構造較無直接關聯。</p> <p>土地利用：邊坡崩塌前，原先有住戶種植之櫻花樹苗及龍眼樹等，其中龍眼樹高度大多為 3~5 公尺，本次颱風因風力較大，有部分龍眼樹遭到吹倒，連根拔起。另崩塌區之上方有農路通過，農路外側留有土堆(原先道路係以挖方方式開闢，土堆為原地之土壤)，因土堆高出路面約 50 公分，故路面之地表水並未向下流入坡面。</p> <p>綜合探討：由於崩塌區之輪廓呈現完整圓弧狀，且坡面無明顯水痕，研判地表水對於本次災害較無直接影響。然而民眾於坡趾自行設置之擋土牆亦未損壞，僅遭到土砂覆蓋，研判土壤邊坡本身之穩定性並無明顯偏低之問題，應尚有其他因素促成本次崩塌。由於本次颱風於當地之風力甚強，樹木根部可能反覆拉拔淺層土壤，造成鬆動，進一步降低淺層土壤之穩定性，居民亦表示樹木晃動程度甚大，且前一日坡面已有零星土砂崩落，故研判風力影響邊坡穩定性之可能性高。</p>
<p>二次災害可能性</p>	<p>現況因崩塌區坡面已裸露，遭逢降雨時土砂可能持續流失，並流入古厝內，有必要進行坡面保護工法。</p>
