嘉義縣竹崎鄉緞繻村

災害案件編號		105 年梅姬颱風-嘉義竹崎-002		
災區行政區域		嘉義縣竹崎鄉緞繻村		
溪流名稱		緞繻村野溪		
所屬流域		朴子溪		
土石流警戒基準值		無	參考雨量站	獨立山(C1M480)
受災地點	地標：緞繻村紅南坑 8 號	GPS 坐標	TWD97	X: 209565 Y: 2604924
土石流警戒發布時間		無		
土石流警戒解除時間		無		
災害發生時間		105 年 9 月 27 日 23 時 訊息來源：當地居民		
現勘日期		105 年 10 月 19 日		
災害類型		土石流		
保全對象	民宅建物	1 戶		
	公有建物	無		
	公共設施	無		
	農林用地	無		
歷史災害		無

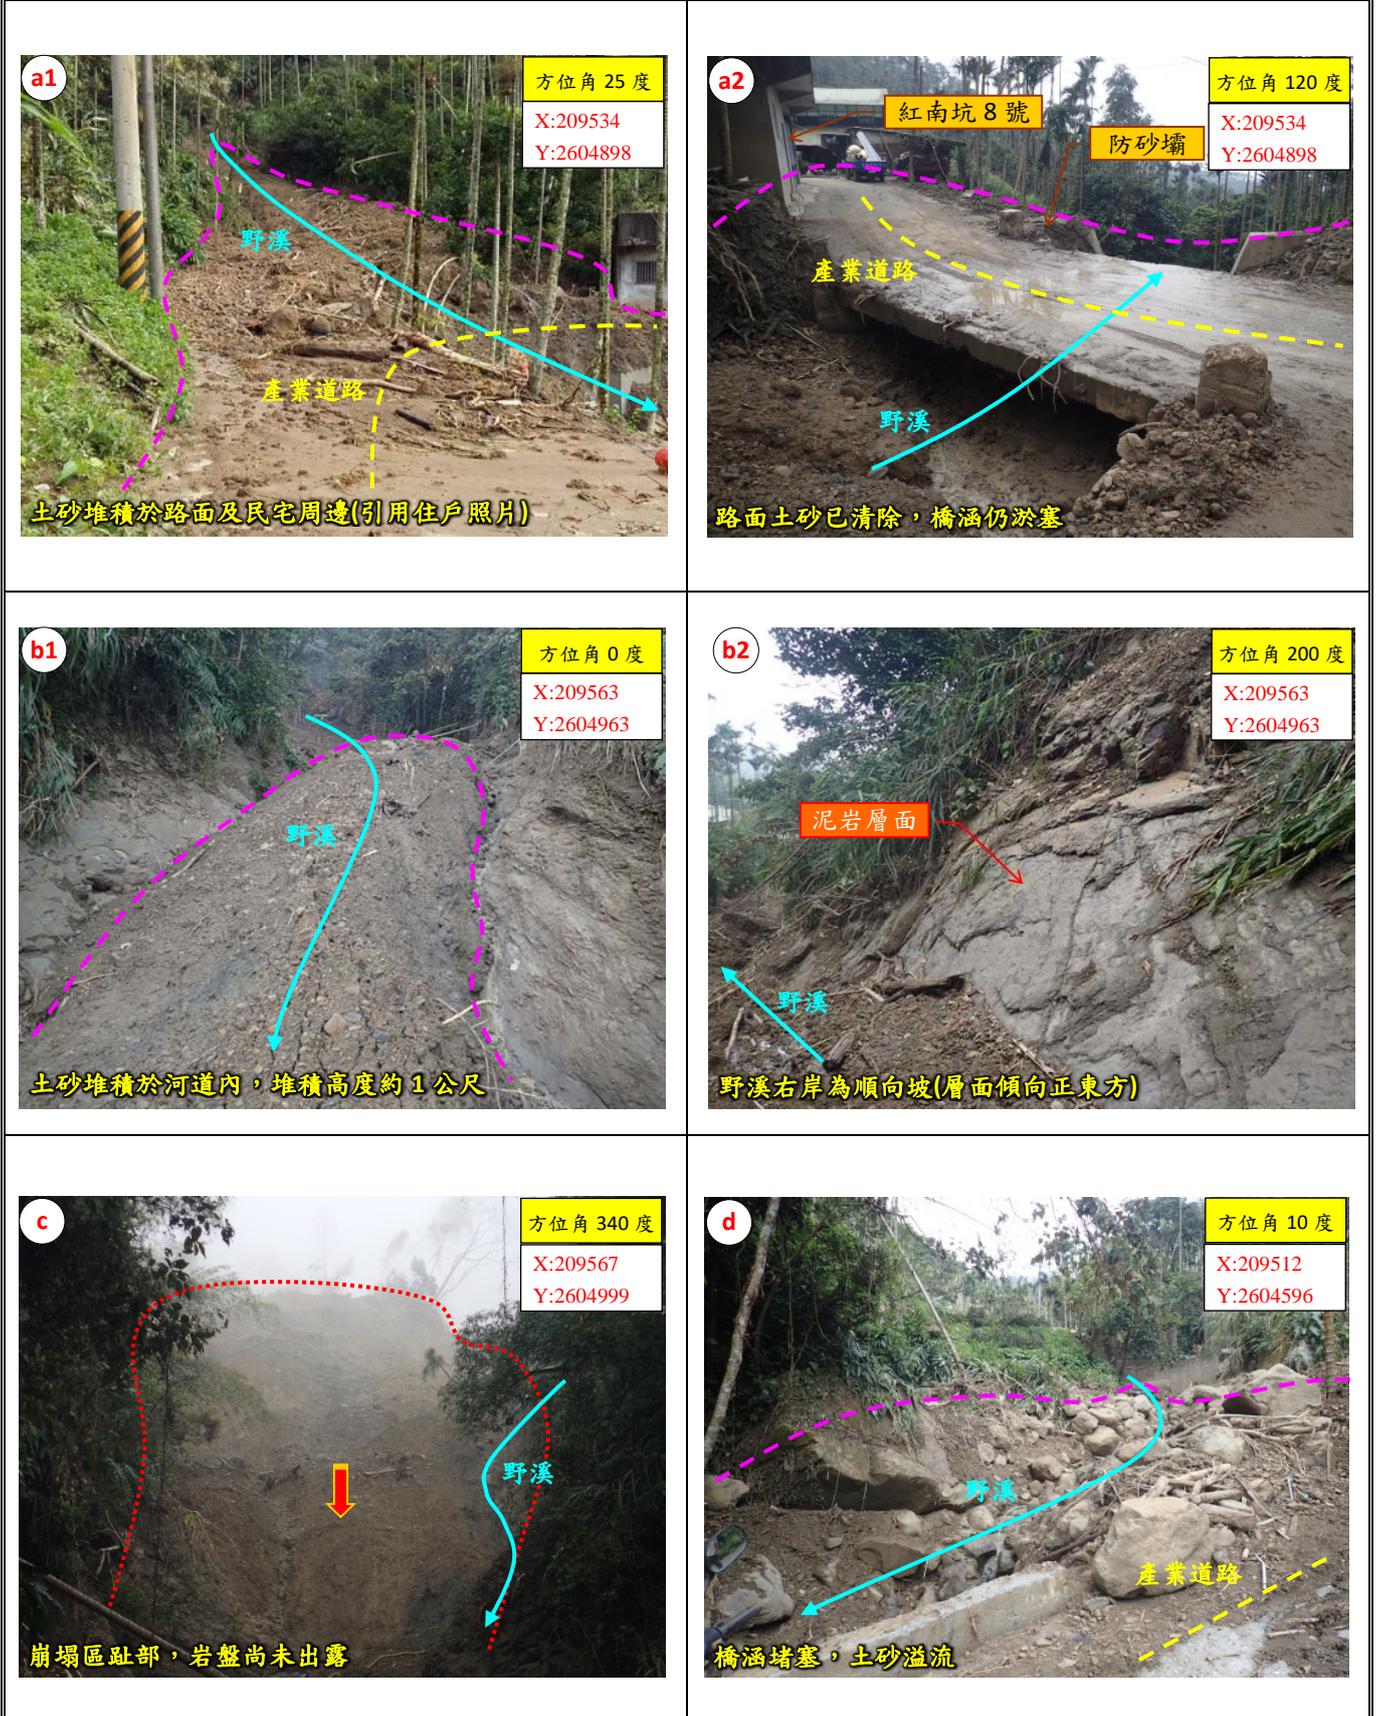
現況照片

疏散避難情況		疏散時間：無				疏散人數：無				
		原先規劃避難處所：無				本次疏散避難何處：無				
		補充說明：未疏散								
現況描述紀錄		<p>1. 現況描述：受梅姬颱風降雨影響，紅南坑聚落一處野溪上游發生崩塌，演變為土石流，造成橋涵淤塞，土砂溢流至鄰近民宅及道路。</p> <p>2. 災害規模：土砂堆積面積約 3,000 平方公尺，土方量約 6,000 立方公尺。</p> <p>3. 災損統計：1 戶民宅遭土砂堆積。</p>								
災損統計	民宅建物	1 戶								
	公共設施	無								
	人命/房舍/道路毀損統計	死亡	0 人	失蹤	0 人	受傷	0 人	房屋受損	1 棟	道路毀損
既有工程設施損壞		無								
即時處置情況		鄉公所協助調派怪手及水車，清理路面堆積之土砂，河道內僅局部清淤。

災害發生原因分析	<p>降雨條件：本次災害發生時，有效累積雨量為 328.25mm，為致災條件之一。</p> <p>地質條件：本崩塌區所在之地層係以頁岩較多，特性為抗風化侵蝕之能力較低，但較不容易產生體積大之岩塊，故產生之土砂容易呈現細粒料較多之狀態。</p> <p>土地利用：本崩塌區屬於林班地，區域內並無明顯人為開發情形。</p> <p>綜合探討：本處災害之主要致災原因為頁岩之抗風化侵蝕之能力低，故經由長期之侵蝕作用後產生崩塌，配合雨量及野溪之坡度等條件，演變為土石流。</p>
二次災害可能性	由於崩塌區裸露，且河道內仍殘留大量土砂，未來遭遇大、豪雨時仍有再發生土石流之可能性。
