高雄市六龜區荖濃里

一、災區基本資料

災害案件編號		105 年梅姬颱風-高雄六龜-001		
災區行政區域		高雄市六龜區荖濃里		
溪流名稱		土石流潛勢溪流高市 DF097		
所屬流域		高屏溪		
土石流警戒基準值		300mm	參考雨量站	建山國小(81V820)
受災地點	地標：頂濃路 31 號	GPS 坐標	TWD97	X: 217130 Y:2553900
土石流警戒發布時間		105 年 9 月 27 日 11:30 (發布黃色) 105 年 9 月 28 日 23:30 (黃升紅)		
土石流警戒解除時間		105 年 9 月 28 日 18:30 (紅降黃) 105 年 9 月 29 日 06:30 (解除黃色)		
災害發生時間		105 年 9 月 27 日 22 時 訊息來源：當地居民		
現勘日期		105 年 10 月 6 日		
災害類型		土石流		
保全對象	民宅建物	5 戶		
	公有建物	無		
	公共設施	無		
	農林用地	無		
歷史災害		98 年莫拉克颱風時，大量降雨造成河道內發生土石流動的現象，並將下游河道淤滿。 99 年凡那比颱風時，上游坡面再次崩塌，造成河道堵塞並於頂濃橋處溢流，溪水漫流至台 20 線上。

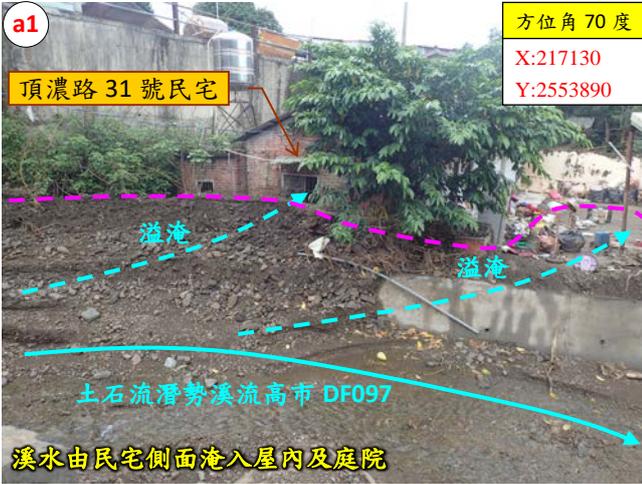
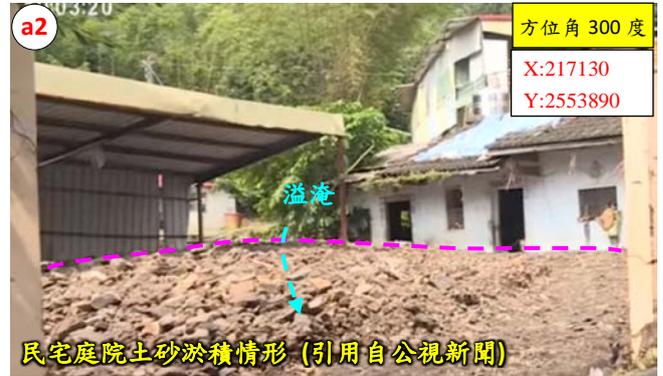
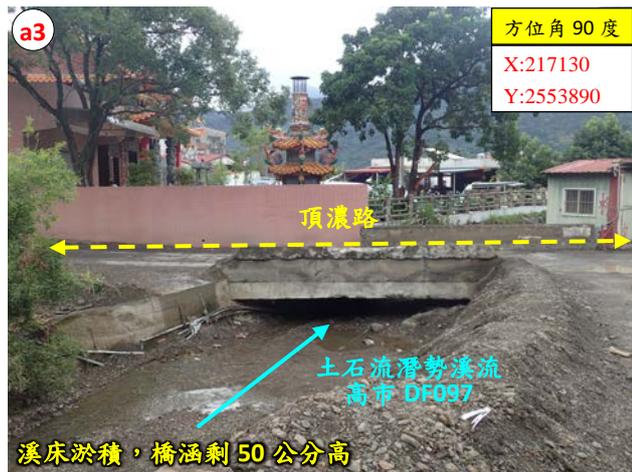
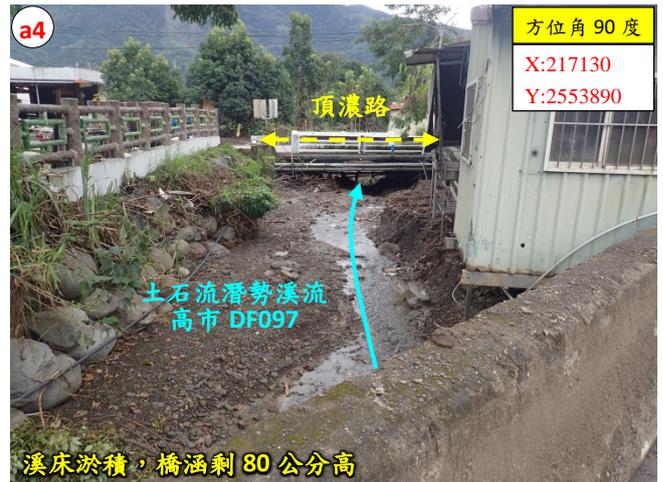
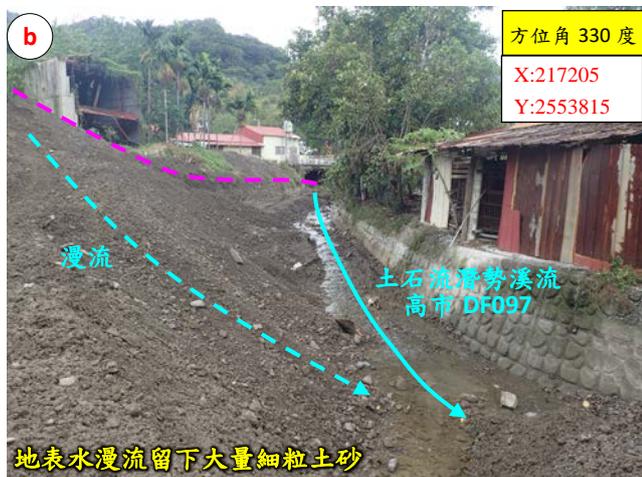
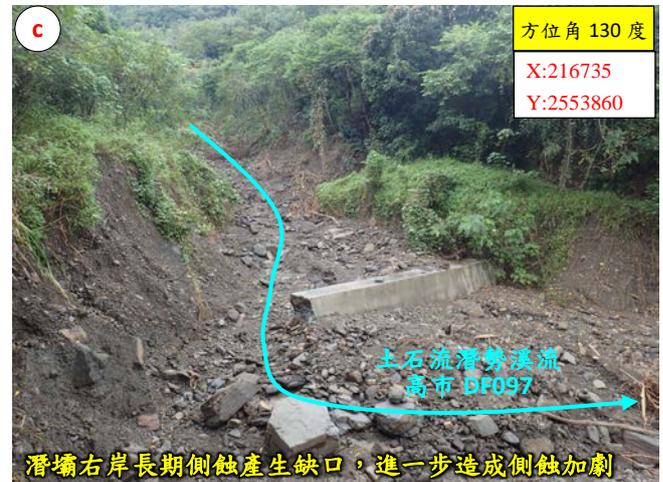
現況照片

疏散避難情況		疏散時間：9/27 22:00				疏散人數：1					
		原先規劃避難處所：無				本次疏散避難何處：鄰居家					
		補充說明：住戶為聽障婦人，未發現土砂沖入，所幸鄰長及時通知逃出。									
現況描述紀錄		<p>1. 現況描述：受梅姬颱風降雨影響，土石流潛勢溪流高市 DF097 發生土石流，部分沖入頂濃路 31 號民宅，所幸鄰長及時通知聽障婦人逃出。</p> <p>2. 災害規模：土砂堆積面積約 0.3 公頃。</p> <p>3. 災損統計：1 戶民宅遭土砂淤積。</p>									
		災損統計		民宅建物		1 戶					
公共設施				無							
人命/房舍/道路毀損統計				死亡	0 人	失蹤	0 人	受傷	0 人	房屋受損	1 棟
既有工程設施損壞		無									
即時處置情況		鄉公所調派怪手等機具清除路面及河道內土砂。

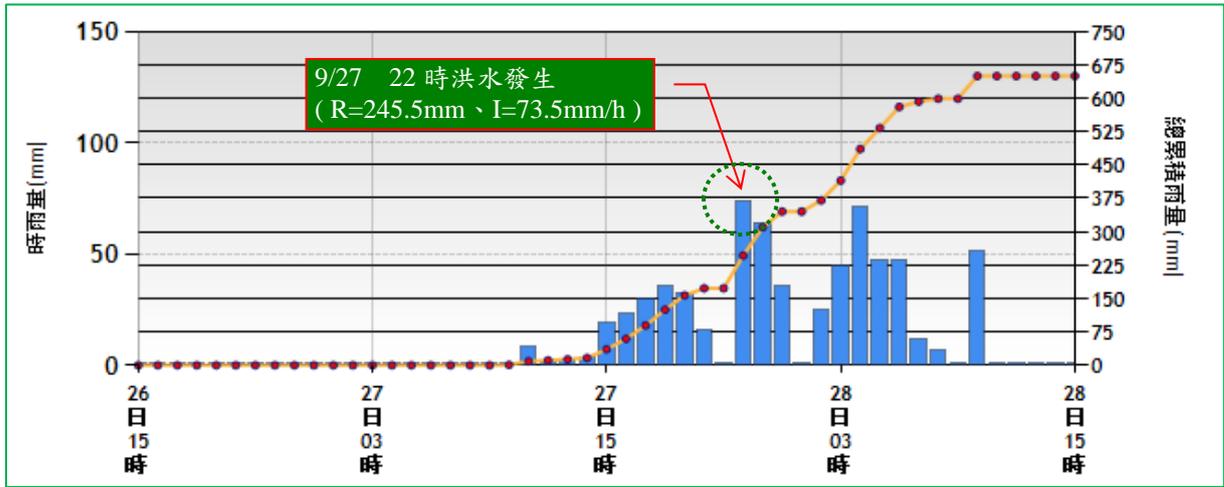
降雨組體圖

本次降雨開始時間	9月27日11時
本次降雨結束時間	9月28日10時
本次降雨延時	24hr
本次降雨累積雨量	649mm
本次降雨平均降雨強度(mm/h)	27(mm/h)
本次降雨最大降雨強度(mm/h)	73.5(mm/h)
災害發生時刻降雨強度(mm/h)	73.5(mm/h)
災害發生時刻有效累積雨量(mm)	255.6mm
災害發生時刻累積雨量(mm)	245.5mm

災害發生原因分析	<p>降雨條件：本次災害發生時，有效累積雨量為 255.6mm，為致災條件之一。</p> <p>地質條件：本次災害堆積之土方量不大，惟因保全對象附近之地質屬於階地堆積層，地形相對較平緩，故野溪流經保全對象附近時坡度減緩，土砂容易溢流、堆積，主要致災因素係為地形條件，地質與災害之關聯較不直接。</p> <p>綜合探討：除上述因素以外，因本溪流過去已有土石流歷史，上游溪床仍留有大量土砂，成為土石流之料源。</p>
二次災害可能性	<p>由於上述各項原因，未來本地區仍容易發生土石流，即使土砂料源較少之情況下，亦可能因溪水溢流，造成洪水。</p>
