105 年梅姬颱風重大土砂災例摘要報告

105 年梅姬颱風

高雄市—旗山區新光里

105 年梅姬颱風-高雄旗山-001

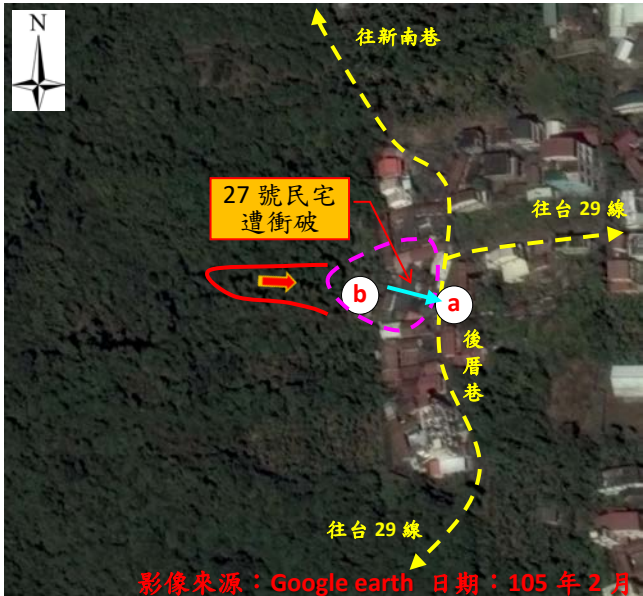
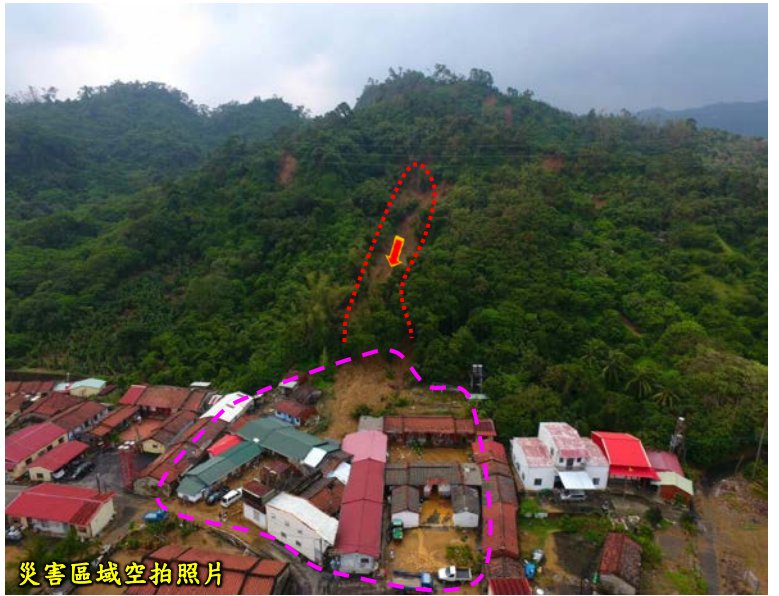
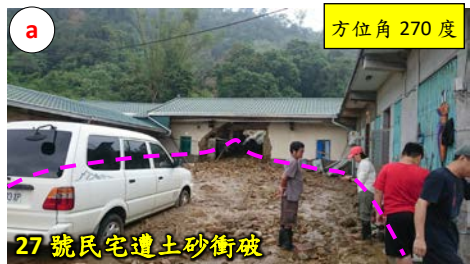
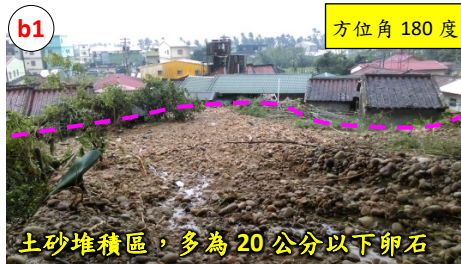
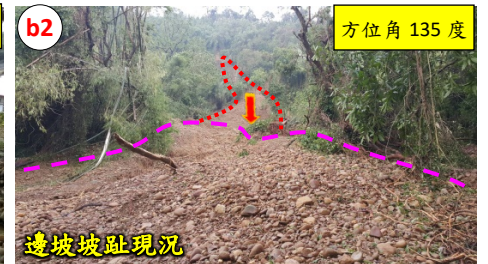
- ✓ 災情描述：受梅姬颱風帶來之豪雨影響，旗山區後厝巷上方邊坡發生沖蝕，崩落之土砂堆積於後厝巷數戶民宅後方，並衝破 27 號民宅。
- ✓ 災害規模：初步推估崩塌面積約 12,000 平方公尺，土方量約 6,500 立方公尺。
- ✓ 災損統計：約 5 戶民宅遭土砂堆積。
