高雄市燕巢區東燕里

災害案件編號		105 年梅姬颱風-高雄燕巢-001		
災區行政區域		高雄市燕巢區東燕里		
溪流名稱		無		
所屬流域		無		
土石流警戒基準值		無	參考雨量站	金山(01P390)
受災地點	地標：中民路 61 巷 3-22 號	GPS 坐標	TWD97	X: 186260 Y:2521060
土石流警戒發布時間		無		
土石流警戒解除時間		無		
災害發生時間		105 年 9 月 28 日 11 時 訊息來源：當地居民		
現勘日期		105 年 9 月 30 日		
災害類型		崩塌(山崩)		
保全對象	民宅建物	1 戶		
	公有建物	無		
	公共設施	無		
	農林用地	無		
歷史災害		無

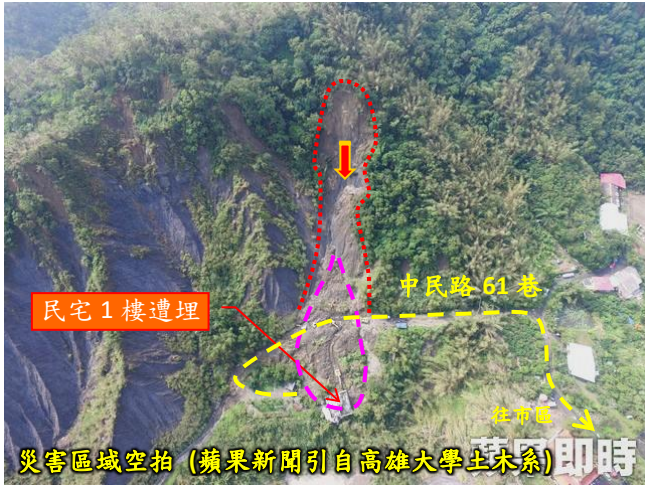
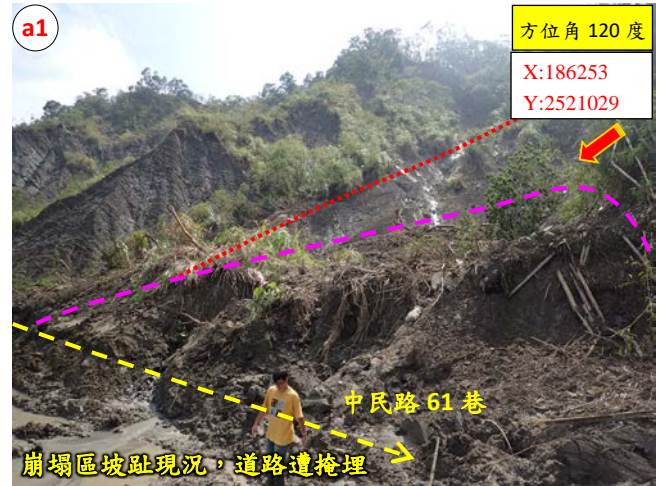
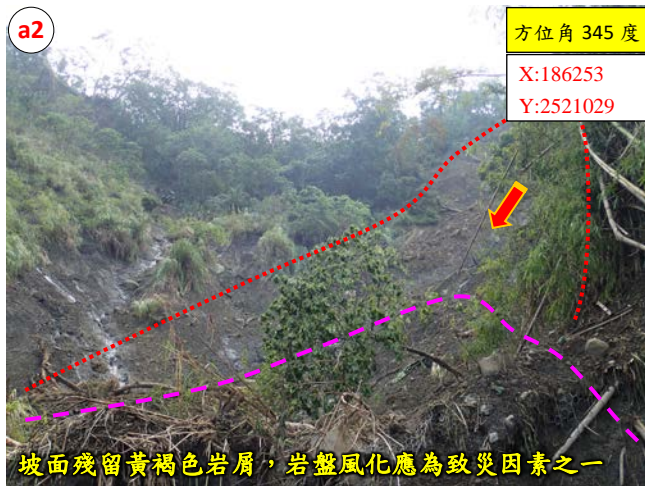
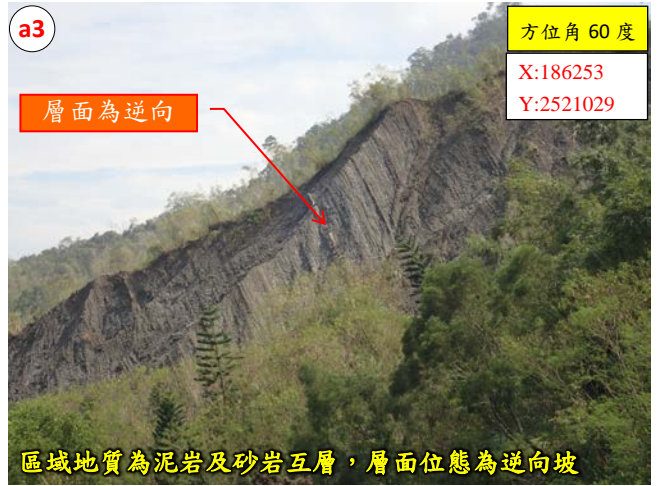
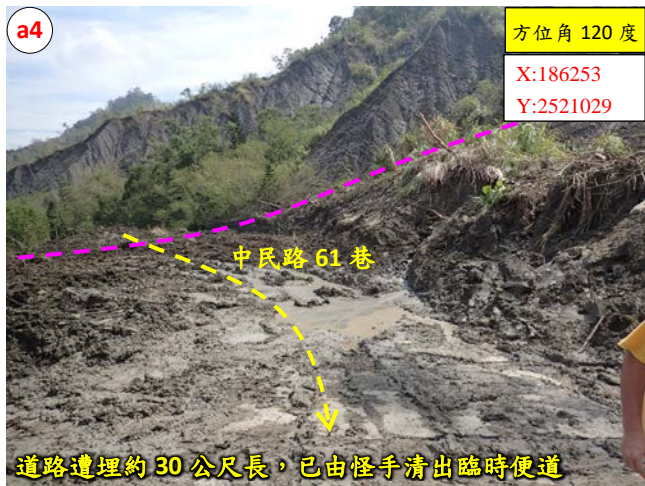
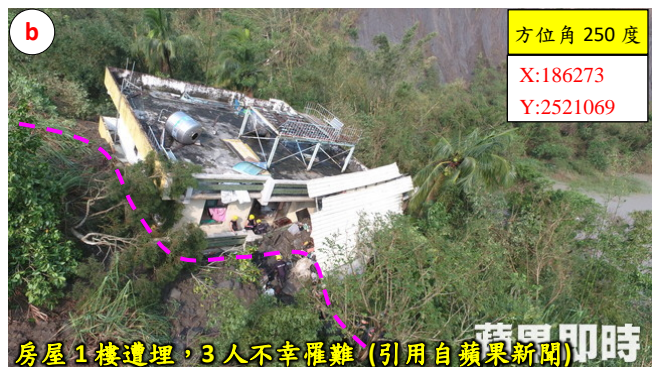
現況照片

疏散避難情況		疏散時間：無				疏散人數：無						
		原先規劃避難處所：無				本次疏散避難何處：無						
		補充說明：崩塌時房屋 1 樓直接遭埋沒，住戶未能逃出。										
災損統計		民宅建物		1 戶								
		公共設施		無								
		人命/房舍/道路毀損統計		死亡	3 人	失蹤	0 人	受傷	0 人	房屋受損	1 棟	道路毀損
既有工程設施損壞		無										
即時處置情況		搜救隊員於當日獲報後即進場救援，隔日下午發現住戶已罹難。崩塌區屬林班地範圍，林務局表示將參酌家屬意見，再評估後續治理方式。										
崩塌地調查紀錄表(崩塌地災害類型用)												
崩塌地臨時編號		高雄燕巢-001			GPS 坐標		TWD97		X: 186260 Y: 2521060			
崩塌機制		<input checked="" type="checkbox"/> 道路邊坡崩塌 <input type="checkbox"/> 河岸崩塌 <input type="checkbox"/> 河岸山腹崩塌 <input type="checkbox"/> 源頭崩塌 <input type="checkbox"/> 一般邊坡崩塌										
邊坡類型		<input type="checkbox"/> 斜交坡 <input checked="" type="checkbox"/> 逆向坡 <input type="checkbox"/> 順向坡 <input type="checkbox"/> 水平層狀坡 <input type="checkbox"/> 階地崖 <input type="checkbox"/> 崩積崖 <input type="checkbox"/> 填方坡 <input type="checkbox"/> 其他_____										
斜面坡度		<input type="checkbox"/> <15 度 <input checked="" type="checkbox"/> <30 度 <input type="checkbox"/> 30-45 度 <input type="checkbox"/> 45-60 度 <input type="checkbox"/> 60-75 度 <input type="checkbox"/> >75 度

崩塌分類		<input type="checkbox"/> 沖蝕 <input checked="" type="checkbox"/> 山崩 <input type="checkbox"/> 地滑										
崩塌地地質材料		泥岩、砂岩										
地表變異情形		<input type="checkbox"/> 龜裂 <input checked="" type="checkbox"/> 下陷 <input type="checkbox"/> 擠壓 <input type="checkbox"/> 隆起										
崩塌規模		長度	約 145 m	寬度	約 30 m	高度	約 56 m	崩塌深	約 2 m	崩塌面積	約 4,350m ²	
保全對象區位		<input type="checkbox"/> 崩塌區 <input checked="" type="checkbox"/> 堆積區 <input type="checkbox"/> 無保全 <input type="checkbox"/> 其他										
保全對象至上邊坡冠部水平距離				150m				保全對象至下邊坡坡趾水平距離				20m
崩塌地周圍植被		<input checked="" type="checkbox"/> 裸露地 <input type="checkbox"/> 自然林 <input checked="" type="checkbox"/> 人造林 <input checked="" type="checkbox"/> 草地 <input type="checkbox"/> 其他_____

災害發生原因分析	<p>降雨條件：本次災害發生時，有效累積雨量達 535.35mm，應為引發崩塌之主要條件。</p> <p>地質條件：本災害位於泥岩地區，周遭坡面大多裸露出岩盤，土壤難以留存於坡面上，惟崩塌區本身範圍內，於災害前並未裸露，大多有植生覆蓋，研判本崩塌區內受到風化影響，泥岩強度已降低至接近土壤之程度，甚至已轉變為殘餘土，故可供植物生長，但也成為極易崩塌之泥質土砂材料。</p> <p>綜合探討：泥岩地區受風化及侵蝕之速度較快，經常呈現小部分持續流失之狀態，造成坡面裸露，至於坡面未裸露之部分可能為土壤或風化泥岩較厚之部分，有可能演變為崩塌，故無論坡面是否有植生覆蓋，均必須謹慎評估潛在風險。</p>
二次災害可能性	<p>本次災害後，崩塌區內大多已露出岩盤，現況暫無再次發生大範圍崩塌之風險。惟因前述災因分析內容，泥岩地區無論坡面是否裸露，均有其風險，若坡址之私人土地仍將持續利用，則邊坡仍有必要進行適當治理。</p>
