雲林縣古坑鄉草嶺村

災害案件編號		108 年利奇馬颱風-雲林古坑-001			
災區行政區域		雲林縣古坑鄉草嶺村			
溪流名稱		清水溪			
所屬流域		濁水溪流域			
土石流警戒基準值		無	參考雨量站	草嶺(C0K240)	
受災地點	地標：149 乙線 6K 處	GPS 坐標	TWD97	X：215581 Y:2611662	
土石流警戒發布時間		無			
土石流警戒解除時間		無			
災害發生時間		108 年 8 月 11 日 8 時 訊息來源：雲林縣政府提供			
現勘日期		108 年 8 月 28 日			
災害類型		崩塌(山崩、沖蝕)			
保全對象	民宅建物	無			
	公有建物	無			
	公共設施	149 乙線道			
	農林用地	無			
歷史災害		無

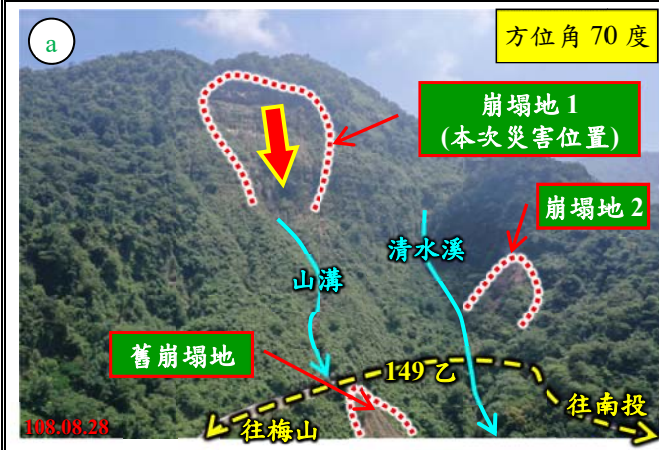
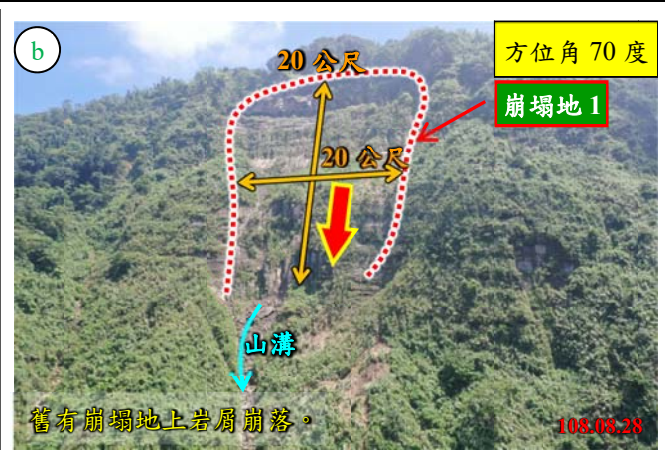
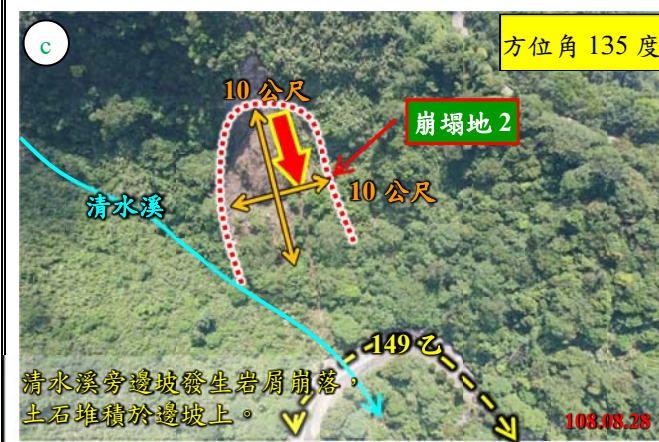
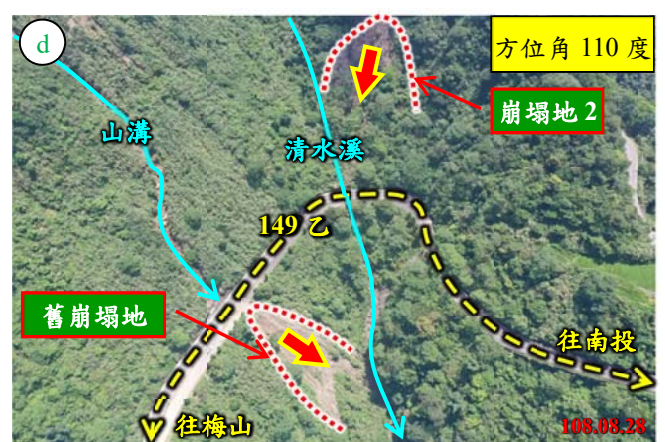
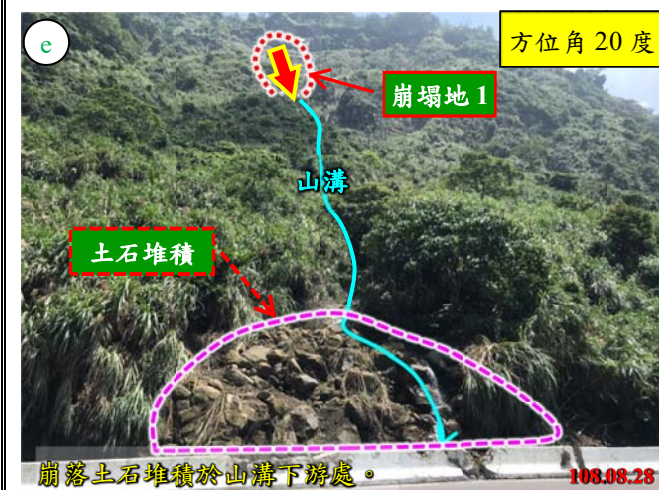
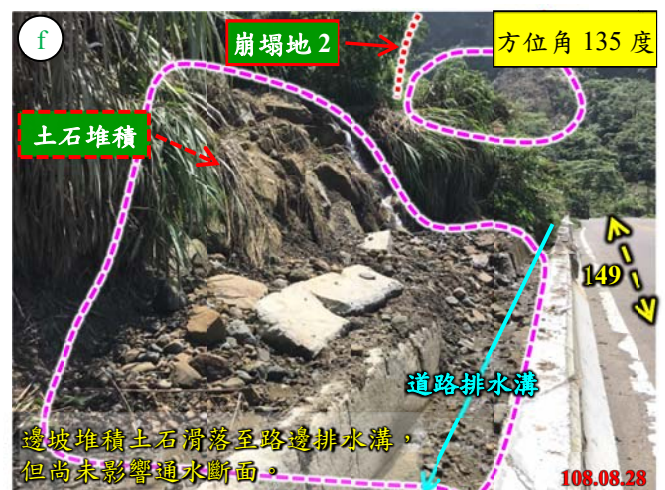
疏散避難情況		疏散時間：無				疏散人數：無							
		原先規劃避難處所：無				本次疏散避難何處：無							
		補充說明：											
現況描述紀錄		1.現況描述：利奇馬颱風期間，連日豪雨造成邊坡土壤鬆動，大量土石滑落至 149 乙線，一度造成交通中斷。

2.災害規模：崩塌地 1 面積約 0.04 公頃，平均深度約 2 公尺，長度約 20 公尺，寬度約 20 公尺，堆積量體約 800 立方公尺；崩塌地 2 面積約 0.01 公頃，平均深度約 2 公尺，長度約 10 公尺，寬度約 10 公尺，堆積量體約 200 立方公尺。											
		3.災損統計：護欄毀損 5 公尺。											
災損統計	民宅建物	無。											
	公共設施	無。											
	人命/房舍/ 農地毀損統計	死亡	0 人	失蹤	0 人	受傷	0 人	房屋受損	0 戶	農地流失	0m ²		
既有工程設施損壞		護欄毀損 5 公尺。											
即時處置情況		公所已派員清除堆積土石，搶通道路。											
崩塌地調查紀錄表(崩塌地災害類型用)													
崩塌地臨時編號		雲林古坑-001				GPS 坐標		TWD97		X : 215581 Y:2611662			
崩塌機制		<input type="checkbox"/> 道路邊坡崩塌 <input type="checkbox"/> 河岸崩塌 <input type="checkbox"/> 河岸山腹崩塌 <input checked="" type="checkbox"/> 源頭崩塌 <input type="checkbox"/> 一般邊坡崩塌											
邊坡類型		<input type="checkbox"/> 斜交坡 <input type="checkbox"/> 逆向坡 <input type="checkbox"/> 順向坡 <input checked="" type="checkbox"/> 水平層狀坡 <input type="checkbox"/> 階地崖 <input type="checkbox"/> 崩積崖 <input type="checkbox"/> 填方坡 <input type="checkbox"/> 其他_____											
斜面坡度		<input type="checkbox"/> <15 度 <input type="checkbox"/> <30 度 <input type="checkbox"/> 30-45 度 <input type="checkbox"/> 45-60 度 <input checked="" type="checkbox"/> 60-75 度 <input type="checkbox"/> >75 度

災害發生原因分析	<p>降雨條件：本次災害發生時有效累積降雨量 210 mm，降雨強度 10mm/h，為災害發生主因。</p> <p>地質條件：災害發生區位地質屬桂竹林層大窩砂岩段，主要組成為泥質砂岩、砂岩及頁岩互層，鄰近有九芎坪向斜、內磅斷層。</p> <p>土地利用：崩塌區域為原始林，無明顯土地開發利用情形。</p> <p>綜合探討：崩塌地位於 149 乙線上邊坡，其發生位置過去有崩塌情形發生，且部分植生已恢復。研判此次崩塌為邊坡材料風化，加上連日豪雨導致土壤含水量升高等因素，促使舊有崩塌地再次發生土石崩落。</p>
二次災害可能性	<p>由空拍結果判讀，崩塌地下方山溝堆積不少崩落之土石，恐有土砂下移之風險。另本次災害發生時，崩塌地南側清水溪支流旁亦發生小規模邊坡崩塌，目前土砂堆積於邊坡上，部分則隨清水溪滑落至下游既有靜水池內，阻塞出流口，建議應持續觀測此兩區崩塌地變化及清除靜水池內土石。</p>
