111 年重大土砂災例最速報

尼莎颱風

宜蘭縣一大同鄉英士村

111 年尼莎颱風-宜蘭大同-001

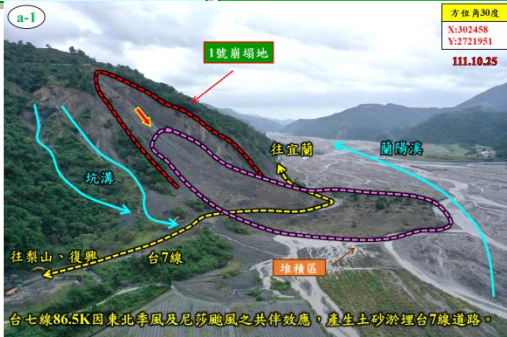
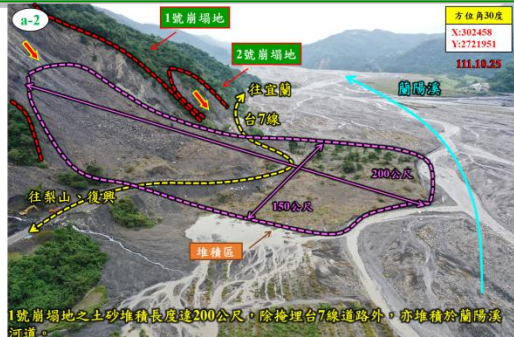
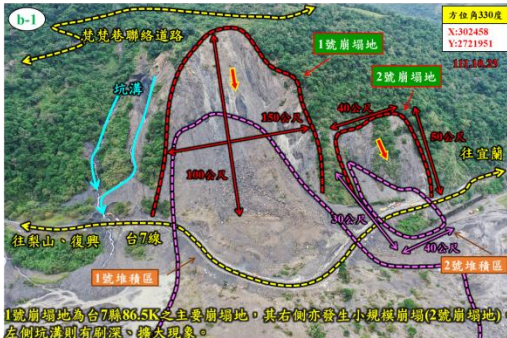
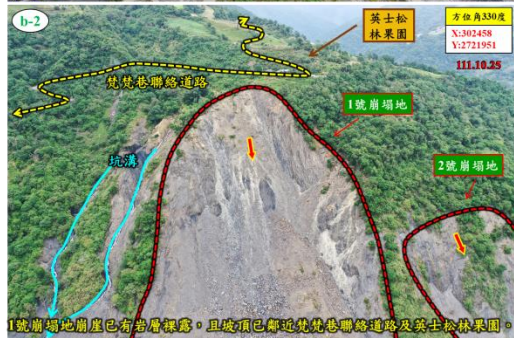
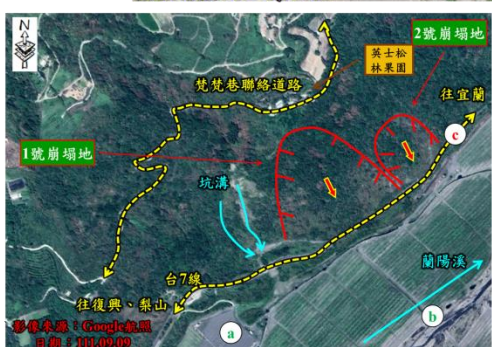
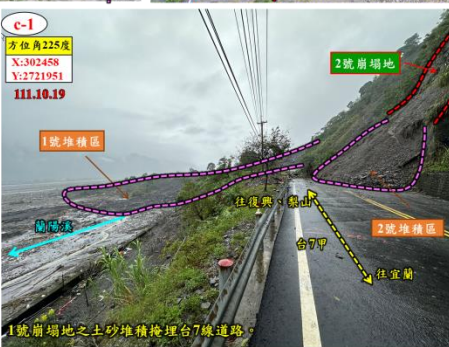
- ✓**災情描述**：本災例發生於台 7 線 86.5K 英士路段，本次因東北季風及尼莎颱風之共伴效應，使邊坡含水量上升，土體荷重增加造成 2 處崩塌，其中 1 號崩塌地為舊崩塌地發生二次崩塌，其大量土砂堆積於台 7 線，除掩埋道路、沖毀護欄外，其堆積土砂更延伸至蘭陽溪河道約 200 公尺。
- ✓**災害規模**：1 號崩塌地之崩塌範圍長約 100 公尺，寬約 150 公尺，崩塌面積約 15,000 平方公尺，平均崩塌深度約 7 公尺，崩塌量體約 105,000 立方公尺；堆積範圍長約 200 公尺，寬約 150 公尺，面積約 30,000 平方公尺，平均堆積深度約 3.5 公尺，堆積量體約 105,000 立方公尺。2 號崩塌地之崩塌範圍長約 40 公尺，寬約 50 公尺，崩塌面積約 2,000 平方公尺，平均崩塌深度約 3 公尺，崩塌量體約 6,000 立方公尺；堆積範圍長約 30 公尺，寬約 40 公尺，面積約 1,200 平方公尺，平均堆積深度約 5 公尺，堆積量體約 6,000 立方公尺。總崩塌及堆積量體約 111,000 立方公尺。
- ✓**災損統計**：道路淤埋長度約 200 公尺。
