## 宜蘭縣大同鄉英士村

### 一、災區基本資料

災害案件編號		111 年尼莎颱風-宜蘭大同-001			
災區行政區域		宜蘭縣大同鄉英士村			
溪流名稱		排骨溪			
所屬流域		蘭陽溪			
土石流警戒基準值		550mm	參考雨量站		梵梵(2) (01U060)
受災地點	台 7 線 86.5K	GPS 坐標	TWD97 WGS84	X:302458 Y:2721951 E:121.518 N:24.6034	
土石流警戒發布時間		無			
土石流警戒解除時間		無			
災害發生時間		10 月 16 日 06 時 00 分 訊息來源：媒體提供			
現勘日期		111 年 10 月 25 日			
災害類型		崩塌(山崩)			
保全對象	民宅建物	無			
	公有建物	無			
	公共設施	道路淤埋長度約 200 公尺。			
	農林用地	無			
歷史災害		無

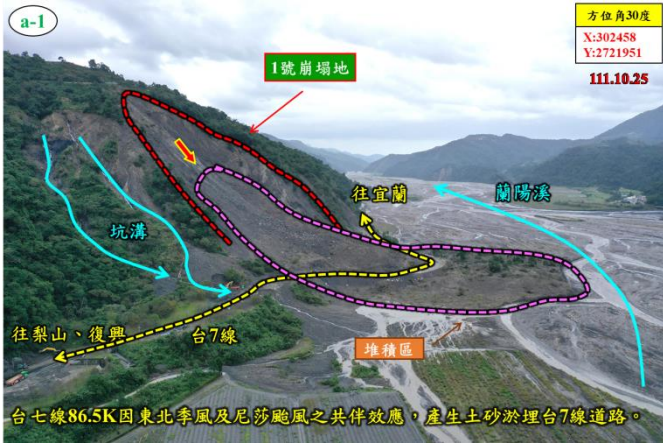
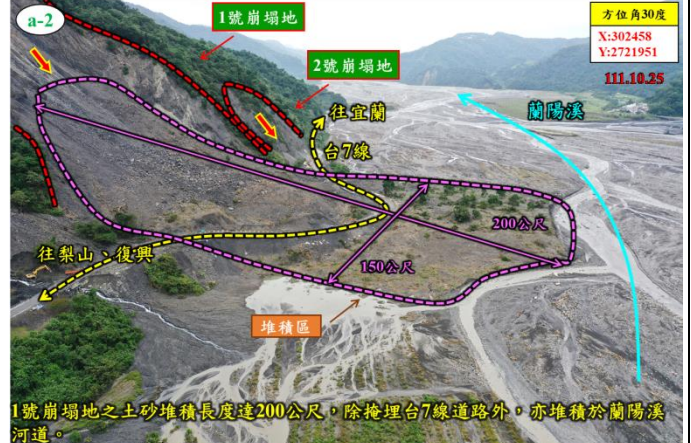
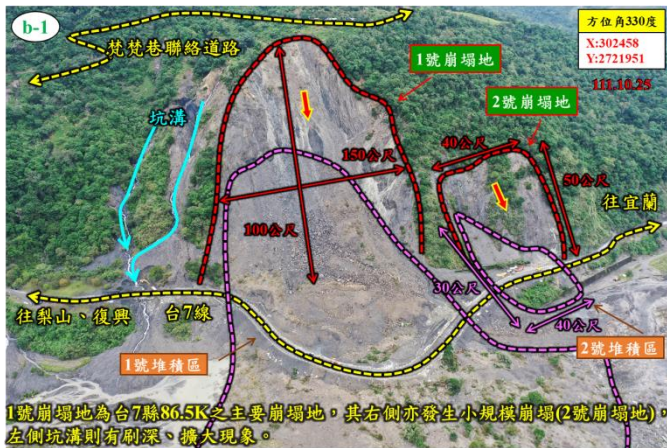
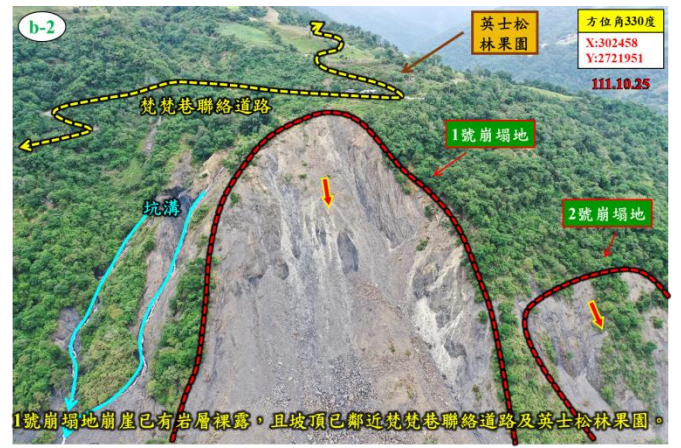
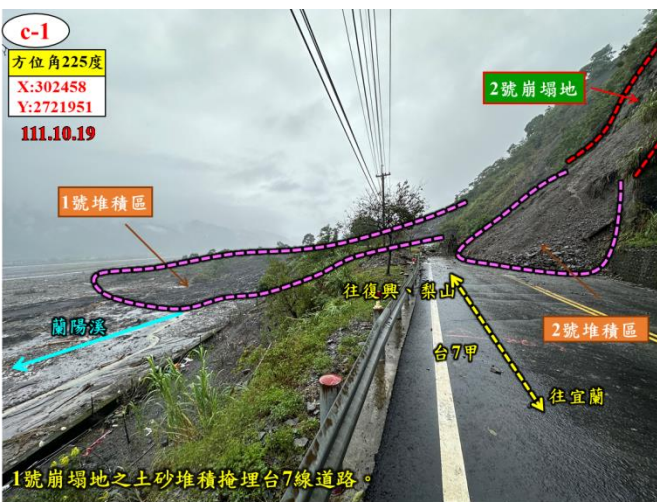
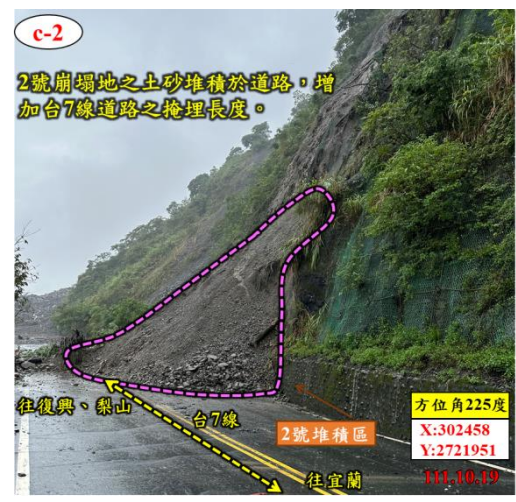
#### 現況照片

疏散避難情況		疏散時間：無				疏散人數：無							
		原先規劃避難處所：無				本次疏散避難何處：無							
		補充說明：											
現況描述紀錄		<p>1.現況描述：本災例發生於台7線86.5K英士路段，本次因東北季風及尼莎颱風之共伴效應，使邊坡含水量上升，土體荷重增加造成2處崩塌，其中1號崩塌地為舊崩塌地發生二次崩塌，其大量土砂堆積於台7線，除掩埋道路、沖毀護欄外，其堆積土砂更延伸至蘭陽溪河道約200公尺。</p> <p>2.災害規模：1號崩塌地之崩塌範圍長約100公尺，寬約150公尺，崩塌面積約15,000平方公尺，平均崩塌深度約7公尺，崩塌量體約105,000立方公尺；堆積範圍長約200公尺，寬約150公尺，面積約30,000平方公尺，平均堆積深度約3.5公尺，堆積量體約105,000立方公尺。2號崩塌地之崩塌範圍長約40公尺，寬約50公尺，崩塌面積約2,000平方公尺，平均崩塌深度約3公尺，崩塌量體約6,000立方公尺；堆積範圍長約30公尺，寬約40公尺，面積約1,200平方公尺，平均堆積深度約5公尺，堆積量體約6,000立方公尺。總崩塌及堆積量體約111,000立方公尺。</p> <p>3.災損統計：道路淤埋長度約200公尺。</p>											
		災損統計		民宅建物		無							
				公共設施		道路淤埋長度約200公尺。							
				人命/房舍/ 農地毀損統計		死亡	0人	失蹤	0人	受傷	0人	房屋受損	0戶
既有工程設施損壞		無											
即時處置情況		清運道路土砂。											
<b>崩塌地調查紀錄表(崩塌地災害類型用)</b>													
崩塌地臨時編號		宜蘭大同-001				GPS 坐標		TWD97		X:302458 Y:2721951			
崩塌機制		<input checked="" type="checkbox"/> 道路邊坡崩塌 <input type="checkbox"/> 河岸崩塌 <input type="checkbox"/> 河岸山腹崩塌 <input type="checkbox"/> 源頭崩塌 <input type="checkbox"/> 一般邊坡崩塌

災害發生原因分析	<p>降雨條件：本次災害發生時有效累積降雨 <math>R=459\text{mm}</math>，<math>I=44\text{mm/hr}</math>。</p> <p>地質條件：災害發生區位地質屬廬山層，以硬頁岩，板岩，千枚岩為主，質地破碎，遇水亦軟化。</p> <p>土地利用：災害發生地鄰近之土地利用多為森林道路，崩塌地左側有坑溝存在，崩塌地坡頂有梵梵巷產業道路及英士松林果園，坡趾則為台 7 線。</p> <p>綜合探討：本災例因東北季風及尼莎颱風之共伴效應，使邊坡含水量上升，土體荷重增加造成 2 處崩塌，其中 1 號崩塌地為舊崩塌地發生二次崩塌，其大量土砂堆積於台 7 線，除掩埋道路、沖毀護欄外，其堆積土砂更延伸至蘭陽溪河道約 200 公尺。</p>
二次災害可能性	坡面仍有堆積土砂，豪雨時能可能有土壤沖蝕之問題。
