## 南投縣信義鄉明德村

| 災害案件編號 | | 113 年凱米颱風-南投信義-002 | | | |
| 災區行政區域 | | 南投縣信義鄉明德村 | | | |
| 現勘日期 | | 113 年 07 月 27 日 | | | |

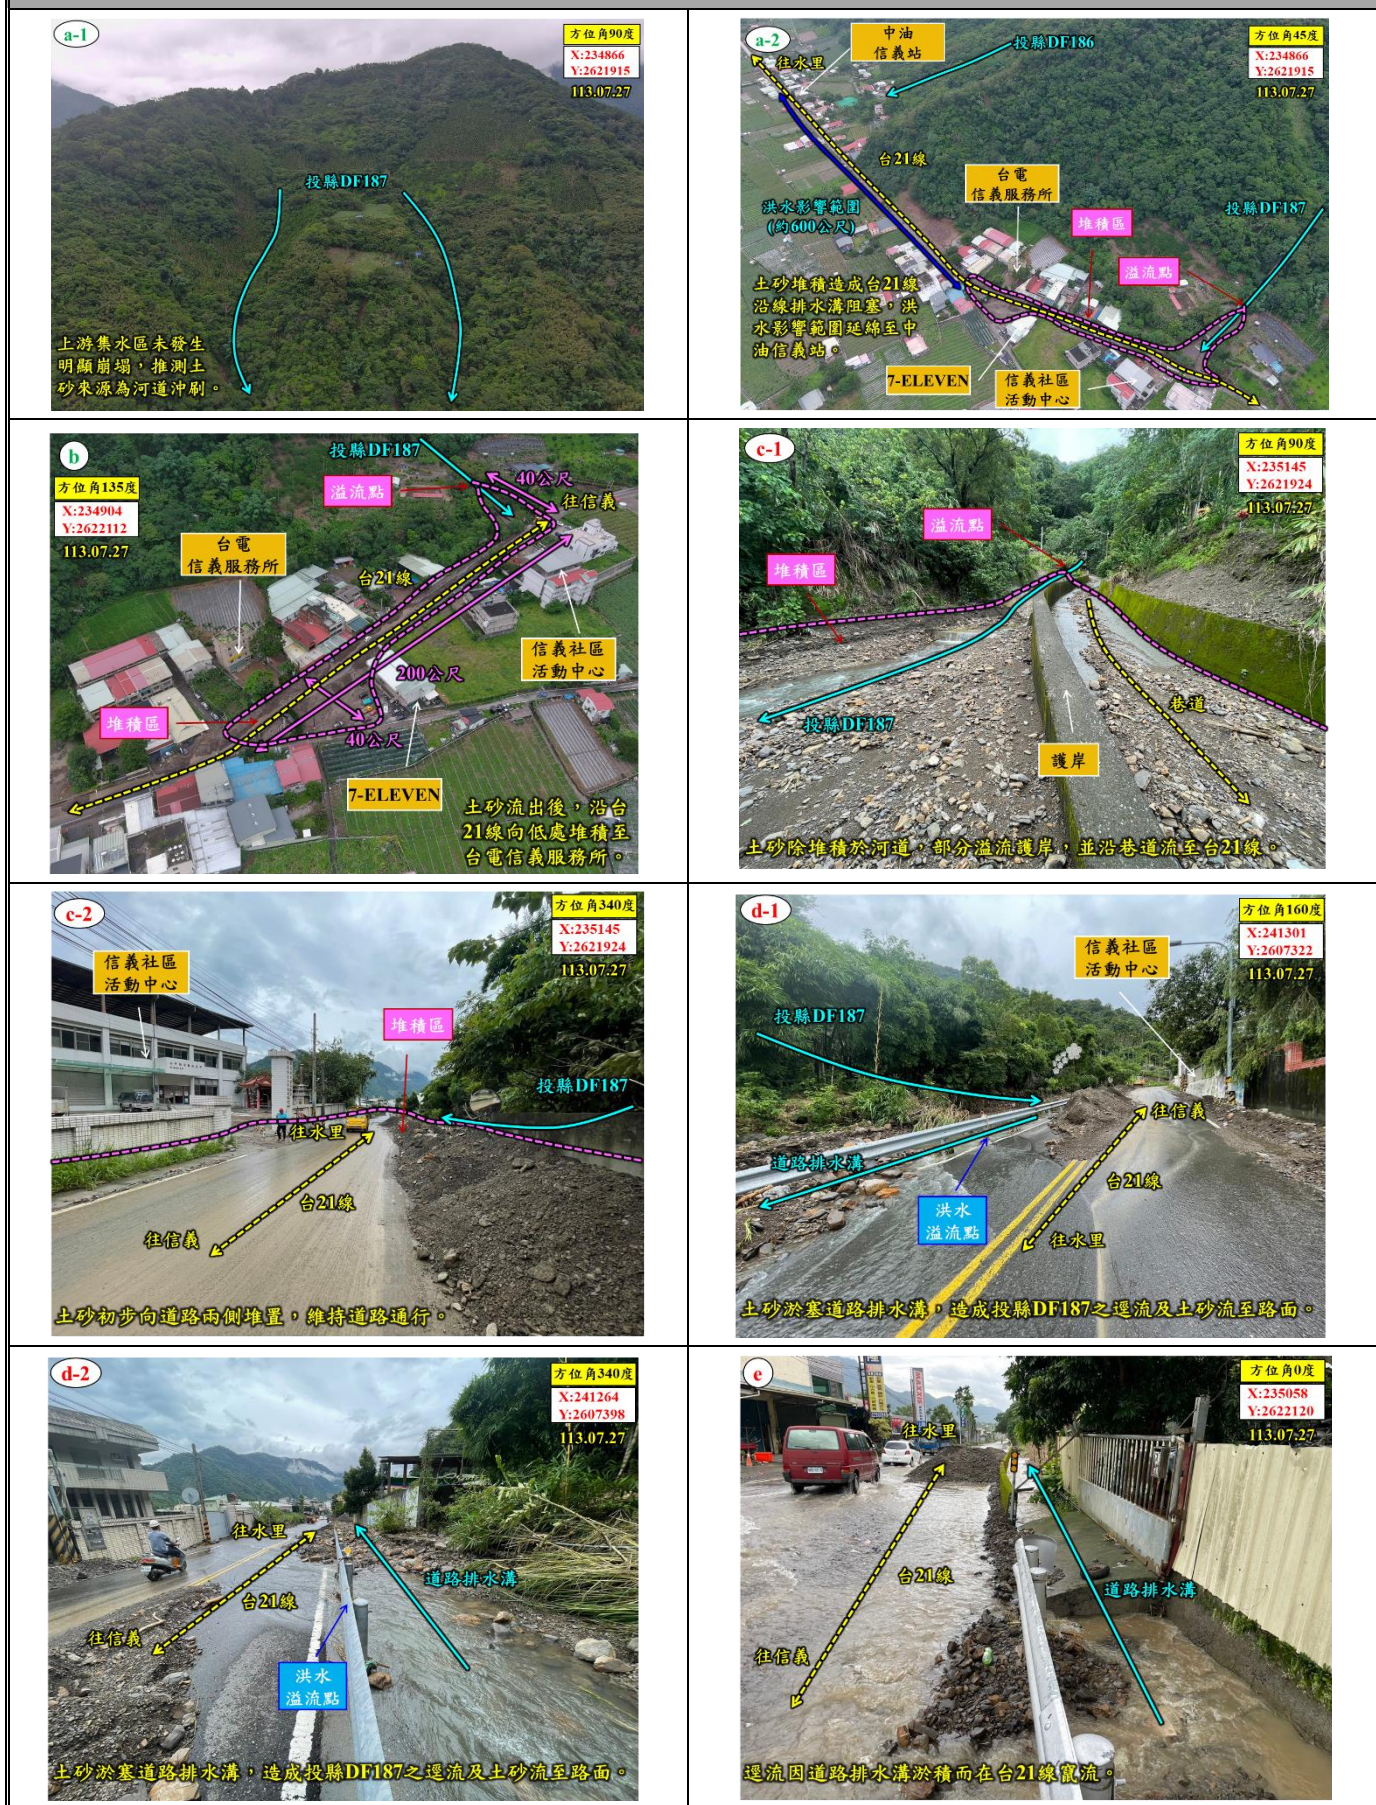
現況照片

| 現況描述紀錄 | | 1.現況描述：台 21 線 88K(投縣 DF187)因凱米颱風帶來之強降雨引發土石流，其集水區未發現明顯崩塌地，推測土砂來源為河道冲刷，而大量土砂流出後阻塞台 21 線道路排水溝，致使土砂沿道路向低處堆積至台電信義服務所。<br>2.災害規模：堆積範圍長約 200 公尺，平均寬度約 20 公尺，面積約 4,000 平方公尺，平均堆積深度約 0.5 公尺，堆積土方量約 2,000 立方公尺。<br>3.災損統計：道路淤埋長度約 200 公尺、約 10 棟建物遭土砂流入。 | | | | | | | | | |
| 既有工程設施損壞 | | 道路排水溝阻塞 | | | | | | | | | |

| 即時處置情況 | | 清運堆積土方 | | | | | | | | | |
