106年0601豪雨重大土砂災例最速報

南投縣—鹿谷鄉竹林村

106年0601豪雨-鹿谷竹林-001

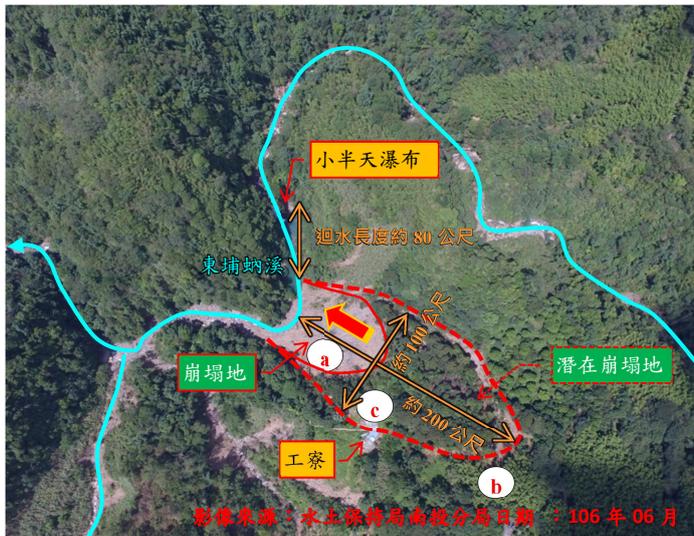
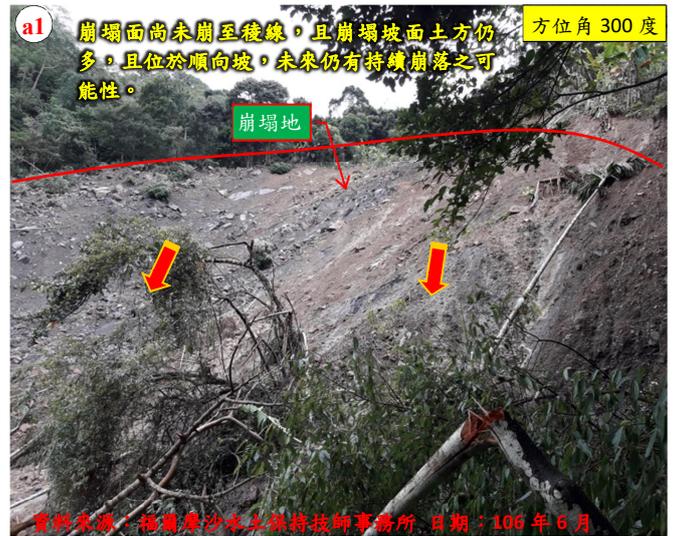
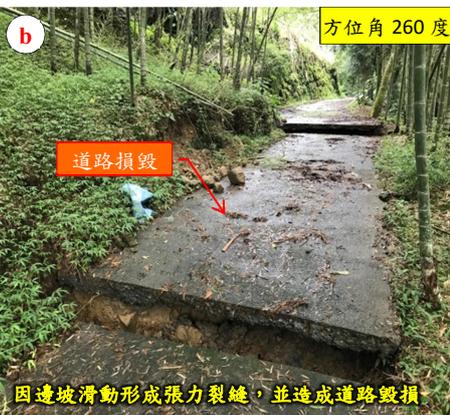
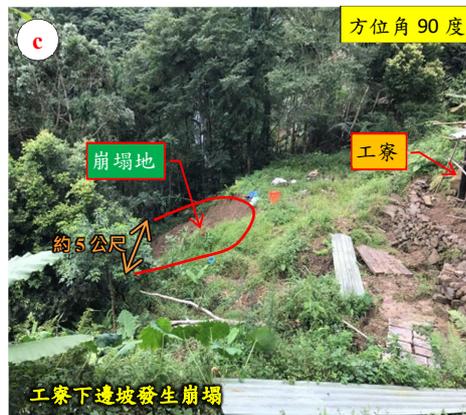
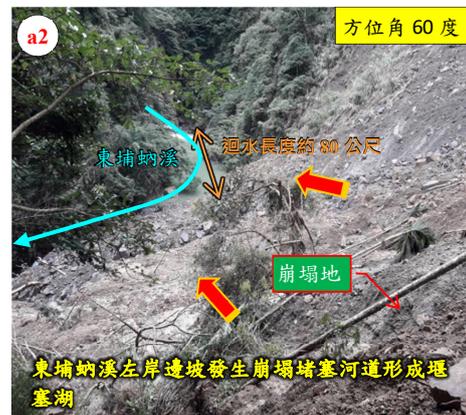
- ❖ 災害發生位置：小半天瀑布
- ❖ 災害發生時間：6月3日23時0分
- ❖ 災害類型：崩塌(山崩)
- ❖ 累積雨量：605 mm

- ✓ 災情描述：東埔蚋溪左岸邊坡發生崩塌並堵塞河道，造成小半天瀑布下方形成堰塞湖，形成初期壩體有產生溢流情形。
- ✓ 災害規模：崩塌面積約2公頃(已裸露0.5公頃、潛在1.5公頃)，平均崩塌深3公尺，已崩塌土方量約15,000立方公尺，潛勢崩塌土方量約45,000立方公尺，迴水長約80公尺、寬約25公尺、最大水深約10公尺、蓄水量約5,000~8,000立方公尺。
- ✓ 災損統計：既有步道損毀約150公尺。
