# 111 年重大土砂災例最速報

## 尼莎颱風

## 宜蘭縣一大同鄉英士村

### 111 年尼莎颱風-宜蘭大同-002

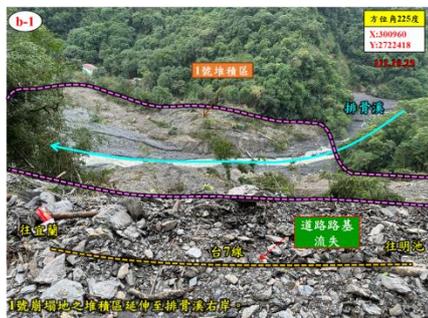
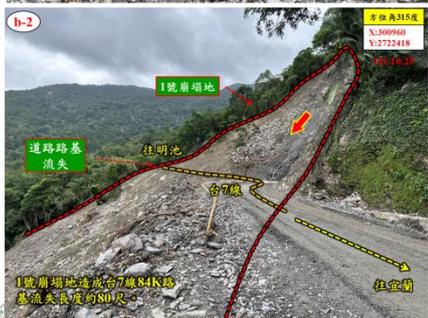
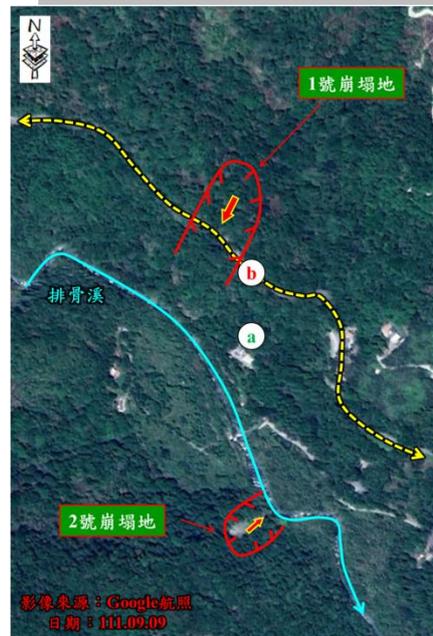
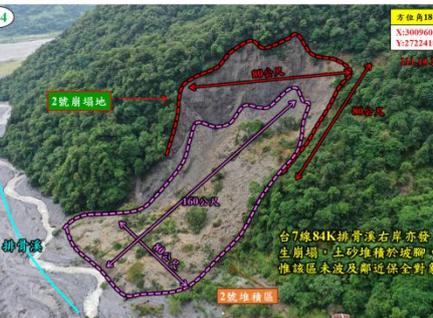
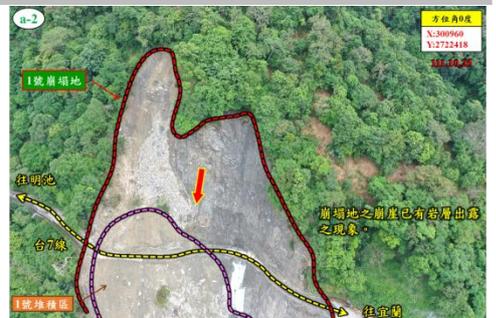
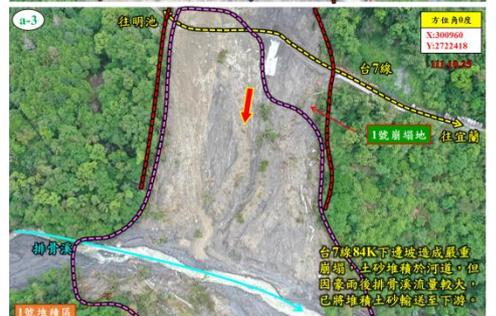
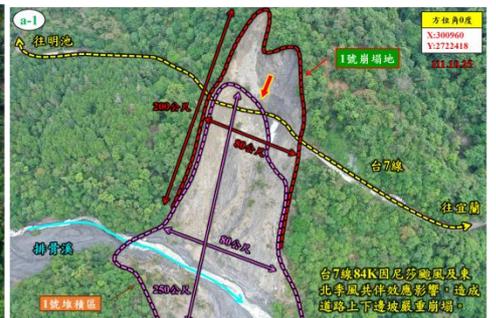
- ✓ 災情描述：本災例發生於台七線 84K，本案因東北季風及尼莎颱風之共伴效應，挾帶之豪雨使道路上、下邊坡造成嚴重崩塌，使道路路基流失，其土砂堆積於河道且延伸至右岸，因豪雨後排骨溪流量較大，已將堆積土砂輸送至下游，另台七線 84K 排骨溪右岸亦發生崩塌，惟未影響鄰近保全對象。
- ✓ 災害規模：1 號崩塌範圍長約 200 公尺，寬約 80 公尺，面積約 16,000 平方公尺，平均崩塌深度約 5 公尺，崩塌量體約 80,000 立方公尺，堆積範圍長約 250 公尺，寬約 80 公尺，面積約 20,000 平方公尺，平均堆積深度約 4 公尺，堆積量體約 80,000 立方公尺；2 號崩塌範圍長約 80 公尺，寬約 80 公尺，面積約 6,400 平方公尺，平均崩塌深度約 5 公尺，崩塌量體約 32,000 立方公尺，堆積範圍長約 160 公尺，寬約 80 公尺，面積約 12,800 平方公尺，平均堆積深度約 2.5 公尺，堆積量體約 32,000 立方公尺。總崩塌及堆積 112,000 平方公尺。
- ✓ 災損統計：道路路基流失約 80 公尺。
