## 嘉義縣竹崎鄉文峯村

| 災害案件編號 | | 113 年凱米颱風-嘉義竹崎-001 | | | |
| 災區行政區域 | | 嘉義縣竹崎鄉文峯村 | | | |

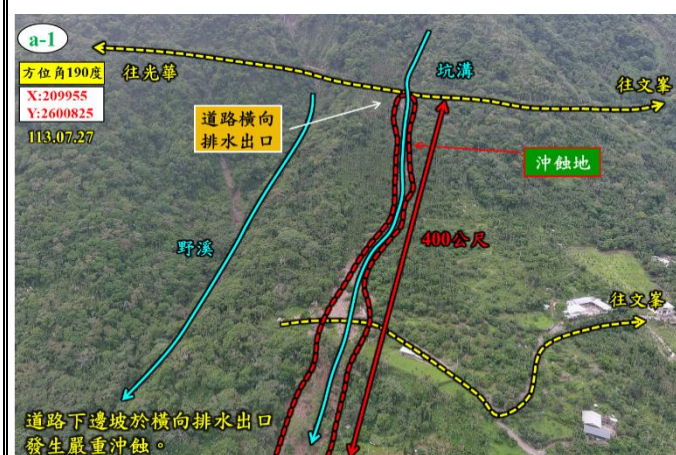
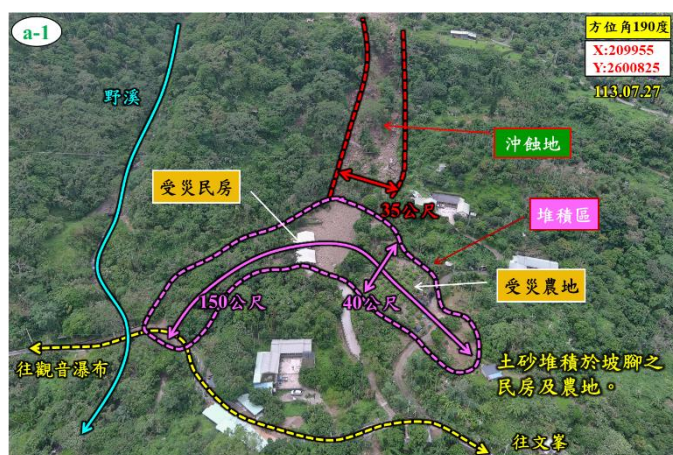
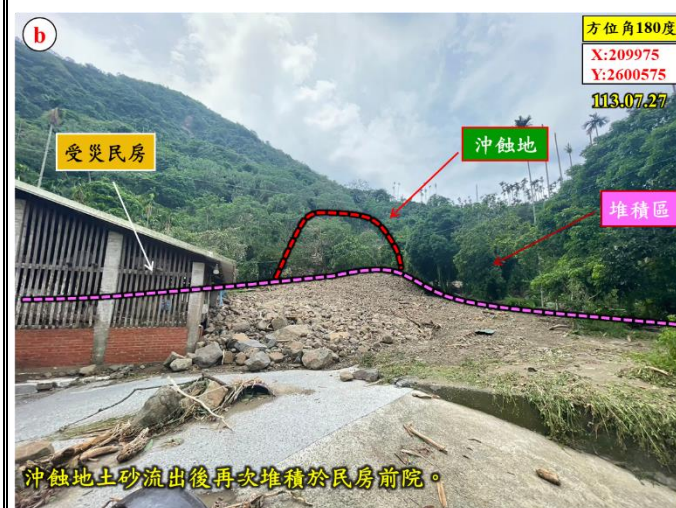
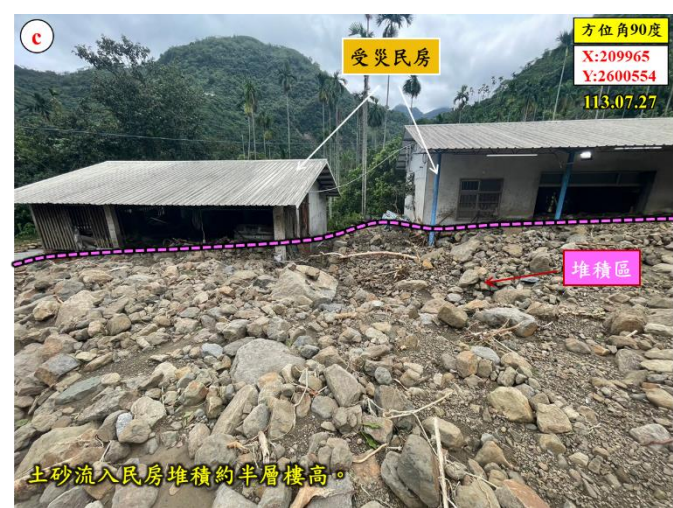
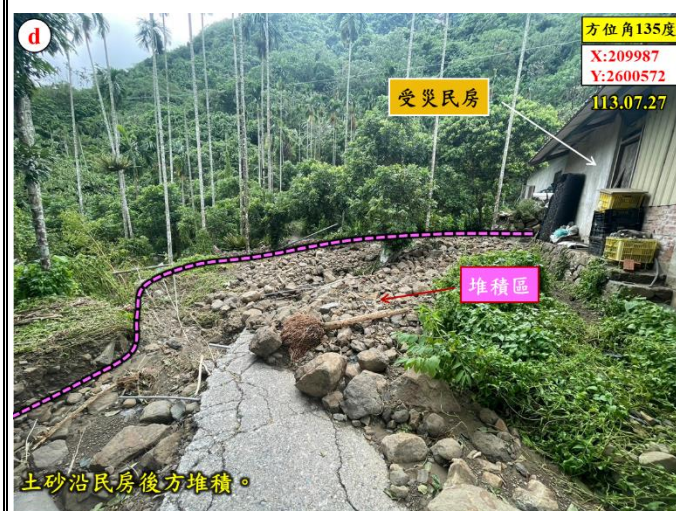
現況照片

| 現況描述紀錄 | | 1.現況描述：竹崎鄉樟樹坪段 5-2、5-3 地號 112 年 9 月 10 日因午後之短沿時強降雨，逕流造成邊坡沖刷，並產生兩處沖蝕地，而凱米颱風帶來之強降雨，致使沖蝕地造成二次災害，沖蝕土砂向下移動並堆積於樟樹坪段 5-2、5-3 地號，造成建物損毀及農地淤埋。<br>2.災害規模：沖蝕地範圍長約 400 公尺，最大寬度約 35 公尺，面積約 9,000 平方公尺，平均沖蝕深度約 1 公尺，沖蝕量體約 9,000 立方公尺；堆積範圍長約 150 公尺，最大寬度約 40 公尺，面積約 6,000 平方公尺，平均堆積深度約 1.5 公尺，堆積土方量約 9,000 立方公尺。<br>3.災損統計：2 棟建物遭土砂沖入、農地淤埋面積約 1,500 平方公尺。 | | | | | | | | |

| 二次災害可能性 | 現況沖蝕坡面裸露，堆積區亦成裸露狀態，若遇豪雨則可能有土壤沖蝕之虞。 |
