108年0815豪雨重大土砂災例最速報

108年0815豪雨

高雄市—六龜區中興里

108年0815豪雨-高雄六龜-001

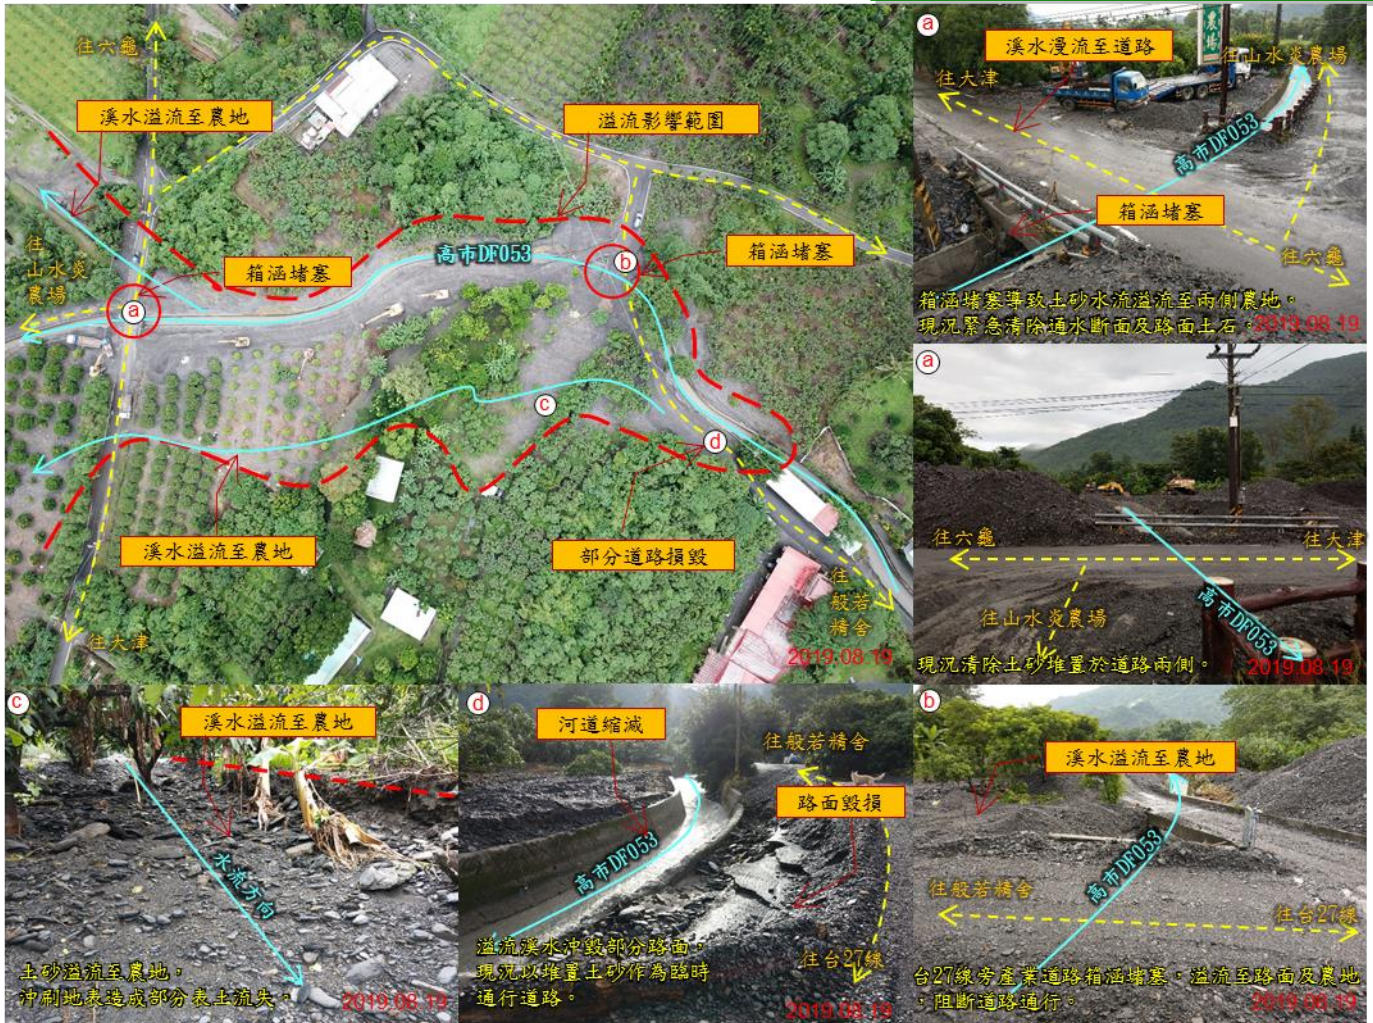
- ✓災情描述: 受0815鋒面大雨影響致高市DF053野溪水溢流, 土石下移, 土石泥水溢流至台27線, 造成道路封閉。
- ✓災害規模: 土石溢流堆積區域約1公頃, 平均堆積深度約0.5公尺; 淤滿河道長約200公尺, 河道斷面4平方公尺。初步推估堆積土砂量約5,800立方公尺。
- ✓災損統計: 野溪水道堵塞約200公尺; 產業道路遭淤埋並有部分毀損, 長約100公尺; 台27線道路中斷長約100公尺; 土石溢流影響農地面積約1公頃。
