## 宜蘭縣蘇澳鎮東澳里

| 災害案件編號 | | 113 年凱米颱風-宜蘭蘇澳-001 | | | |
| 受災地點 | 新澳隧道北口(宜縣 DF148)、<br>台 9 線 117.4K | | GPS<br>坐標 | TWD97<br>WGS84 | X:334266 Y:2709721<br>E:121.83140 N:24.49160 |

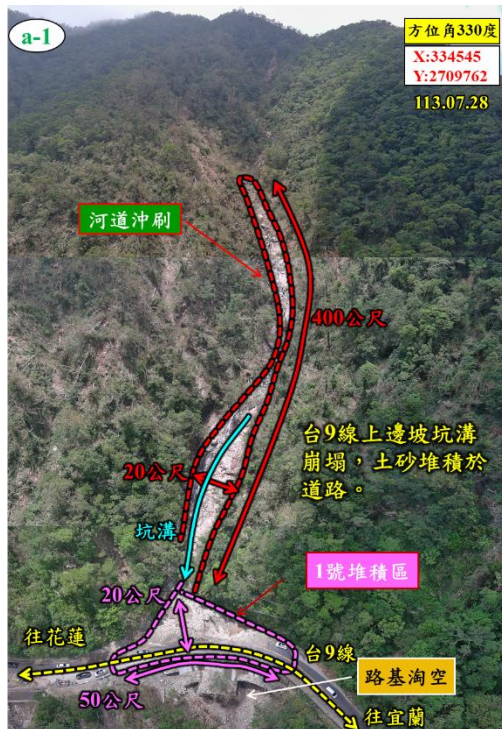
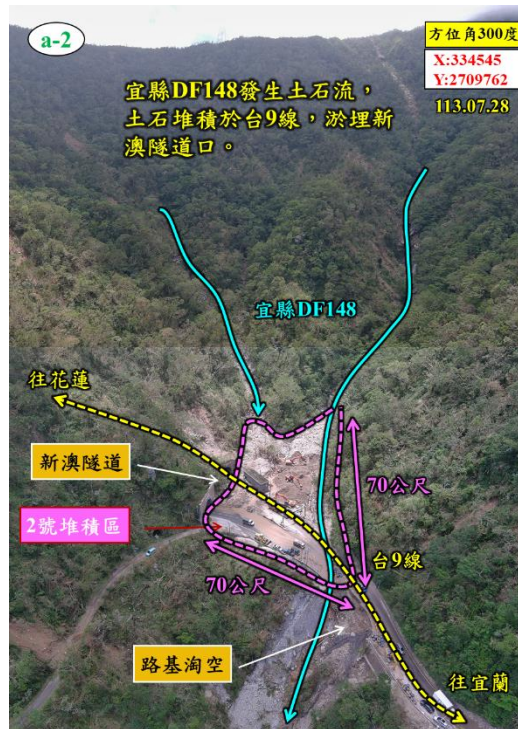
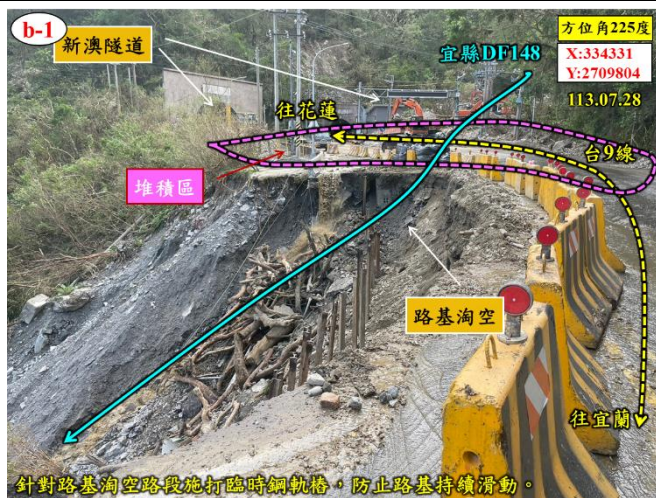
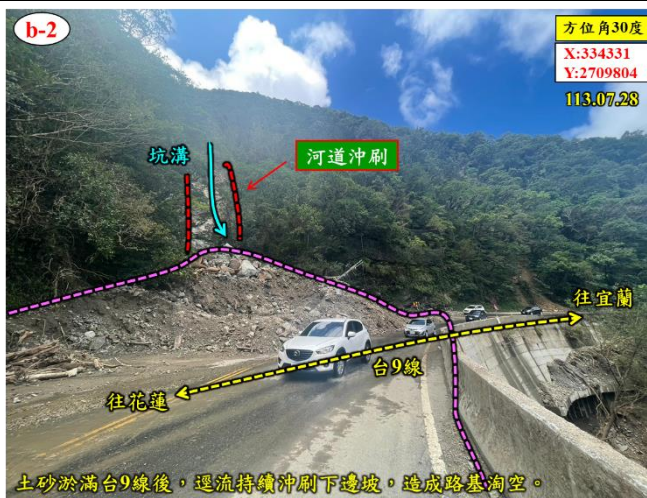
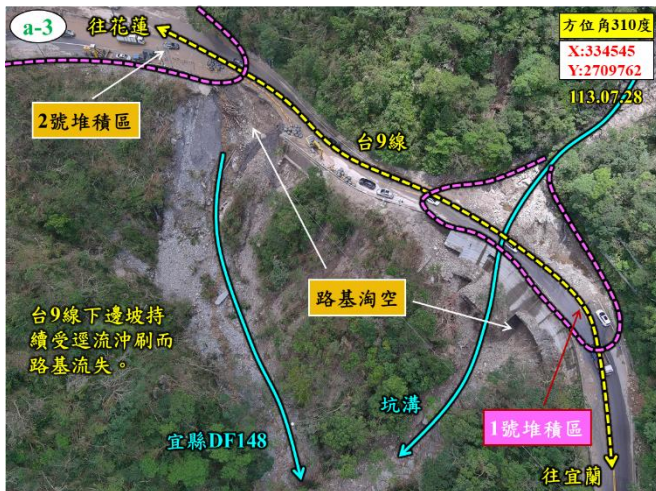
現況照片

| 現況描述紀錄 | | <p>1.現況描述：宜縣 DF148 因凱米颱風帶來之強降雨引發土石流，土砂堆積於台 9 線，並淤埋新澳隧道口，阻斷道路通行，從現況照片顯示，宜縣 DF148 集水區並無明顯崩塌，推測土砂來源為河道沖刷所致；而台 9 線 117.4K 之坑溝發生崩塌，土砂堆積於台 9 線，兩處土砂淤埋道路後，逕流持續沖刷下邊坡，終造成路基淘空，宜縣 DF148 之道路下邊坡已施打臨時鋼軌樁，防止路基滑動。</p> <p>2.災害規模：河道沖刷範圍長約 400 公尺，平均寬度約 10 公尺，面積約 4,000 平方公尺，平均崩塌深度約 1 公尺，沖刷量體約 4,000 立方公尺；1 號堆積區範圍長約 20 公尺，寬約 50 公尺，面積約 1,000 平方公尺，平均堆積深度約 4 公尺，堆積土方量約 4,000 立方公尺；2 號堆積區範圍長約 70 公尺，寬約 70 公尺，面積約 4,900 平方公尺，平均堆積深度約 5 公尺，堆積土方量約 24,500 立方公尺，總土方量約 28,500 立方公尺。</p> <p>3.災損統計：道路淤埋長度約 120 公尺。</p> | | | | | | | | | |

| 災害發生原因分析 | <p>降雨條件：災害發生時有效累積降雨 <math>R=446\text{ mm}</math>，<math>I=5\text{ mm/hr}</math>。</p> <p>地質條件：災害發生區位之集水區地質屬大南澳片岩，以黑色片岩、綠色片岩、砂質片岩等為主，遇水易崩解及沖刷，進而產生崩塌。</p> <p>土地利用：崩塌發生地鄰近之土地利用多為原始林地，堆積區為台 9 線經過。</p> <p>綜合探討：本區因凱米颱風帶來之強降雨引發土石流，土砂堆積於台 9 線，並淤埋新澳隧道口，阻斷道路通行，從現況照片顯示，宜縣 DF148 集水區並無明顯崩塌，推測土砂來源為河道沖刷所致；而台 9 線 117.4K 之坑溝發生崩塌，土砂堆積於台 9 線，兩處土砂淤埋道路後，逕流持續沖刷下邊坡，終造成路基淘空，宜縣 DF148 之道路下邊坡已施打臨時鋼軌樁，防止路基滑動。</p> |
