108 年 0815 豪雨重大土砂災例最速報

108 年 0815 豪雨

屏東縣—霧台鄉霧台村

108 年 0815 豪雨-屏東霧台-001
 ✦災害發生位置：臺 24 縣 42K+600
 ✦災害發生時間：8 月 16 日 10 時 00 分
 ✦災害類型：崩塌(沖蝕)
 ✦累積雨量：328 mm

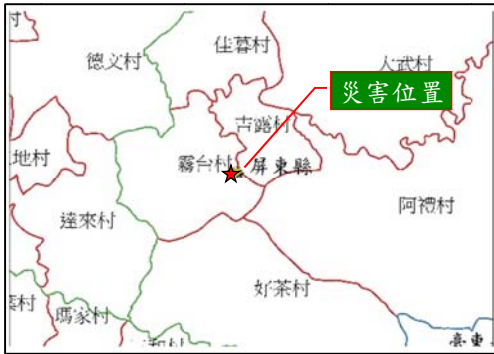
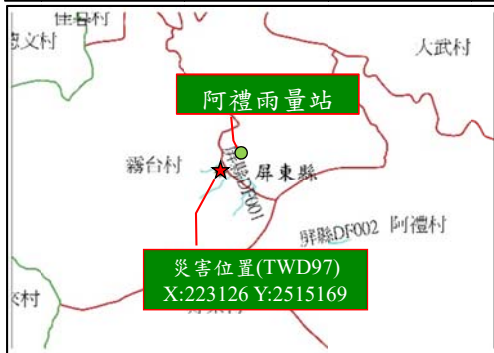
✦災損描述與統計：
 ✓災情描述：受 0815 鋒面大雨影響致屏縣 DF001 左側坑溝邊坡崩塌，土砂下移堵塞道路箱涵造成溢流，台 24 線遭土石掩埋，造成道路封閉。
 ✓災害規模：遭掩埋道路長約 30 公尺，崩塌面積約 0.6 公頃，平均崩塌深度約 1 公尺，崩塌土方量約 6,000 立方公尺。
 ✓災損統計：台 24 線遭土石掩埋路段長約 30 公尺。
