屏東縣霧台鄉霧台村

一、災區基本資料

災害案件編號		108 年 0815 豪雨-屏東霧台-001		
災區行政區域		屏東縣霧台鄉霧台村		
溪流名稱		屏線 DF001		
所屬流域		高屏溪流域		
土石流警戒基準值		400 mm	參考雨量站	阿禮(C0R130)
受災地點	地標：台 24 線 42.6K	GPS 坐標	TWD97	X：223126 Y：2515169
土石流警戒發布時間		108 年 8 月 15 日 18 時 30 分		
土石流警戒解除時間		108 年 8 月 17 日 18 時 30 分		
災害發生時間		108 年 8 月 16 日 10 時 00 分 訊息來源：霧台鄉公所		
現勘日期		108 年 8 月 20 日		
災害類型		崩塌(沖蝕)		
保全對象	民宅建物	無		
	公有建物	無		
	公共設施	台 24 線		
	農林用地	無		
歷史災害		無

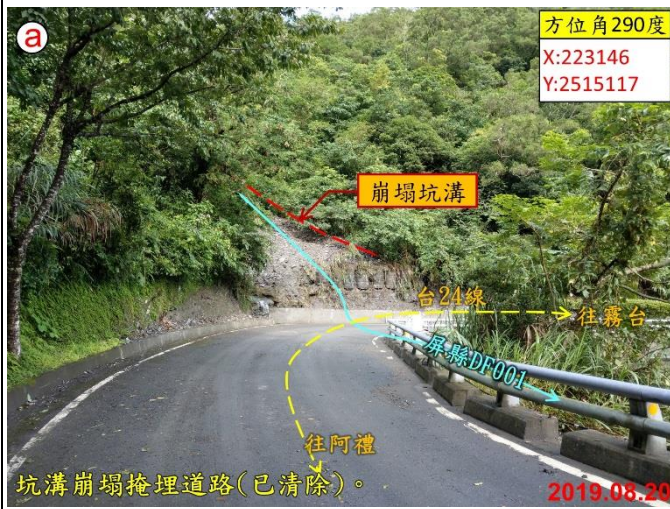
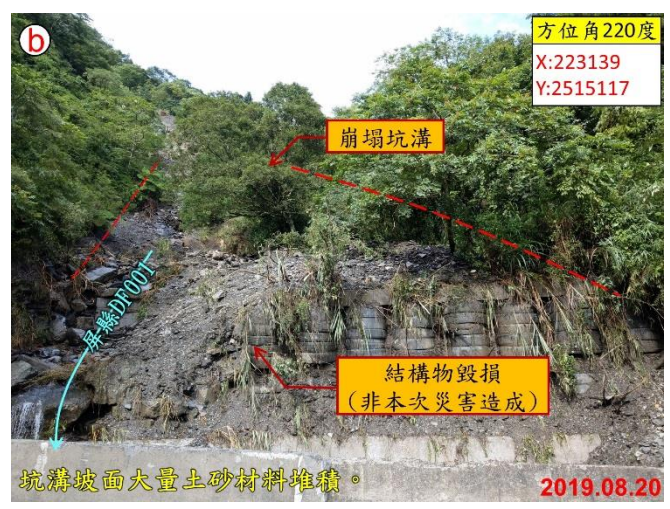
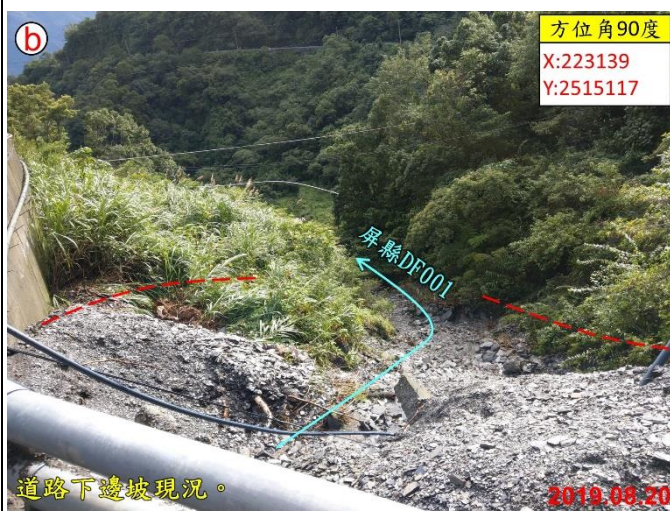
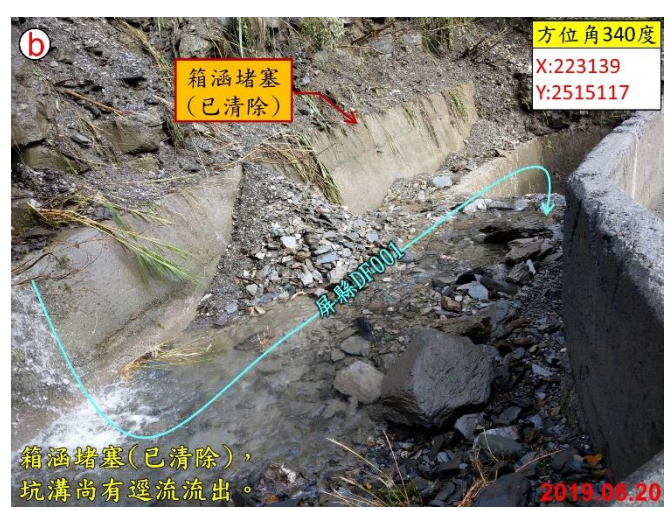
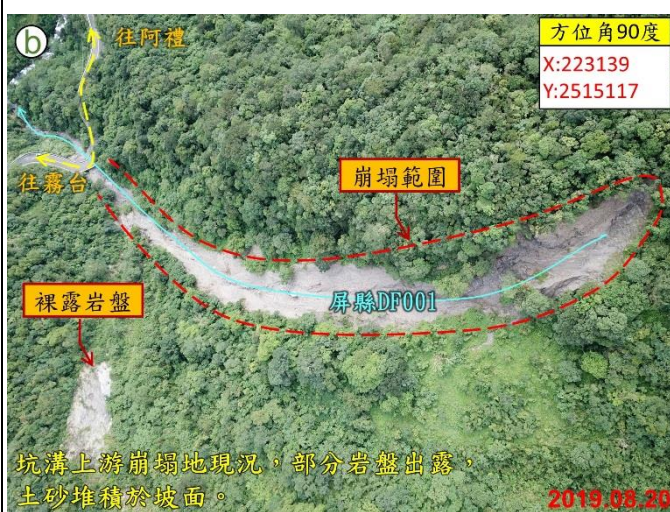
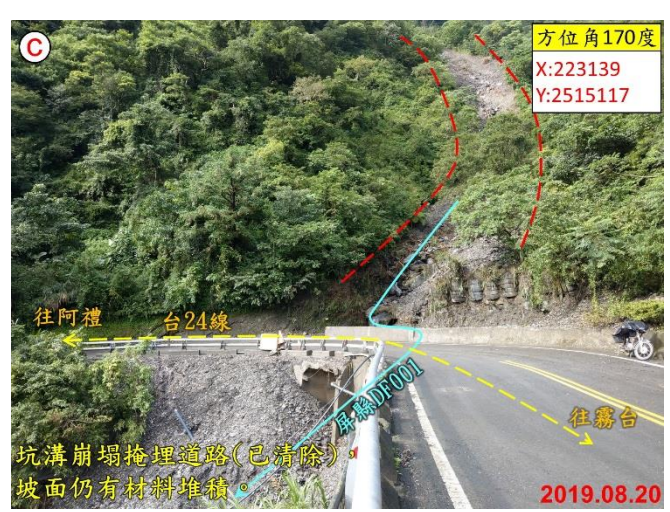
現況照片

疏散避難情況		疏散時間：無				疏散人數：無					
		原先規劃避難處所：無				本次疏散避難何處：無					
		補充說明：									
現況描述紀錄		1.現況描述：受 0815 鋒面大雨影響致屏縣 DF001 左側坑溝邊坡崩塌，土砂下移堵塞道路箱涵造成溢流，台 24 線遭土石淹埋，造成道路封閉。

2.災害規模：遭掩埋道路長約 30 公尺，崩塌面積約 0.6 公頃，平均崩塌深度約 1 公尺，推估崩塌量體約 6,000 立方公尺。									
		3.災損統計：台 24 線遭土石掩埋路段長約 30 公尺。									
災損統計	民宅建物	無									
	公共設施	無									
	人命/房舍/農地毀損統計	死亡	0 人	失蹤	0 人	受傷	0 人	房屋受損	0 戶	農地流失	0m ²
既有工程設施損壞		無									
即時處置情況		清除淤積土石，恢復道路通行。									
崩塌地調查紀錄表(崩塌地災害類型用)											
崩塌地臨時編號	001				GPS 坐標	TWD97	X : 223139 Y : 2515117				
崩塌機制	<input type="checkbox"/> 道路邊坡崩塌 <input type="checkbox"/> 河岸崩塌 <input checked="" type="checkbox"/> 河岸山腹崩塌 <input type="checkbox"/> 源頭崩塌 <input type="checkbox"/> 一般邊坡崩塌										
邊坡類型	<input checked="" type="checkbox"/> 斜交坡 <input type="checkbox"/> 逆向坡 <input type="checkbox"/> 順向坡 <input type="checkbox"/> 水平層狀坡 <input type="checkbox"/> 階地崖 <input type="checkbox"/> 崩積崖 <input type="checkbox"/> 填方坡 <input type="checkbox"/> 其他_____										
斜面坡度	<input type="checkbox"/> <15 度 <input type="checkbox"/> <30 度 <input checked="" type="checkbox"/> 30-45 度 <input type="checkbox"/> 45-60 度 <input type="checkbox"/> 60-75 度 <input type="checkbox"/> >75 度

災害發生原因分析	<p>降雨條件：本次災害發生時累積降雨量達 328mm。</p> <p>地質條件：災害發生區位地質屬潮州層，主要組成為板岩與硬頁岩，災害區位無明顯地質構造。</p> <p>土地利用：坑溝上游為原始林，無明顯土地利用情形。</p> <p>綜合探討：坑溝上游坡陡峭，岩層較為破碎。本次災害發生時累積降雨量達 328mm，逕流沖蝕坡面帶動土砂材料下移。堵塞道路排水箱涵，造成溢流，大量土石掩埋道路。</p>
二次災害可能性	<p>經現場勘查結果，坑溝上游坡面有大量土石材料堆積，豪大雨時仍有下移風險。因坑溝緊臨台 24 線，土砂下移可能造成堵塞溢流，影響通行。建議豪大雨期間應持續監測河道並預警性封閉道路。</p>
