新北市汐止區湖光里

一、災區基本資料

災害案件編號		111 年尼莎颱風-新北汐止-001			
災區行政區域		新北市汐止區湖光里			
溪流名稱		基隆河			
所屬流域		淡水河			
土石流警戒基準值		500mm	參考雨量站		汐止 (C0AH00)
受災地點	伯爵山莊之伯爵街 3 巷及 6 巷	GPS 坐標	TWD97 WGS	X:314739 Y:2774323 E:121.6936 N:25.058	
土石流警戒發布時間		無			
土石流警戒解除時間		無			
災害發生時間		10 月 16 日 16 時 00 分 訊息來源：媒體提供			
現勘日期		111 年 10 月 19 日			
災害類型		崩塌(山崩)			
保全對象	民宅建物	伯爵街 3 巷 13 號及 15 號之大樓 1 棟、伯爵街 6 巷 10 號~13 號等 2 棟大樓			
	公有建物	無			
	公共設施	伯爵街 3 巷道路淤埋長度約 20 公尺、伯爵街 6 巷約 5 公尺。			
	農林用地	無			
歷史災害		無

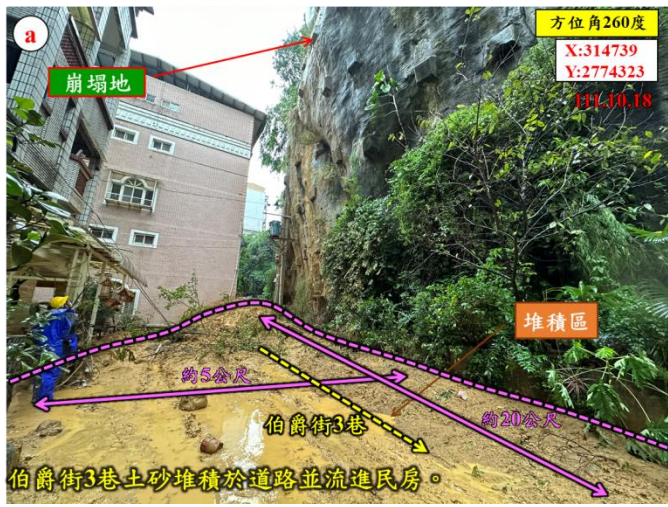
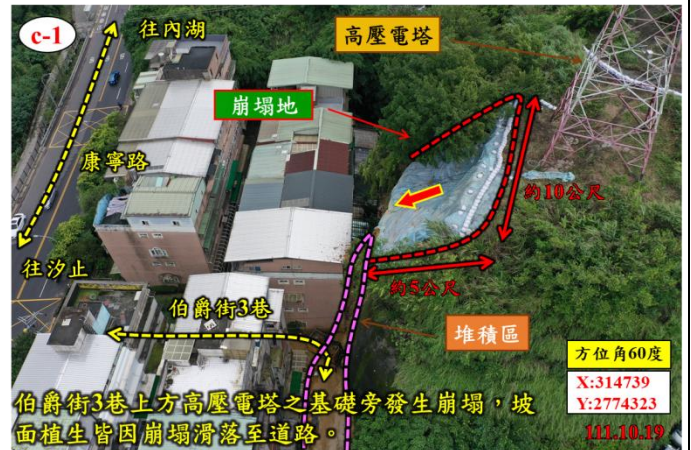
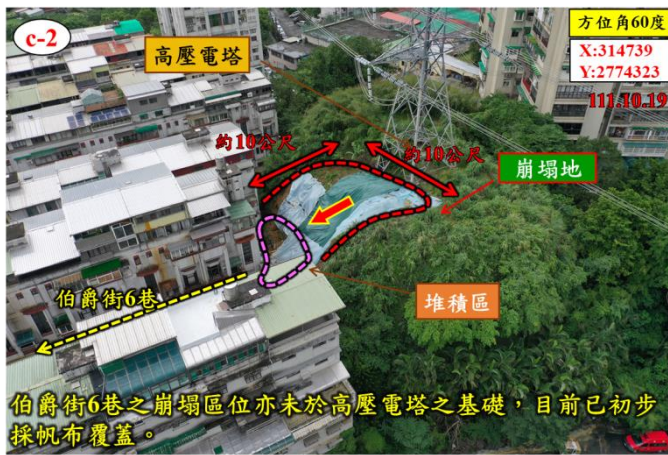
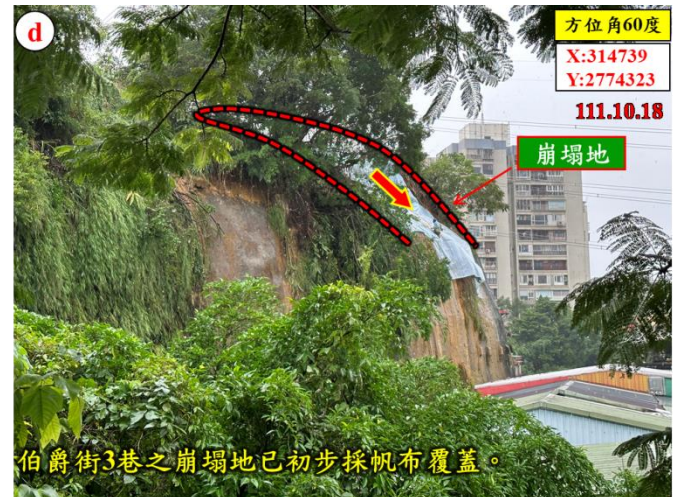
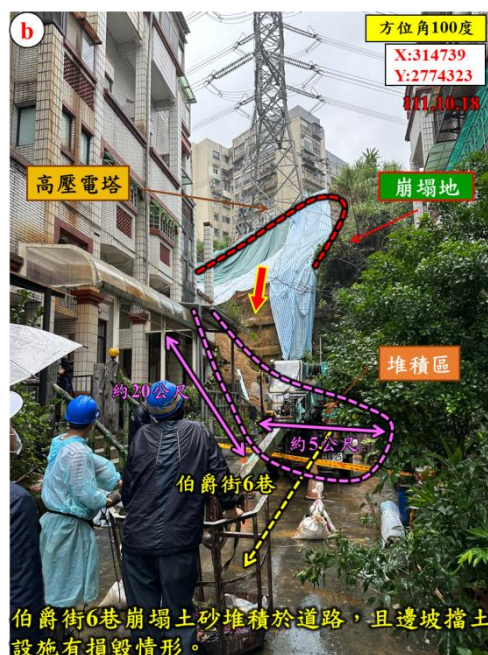
現況照片

疏散避難情況		疏散時間：無				疏散人數：無							
		原先規劃避難處所：無				本次疏散避難何處：無							
		補充說明：											
現況描述紀錄		<p>1.現況描述：本災例發生於伯爵山莊之伯爵街3巷及6巷等兩處，本次因東北季風及尼莎颱風之共伴效應，挾帶之豪雨使邊坡土砂因含水量增加而崩塌，兩處崩塌區位皆位於高壓電塔之基礎，土砂皆堆積於道路且部分流入民房，目前崩塌區位皆初步以帆布覆蓋，防止降雨持續沖刷坡面土壤。</p> <p>2.災害規模：伯爵街3巷之崩塌範圍長約5公尺，寬約10公尺，面積約50平方公尺，平均崩塌深度約2公尺，崩塌量體約100立方公尺；堆積範圍長約20公尺，寬約5公尺，面積約100平方公尺，平均堆積高度約1公尺，堆積量體約100立方公尺。伯爵街6巷之崩塌範圍長約10公尺，寬約10公尺，面積約100平方公尺，平均崩塌深度約2公尺，崩塌量體約100立方公尺；堆積範圍長約20公尺，寬約5公尺，面積約100平方公尺，平均堆積高度約2公尺，堆積量體約200立方公尺。總崩塌及堆積量體約300立方公尺。</p> <p>3.災損統計：伯爵街3巷道路淤埋長度約20公尺、受災住戶包含13號及15號之大樓1棟；伯爵街6巷約5公尺、受災住戶包含10號~13號等2棟大樓。</p>											
		災損統計	民宅建物		伯爵街3巷13號及15號之大樓1棟、伯爵街6巷10號~13號等2棟大樓								
			公共設施		伯爵街3巷道路淤埋長度約20公尺、伯爵街6巷約5公尺。								
人命/房舍/農地毀損統計		死亡	0人	失蹤	0人	受傷	0人	房屋受損	15戶	農地流失	0m ²		
既有工程設施損壞		無											
即時處置情況		清運土砂及敷蓋帆布。											
崩塌地調查紀錄表(崩塌地災害類型用)													
崩塌地臨時編號		新北汐止-001				GPS 坐標		TWD97		X:314739 Y:2774323			
崩塌機制		<input type="checkbox"/> 道路邊坡崩塌 <input type="checkbox"/> 河岸崩塌 <input type="checkbox"/> 河岸山腹崩塌 <input type="checkbox"/> 源頭崩塌 <input checked="" type="checkbox"/> 一般邊坡崩塌

災害發生原因分析	<p>降雨條件：本次災害發生時有效累積降雨 $R=425\text{mm}$，$I=47\text{mm/hr}$。</p> <p>地質條件：災害發生區位地質屬瑞芳群，以砂岩、頁岩為主，降雨後亦造成沖刷。</p> <p>土地利用：災害發生地鄰近之土地利用坡頂已高壓電塔及自然林為主，坡腳則為建地及道路等保全對象。</p> <p>綜合探討：本災例因東北季風及尼莎颱風之共伴效應，挾帶之豪雨使邊坡土砂因含水量增加而崩塌，兩處崩塌區位皆位於高壓電塔之基礎，土砂皆堆積於道路且部分流入民房，目前崩塌區位皆初步以帆布覆蓋，防止降雨持續沖刷坡面土壤。</p>
二次災害可能性	雖初步以帆布覆蓋，但坡面仍有堆積土砂，豪雨時能可能有土壤沖蝕之問題。
