# 宜蘭縣南澳鄉碧候村

| 災害案件編號 | | 113 年凱米颱風-宜蘭南澳-001 | | | |
| 災區行政區域 | | 宜蘭縣南澳鄉碧候村 | | | |
| 現勘日期 | | 113 年 07 月 28 日 | | | |

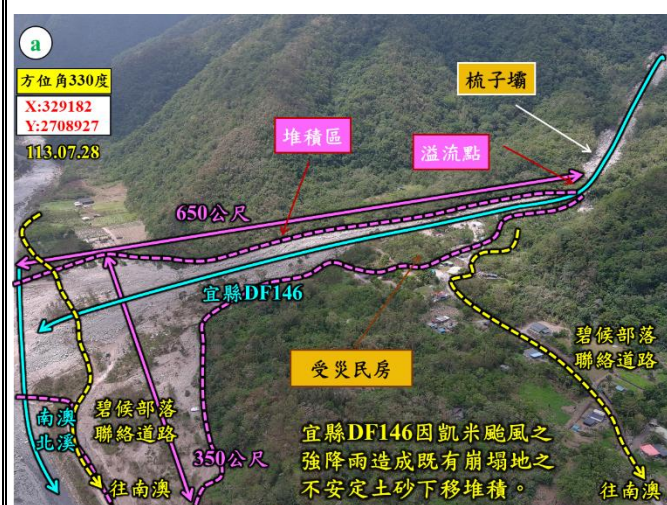
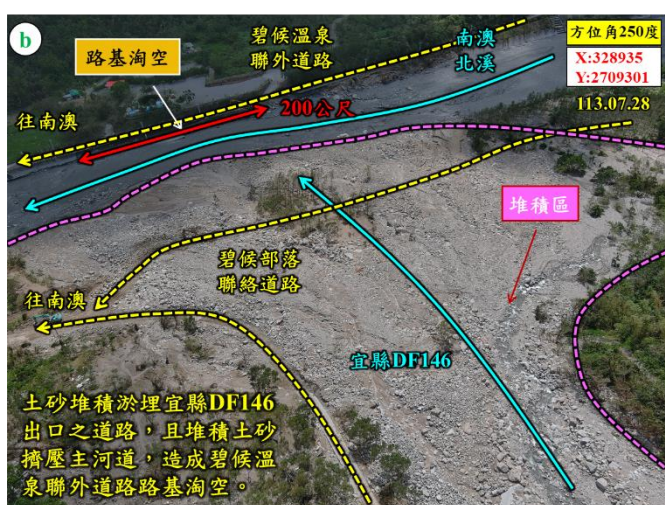
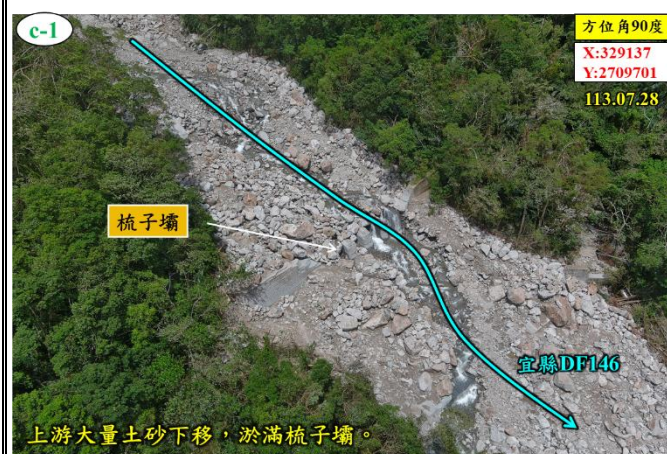
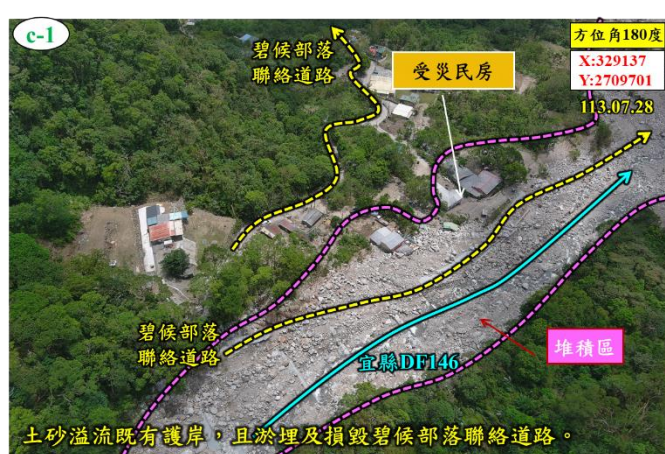
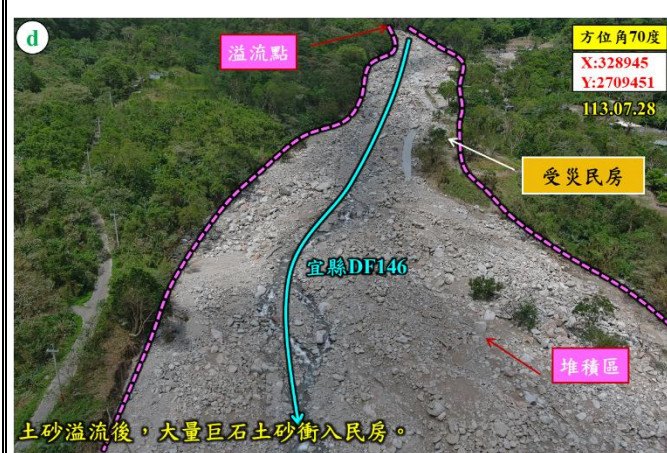
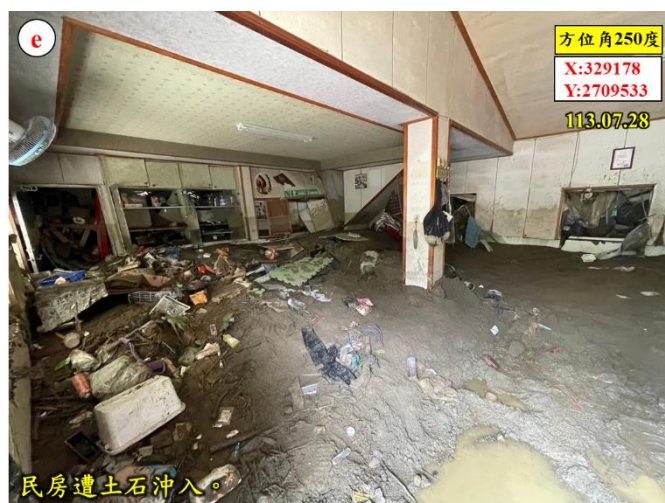
現況照片

| 現況描述紀錄 | | <p>1.現況描述：宜縣 DF146 於 101 年蘇拉颱風造成上游集水區發生崩塌，並引發土石流，本次因凱米颱風造成之強降雨，沖刷既有崩塌地及河道土砂，並再次引發土石流，土砂淤滿梳子壩且溢流護岸，沖毀護岸旁聯絡道路，大量聚集土砂石沖入並淤埋民房，集水區出口之聯絡道路因溢流土砂堆積而遭掩埋，且擠壓主河道，造成碧候溫泉聯外道路之路基被南澳北溪淘空。</p> <p>2.災害規模：堆積範圍長約 650 公尺，平均寬度約 100 公尺，面積約 60,000 平方公尺，平均堆積深度約 2 公尺，堆積土方量約 120,000 立方公尺。</p> <p>3.災損統計：碧候部落聯絡道路淤埋長度約 1,000 公尺、碧候溫泉聯外道路路基淘空 200 公尺、房屋損毀約 5 戶。</p> | | | | | | | | | |

| 災害發生原因分析 | <p>降雨條件：災害發生時有效累積降雨 <math>R=467.8\text{mm}</math>，<math>I=94\text{mm/hr}</math>。</p> <p>地質條件：災害發生區位之集水區地質屬大南澳片岩(黑色片岩，綠色片岩，砂質片岩)，地質破碎且節理明顯，遇水易發生崩塌。</p> <p>土地利用：崩塌發生地鄰近之土地利用多為原始林地及裸露地，集水區出口即土石流堆積區有道路通過，左岸則為碧候部落。</p> <p>綜合探討：本區因凱米颱風造成之強降雨，沖刷既有崩塌地及河道土砂，並再次引發土石流，土砂淤滿梳子壩且溢流護岸，沖毀護岸旁聯絡道路，大量聚集土砂石沖入並淤埋民房。</p> |

| 即時處置情況 | | 清運堆積土方 | | | | | | | | | |
