高雄市六龜區新發里

災害案件編號	盧碧颱風暨 0806 水災-高雄六龜-001		
災區行政區域	高雄市六龜區新發里		
溪流名稱	荖濃溪		
所屬流域	高屏溪流域		
土石流警戒基準值	350	參考雨量站	新發 (C1V590)
受災地點	地標：美崙山溫泉渡假山莊	GPS 坐標	TWD97 X:218042 Y:2552030
土石流警戒發布時間	無		
土石流警戒解除時間	無		
災害發生時間	110 年 8 月 7 日 12 時 00 分 訊息來源：當地民眾		
現勘日期	110 年 8 月 10 日		
災害類型	土石流		
保全對象	民宅建物	美崙山溫泉渡假山莊	
	公有建物	無	
	公共設施	無	
	農林用地	無	
歷史災害	無

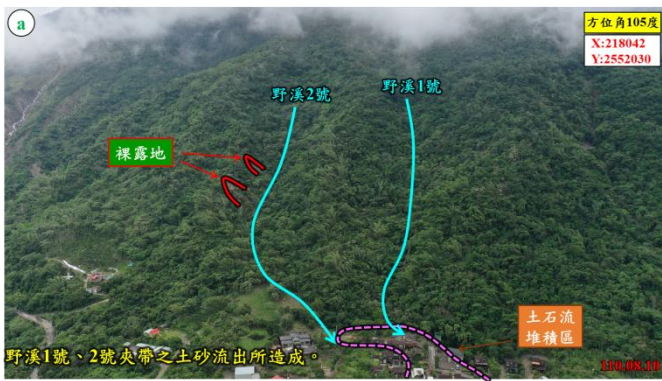
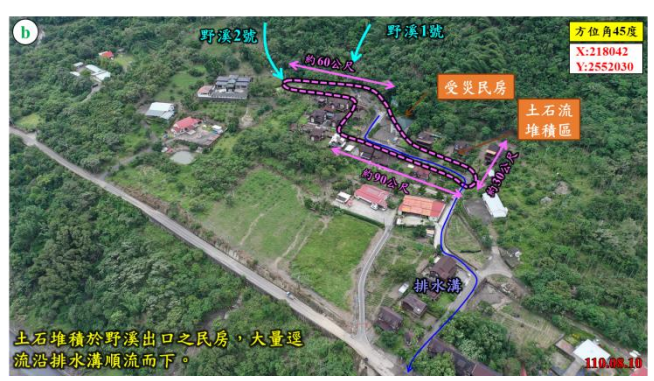
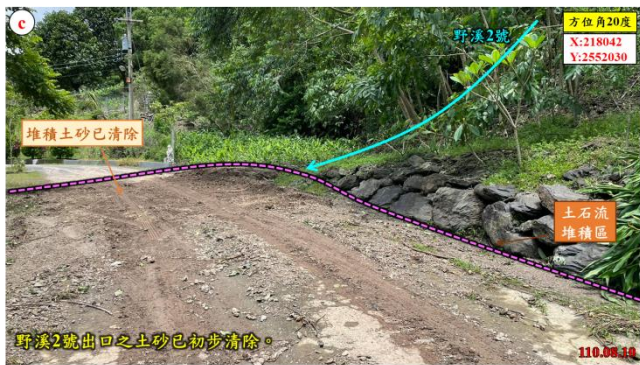
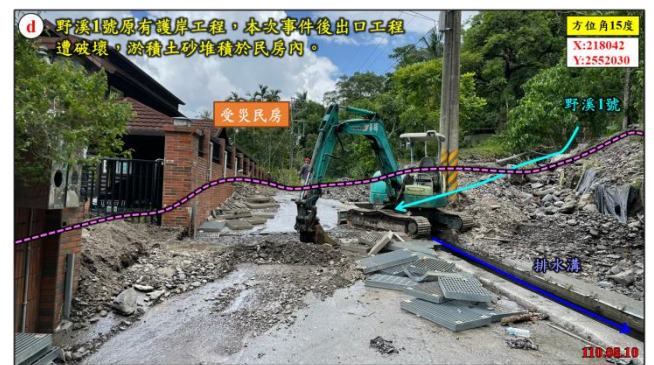
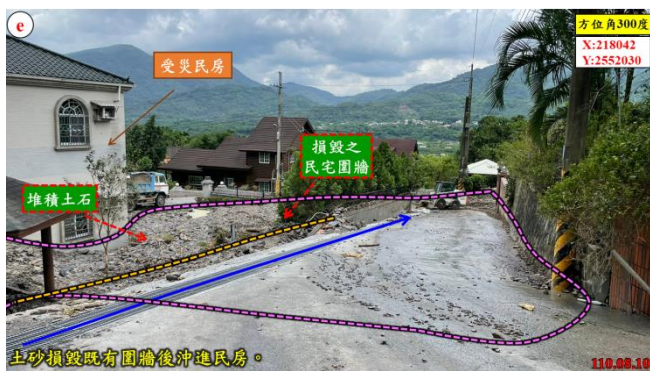
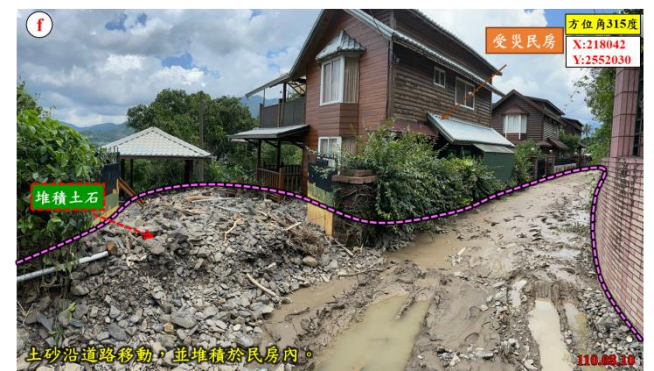
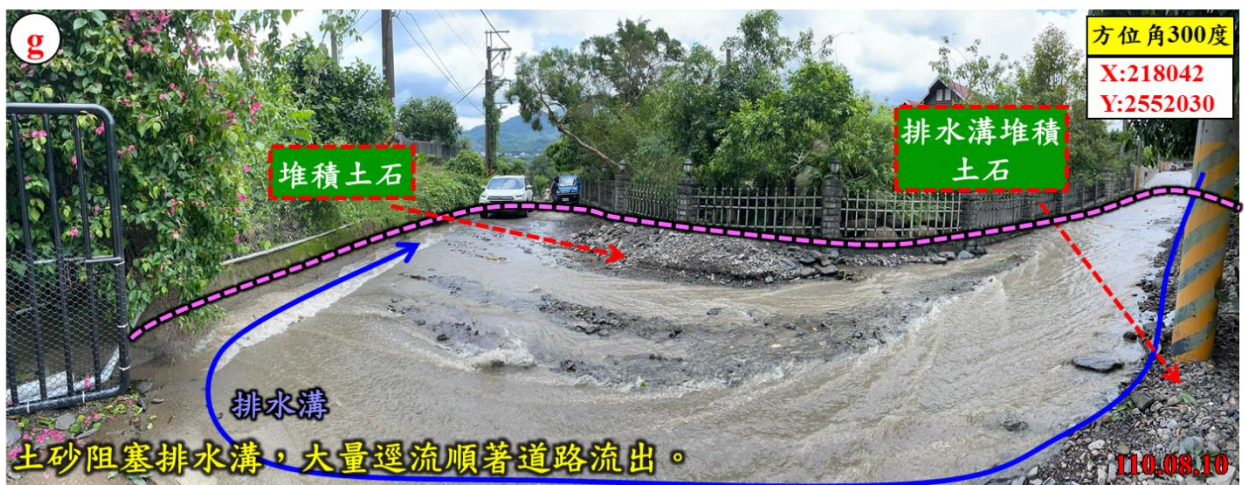
現況照片

疏散避難情況		疏散時間：無				疏散人數：無										
		原先規劃避難處所：無				本次疏散避難何處：無										
		補充說明：														
現況描述紀錄		1.現況描述：本案災例位於美崙山溫泉度假山莊，原因為颱風引進西南氣流所帶來之強降雨，使美崙山兩條野溪河道向下及兩側刷深，引發土石流並堆積於民房，造成嚴重災情。

2.災害規模：野溪上游並無明顯崩塌，但河道刷深產生之土砂量，造成土砂堆積區長約 90 公尺，寬約 30 公尺，堆積面積約 2,700 平方公尺，平均堆積深度約 1 公尺，堆積量體約 2,700 立方公尺。														
		3.災損統計：受災民宅約 10 戶。														
災損統計	民宅建物	民宅地基破壞約 40 平方公尺														
	公共設施	無														
	人命/房舍/ 農地毀損統計	死亡	0 人	失蹤	0 人	受傷	0 人	房屋受損	10 戶	農地流失	0m ²					
既有工程設施損壞		無														
即時處置情況		清除堆積土石														
崩塌地調查紀錄表(崩塌地災害類型用)																
崩塌地臨時編號		高雄六龜-001				GPS 坐標		TWD97		X:218042 Y:2552030						
崩塌機制		<input type="checkbox"/> 道路邊坡崩塌 <input type="checkbox"/> 河岸崩塌 <input type="checkbox"/> 河岸山腹崩塌 <input type="checkbox"/> 源頭崩塌 <input checked="" type="checkbox"/> 一般邊坡崩塌														
邊坡類型		<input type="checkbox"/> 斜交坡 <input type="checkbox"/> 逆向坡 <input type="checkbox"/> 順向坡 <input type="checkbox"/> 水平層狀坡 <input type="checkbox"/> 階地崖 <input type="checkbox"/> 崩積崖 <input type="checkbox"/> 填方坡 <input checked="" type="checkbox"/> 其他 <u>河階地</u>														
斜面坡度		<input checked="" type="checkbox"/> <15 度 <input type="checkbox"/> <30 度 <input type="checkbox"/> 30-45 度 <input type="checkbox"/> 45-60 度 <input type="checkbox"/> 60-75 度 <input type="checkbox"/> >75 度

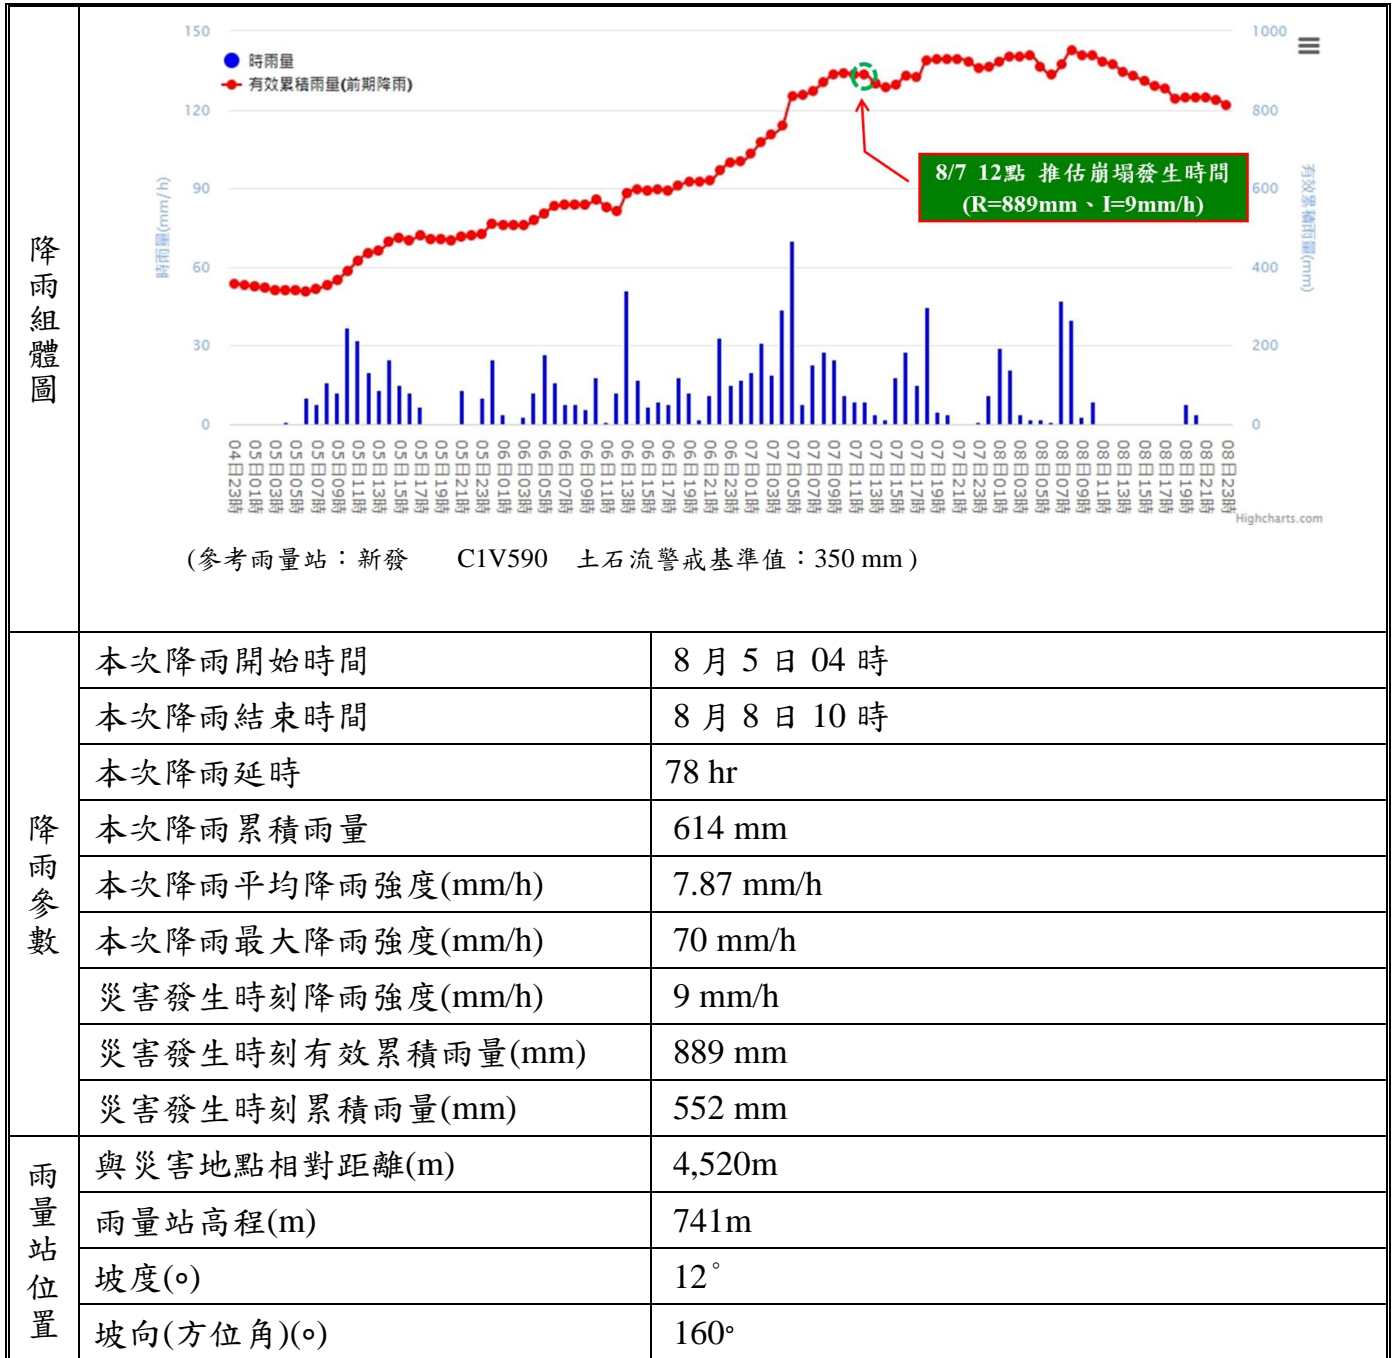
六、降雨量分析

災害發生原因分析	<p>降雨條件：本次災害發生時有效累積降雨 $R=889\text{mm}$，$I=9\text{mm/hr}$。</p> <p>地質條件：災害發生區位地質屬廬山層，多為硬頁岩、板岩、千枚岩，邊坡位於堆積區，上游野溪陡峭，降雨發生時易崩塌引發土石流。</p> <p>土地利用：災害發生地點為美崙山溫泉度假山莊，周遭以住宅建地為主，上游野溪則為原始林。</p> <p>綜合探討：美崙山溫泉度假山莊地區土石流推測原因可能為颱風引進西南氣流所帶來之強降雨，使美崙山兩條野溪沖刷河道引發土石流，並堆積於民房造成嚴重災情。</p>
二次災害可能性	山莊各處尚有土石堆積，上游野溪治理工程遭破壞，暴雨時上游土石仍可能下移。
