宜蘭縣大同鄉茂安村

一、災區基本資料

災害案件編號		106 年尼莎暨海棠颱風-宜蘭大同-001		
災區行政區域		宜蘭縣大同鄉茂安村		
溪流名稱		土石流潛勢溪流宜縣 DF069		
所屬流域		蘭陽溪流域		
土石流警戒基準值		500mm	參考雨量站	留茂安
受災地點	地標：德荃橋	GPS 坐標	TWD97	X：296202 Y：2714811
土石流警戒發布時間		106 年 07 月 29 日 09:30(發布黃色)		
土石流警戒解除時間		106 年 07 月 31 日 10:30(解除黃色)		
災害發生時間		106 年 07 月 29 日 21 時 0 分 訊息來源：媒體		
現勘日期		106 年 08 月 02 日		
災害類型		洪水、土石流		
保全對象	民宅建物	0 戶		
	公有建物	無		
	公共設施	德荃橋(台 7 甲線 11.5k)		
	農林用地	無		
歷史災害		無

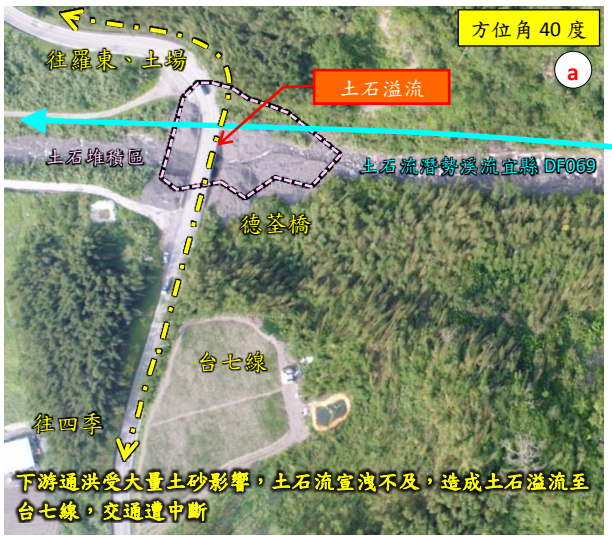
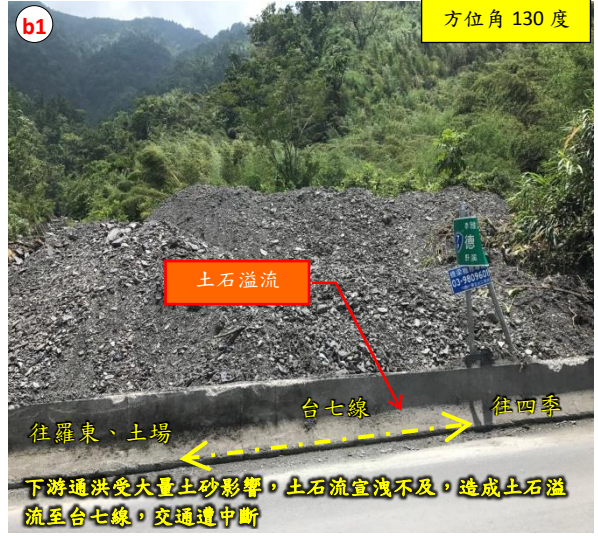
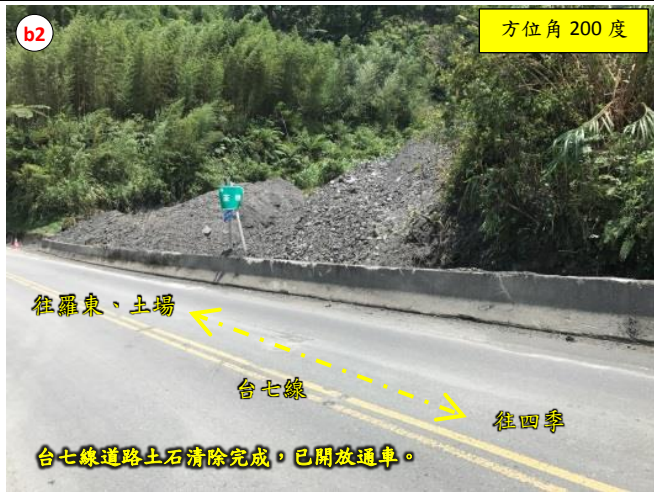
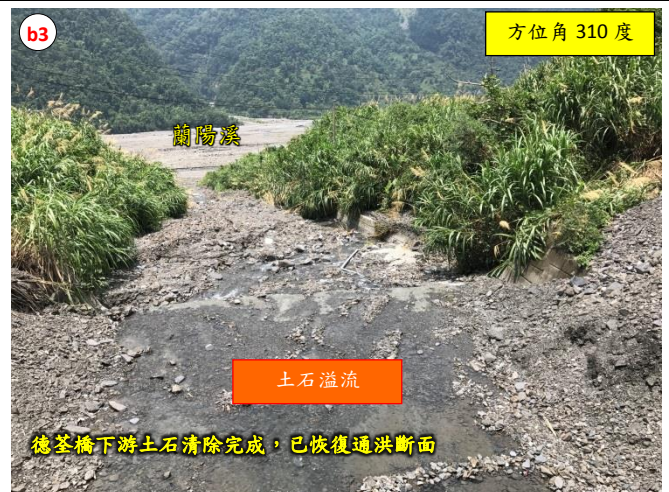
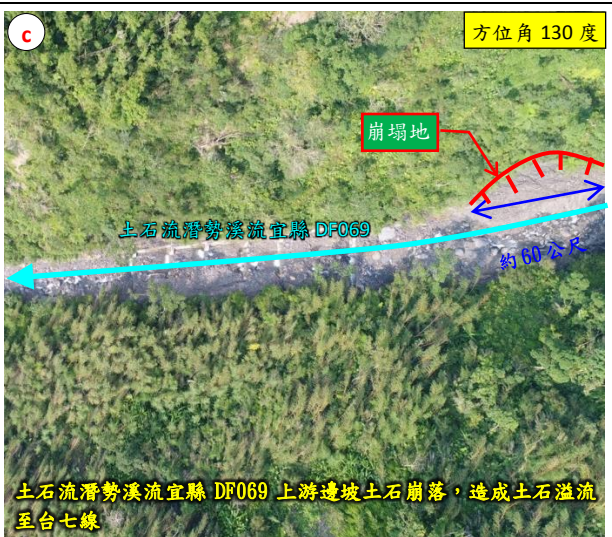
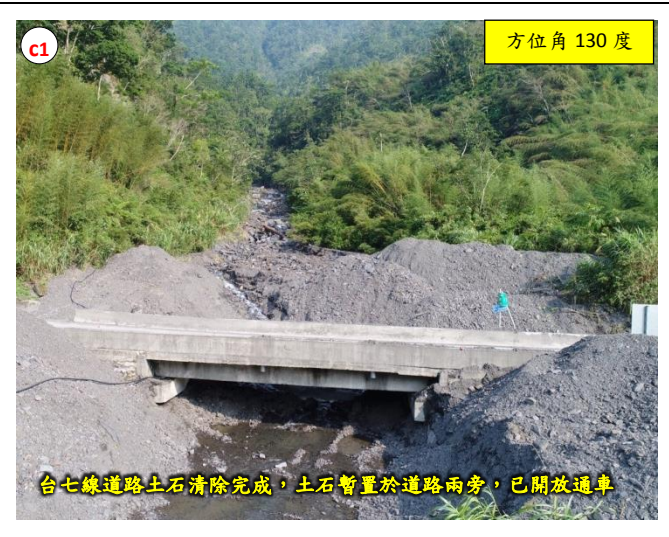
現況照片

疏散避難情況		疏散時間：無				疏散人數：無						
		原先規劃避難處所：				本次疏散避難何處：						
		補充說明：										
現況描述紀錄		<p>1. 現況描述：106年尼莎暨海棠颱風期間，宜縣 DF069 上游發生崩塌，導致大量土石，因下游德荃橋下通洪斷面不足，土石宣洩不及，造成土石溢流至台 7 甲線上。</p> <p>2. 災害規模：台 7 甲線 11.5k 處(德荃橋)遭土石埋沒，交通中斷。</p> <p>3. 災損統計：道路遭土石淹埋部分合計約 60 公尺。</p>										
		民宅建物		無								
		公共設施		無								
災損統計	人命/房舍/道路毀損統計		死亡	0 人	失蹤	0 人	受傷	0 人	房屋受損	0 棟	道路毀損	約 60m
	既有工程設施損壞		無									
即時處置情況		公路局派機具協助清除土砂搶通道路。										
崩塌地調查紀錄表(崩塌地災害類型用)												
崩塌地臨時編號	宜蘭大同-001			GPS 坐標	TWD97	X: 296202 Y: 2714811						
崩塌機制	<input type="checkbox"/> 道路邊坡崩塌 <input type="checkbox"/> 河岸崩塌 <input checked="" type="checkbox"/> 河岸山腹崩塌 <input type="checkbox"/> 源頭崩塌 <input type="checkbox"/> 一般邊坡崩塌											
邊坡類型	<input type="checkbox"/> 斜交坡 <input type="checkbox"/> 逆向坡 <input checked="" type="checkbox"/> 順向坡 <input type="checkbox"/> 水平層狀坡 <input type="checkbox"/> 階地崖 <input type="checkbox"/> 崩積崖 <input type="checkbox"/> 填方坡 <input type="checkbox"/> 其他_____

災害發生原因分析	<p>降雨條件：本次災害災害發生時有效累積降雨量為 156mm，加上降雨延時長，為致災條件之一。</p> <p>地質條件：地質材料由砂岩及頁岩組成，其地質條件對於邊坡穩定性較為不利。</p> <p>土地利用：土石流潛勢溪流溪岸沿線崩塌範圍無土地利用情形。</p> <p>綜合探討：因河道上游崩塌地提供大量土石，且因下游通洪斷面不足，土石宣洩不及，造成土石溢流至台 7 甲線上。</p>
二次災害可能性	<p>因土砂已堆積淤滿河道，造成通洪斷面不足，建議可針對野溪上下游進行整治，擴大通洪斷面，可有效降低災害發生之可能性。</p>
