## 南投縣仁愛鄉萬豐村

### 一、災區基本資料

災害案件編號		108 年 0815 豪雨-南投仁愛-001			
災區行政區域		南投縣仁愛鄉萬豐村			
溪流名稱		濁水溪			
所屬流域		濁水溪流域			
土石流警戒基準值		無	參考雨量站	武界(C1H030)	
受災地點	地標：投 83 線 20.5K	GPS 坐標	TWD97	X：257675 Y：2648346	
土石流警戒發布時間		無			
土石流警戒解除時間		無			
災害發生時間		108 年 8 月 17 日 7 時 0 分 訊息來源：媒體提供			
現勘日期		108 年 8 月 27 日			
災害類型		崩塌(沖蝕)			
保全對象	民宅建物	無			
	公有建物	無			
	公共設施	投 83 線			
	農林用地	無			
歷史災害		無

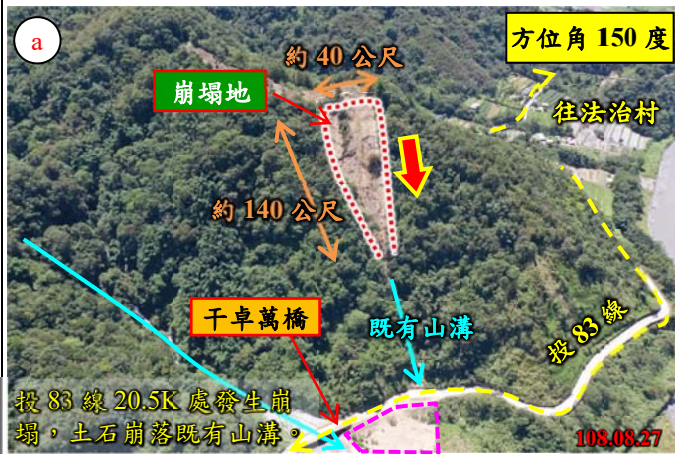
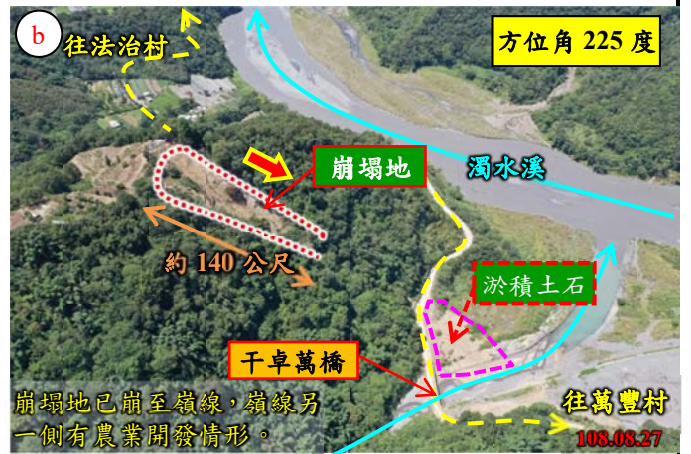
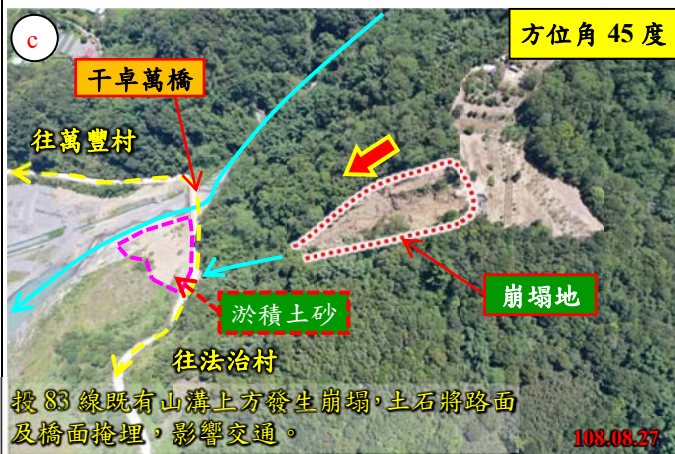
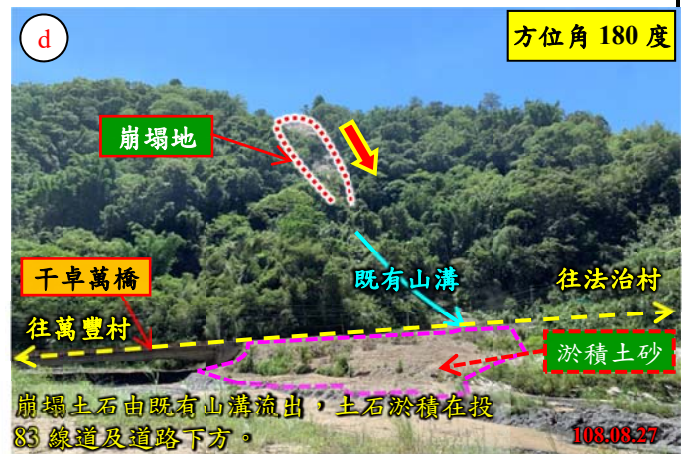
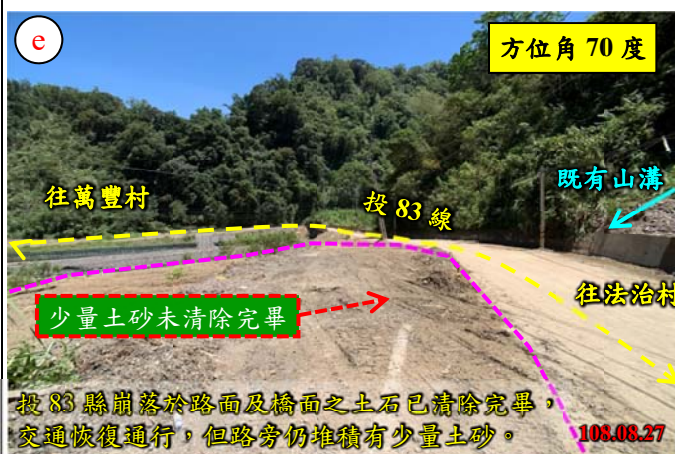
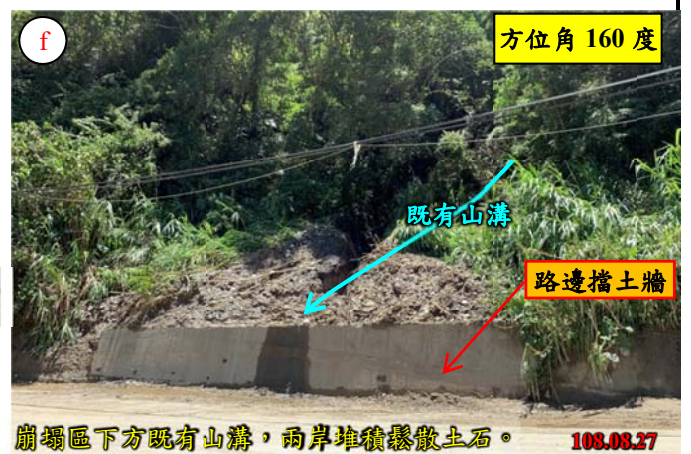
#### 現況照片

疏散避難情況	疏散時間：無	疏散人數：無									
	原先規劃避難處所：無	本次疏散避難何處：無									
	補充說明：										
現況描述紀錄	<p>1.現況描述：因連日山區午後大雨影響，造成土壤水分含量升高，導致邊坡崩塌。</p> <p>2.災害規模：崩塌面積約 0.56 公頃，平均深度約 1 公尺，平均寬度約 40 公尺，長度約 140 公尺；堆積寬度約 40 公尺，堆積長度約 100 公尺，平均堆積深度 1.4 公尺，堆積量體約 5,600 立方公尺。</p> <p>3.災損統計：道路遭土石掩埋約 100 公尺。</p>										
災損統計	民宅建物	無									
	公共設施	無									
	人命/房舍/ 農地毀損統計	<table border="1" style="width: 100%; border-collapse: collapse; text-align: center;"> <tr> <td>死亡</td> <td>0 人</td> <td>失蹤</td> <td>0 人</td> <td>受傷</td> <td>0 人</td> <td>房屋受損</td> <td>0 戶</td> <td>農地流失</td> <td>0m<sup>2</sup></td> </tr> </table>	死亡	0 人	失蹤	0 人	受傷	0 人	房屋受損	0 戶	農地流失
死亡	0 人	失蹤	0 人	受傷	0 人	房屋受損	0 戶	農地流失	0m <sup>2</sup>		
既有工程設施損壞	無										
即時處置情況	投 83 線土砂清除，緊急疏通道路及牆面，恢復通行。

災害發生原因分析	<p>降雨條件：本次災害發生時有效累積降雨 <math>R=154\text{mm}</math>，<math>I=9\text{mm/hr}</math>。</p> <p>地質條件：災害發生區位地質屬四稜砂岩，主要組成為石英岩、板岩及煤質頁岩，鄰近並無斷層或摺皺等特殊不利地質構造。</p> <p>土地利用：崩塌區域為原始林，由山嶺線往下崩塌，而山嶺線另一側疑似有農業開發行為，崩塌區下方為投 83 線。</p> <p>綜合探討：崩塌地位於投 83 線 20.5K 上邊坡，崩塌處下方有一處既有山溝，本區邊坡地形陡峭，地質為石英岩、板岩及煤質頁岩等地層，表層土層風化嚴重，判斷此次乃因連日山區午後雷陣雨影響，邊坡土壤含水量升高，導致邊坡表層土壤滑動，引發崩塌。</p>
二次災害可能性	<p>本案屬於淺層崩塌，且崩塌尚未崩至岩盤面，由於現場地形陡峭，植生恢復不易，且崩塌面下方既有山溝已堆積大量土方材料，如再遇豪雨，恐有土砂下移之風險。建議應持續觀測崩塌地變化及既有山溝土砂運移情形。現階段對保全對象(干卓萬橋與投 83 線)生命財產損失尚無直接影響。</p>
