## 基隆市七堵區長興里

### 一、災區基本資料

### 三、現況及植被情形照片

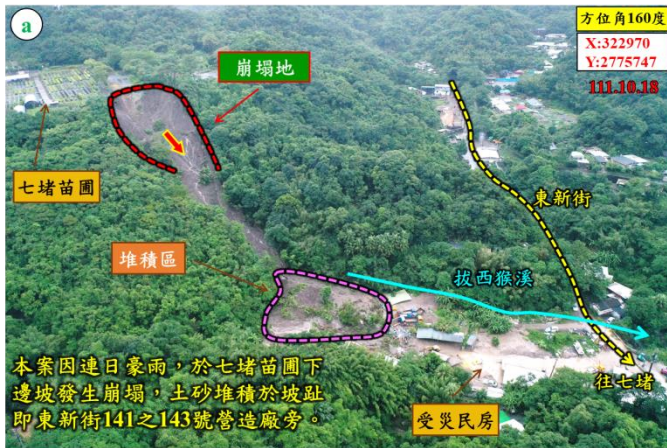
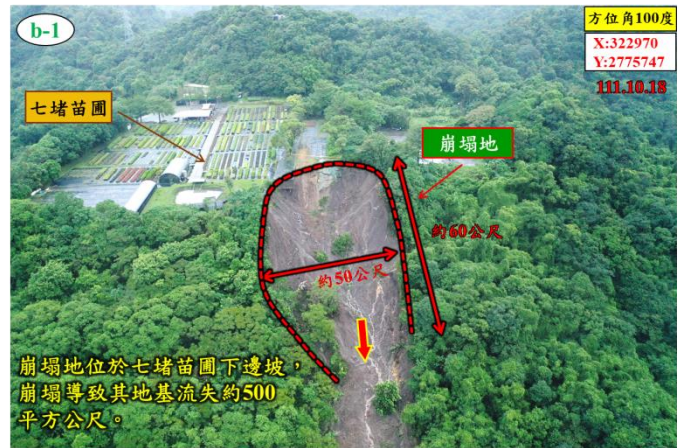
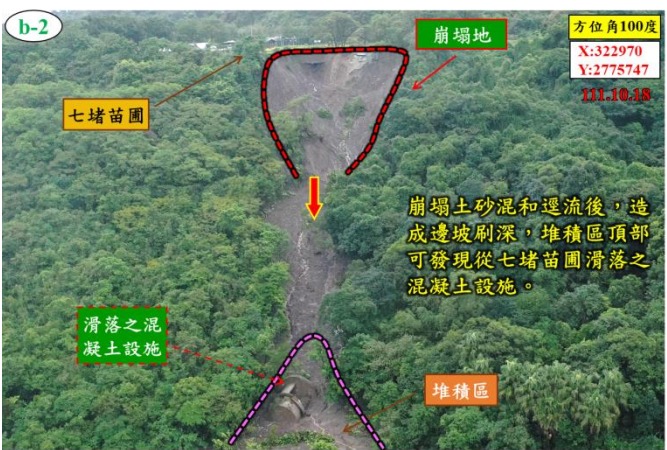
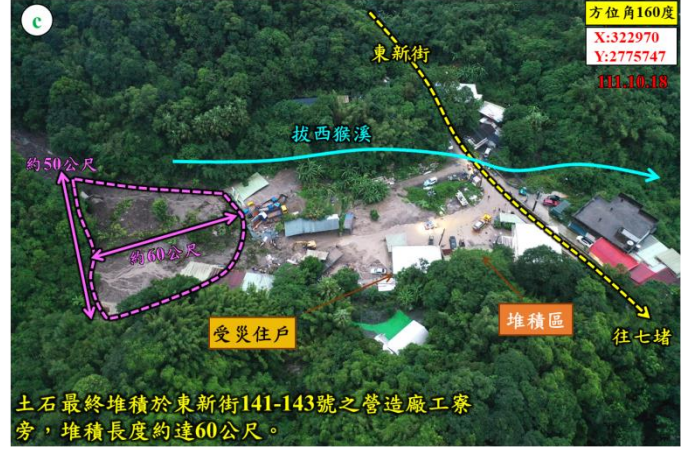
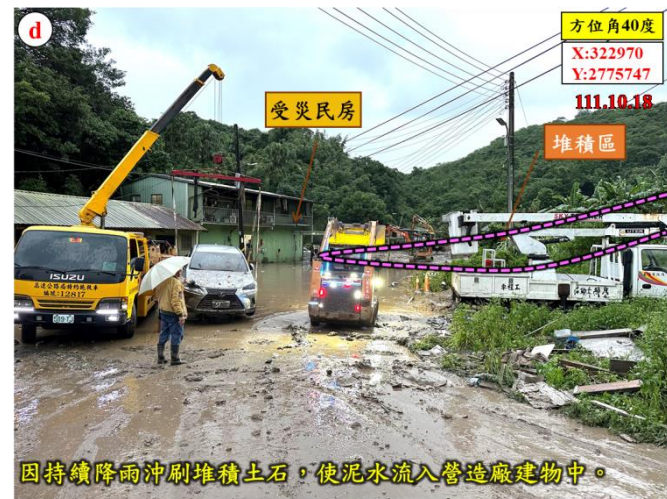
#### 現況照片

疏散避難情況		疏散時間：無				疏散人數：無							
		原先規劃避難處所：無				本次疏散避難何處：無							
		補充說明：											
現況描述紀錄		<p>1.現況描述：本災例發生於七堵苗圃及東新街 141-143 號，本次因東北季風及尼莎颱風之共伴效應，挾帶之豪雨使雨水入滲邊坡，造成七堵苗圃下邊坡崩塌，並堆積於東新街 141-143 號之營造廠工寮旁，降雨持續沖刷堆積土砂，使泥水流入營造廠房屋建物中。</p> <p>2.災害規模：崩塌範圍長約 60 公尺，寬約 50 公尺，面積約 3,000 平方公尺，平均崩塌深度約 3 公尺，崩塌量體約 9,000 立方公尺；堆積範圍長約 150 公尺，寬約 30 公尺，面積約 4,500 平方公尺，平均堆積高度約 2 公尺，堆積量體約 9,000 立方公尺。</p> <p>3.災損統計：七堵苗圃地基損失約 500 平方公尺、1 戶民房有土砂入侵。</p>											
		災損統計	民宅建物		1 戶民房有土砂入侵。								
			公共設施		無。								
人命/房舍/農地毀損統計		死亡	0 人	失蹤	0 人	受傷	0 人	房屋受損	1 戶	農地流失	500m <sup>2</sup>		
既有工程設施損壞		無											
即時處置情況		清運土砂。											
<b>崩塌地調查紀錄表(崩塌地災害類型用)</b>													
崩塌地臨時編號		基隆七堵-001				GPS 坐標		TWD97		X:322970 Y:2775747			
崩塌機制		<input type="checkbox"/> 道路邊坡崩塌 <input type="checkbox"/> 河岸崩塌 <input type="checkbox"/> 河岸山腹崩塌 <input checked="" type="checkbox"/> 源頭崩塌 <input type="checkbox"/> 一般邊坡崩塌											
邊坡類型		<input checked="" type="checkbox"/> 斜交坡 <input type="checkbox"/> 逆向坡 <input type="checkbox"/> 順向坡 <input type="checkbox"/> 水平層狀坡 <input type="checkbox"/> 階地崖 <input type="checkbox"/> 崩積崖 <input type="checkbox"/> 填方坡 <input type="checkbox"/> 其他_____

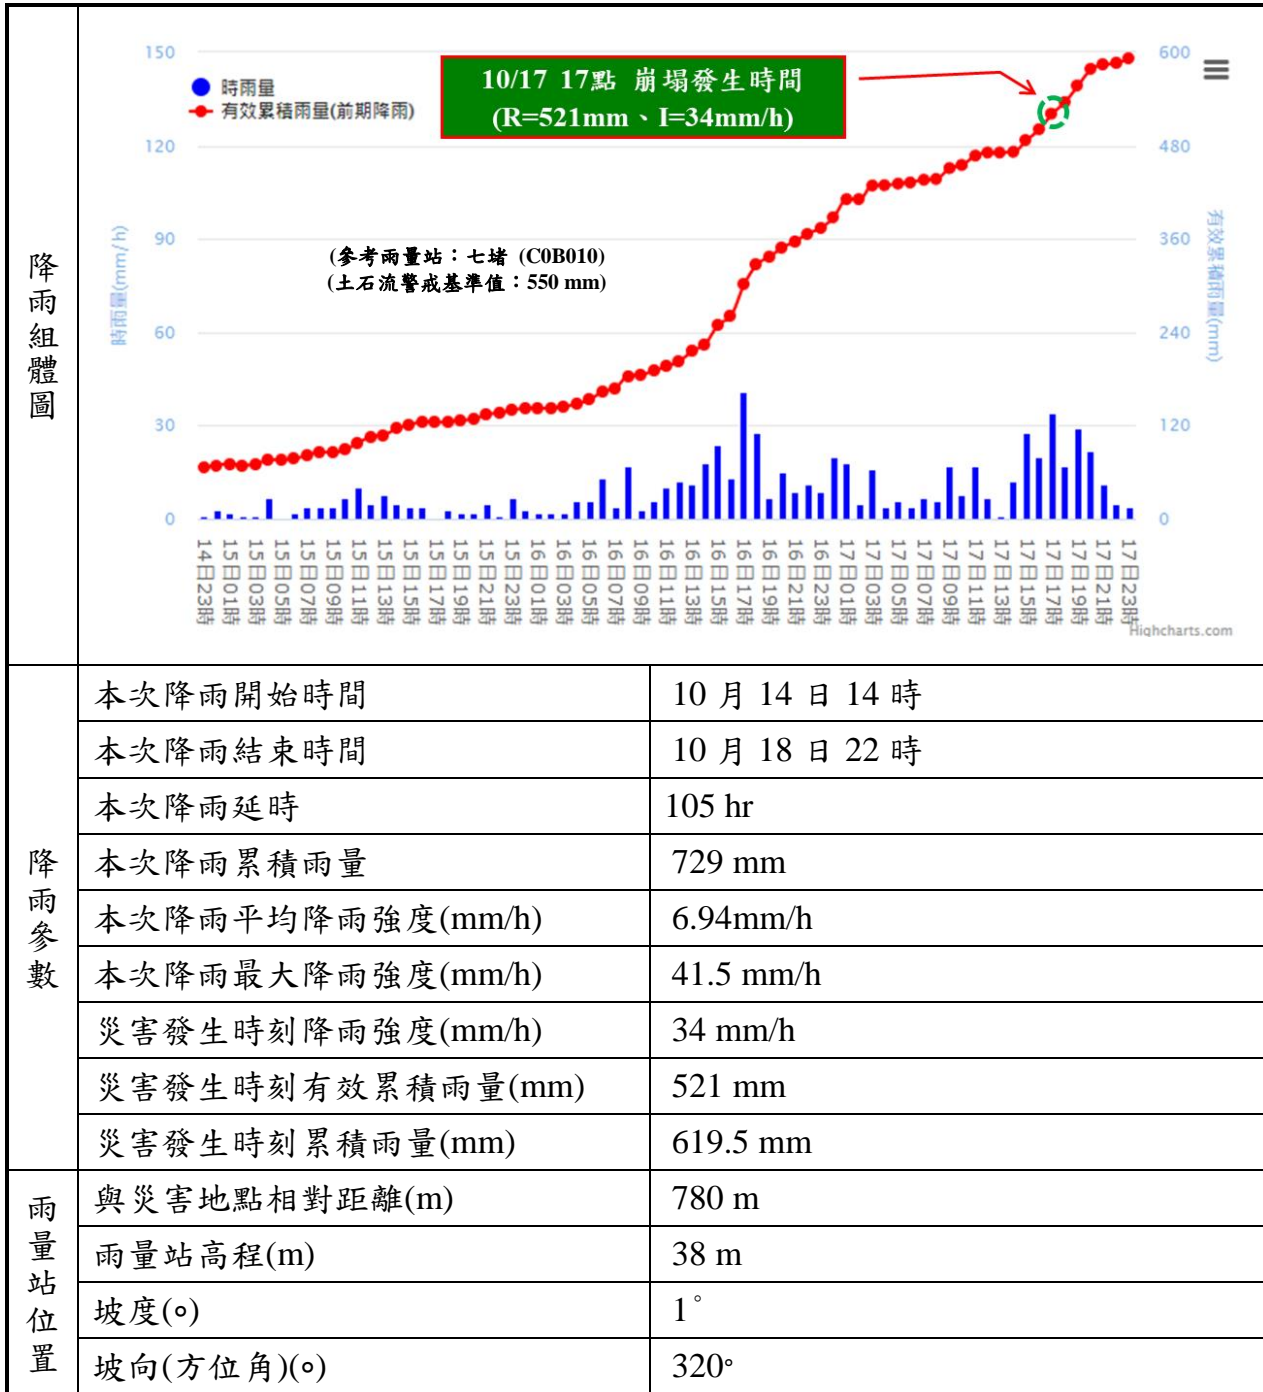
## 六、降雨量分析

災害發生原因分析	<p>降雨條件：本次災害發生時有效累積降雨 <math>R=521\text{mm}</math>，<math>I=34\text{mm/hr}</math>。</p> <p>地質條件：災害發生區位地質屬南港層，為砂岩、頁岩互層，亦於降雨後在不同層面產生滑動面。</p> <p>土地利用：災害發生地鄰近之土地利用多為森林，坡頂為七堵苗圃所在地，坡趾為東新街 141-143 號民房。</p> <p>綜合探討：本災例因東北季風及尼莎颱風之共伴效應，挾帶之豪雨使雨水入滲邊坡，造成七堵苗圃下邊坡崩塌，並堆積於東新街 141-143 號之營造廠工寮旁，降雨持續沖刷堆積土砂，使泥水流入營造廠房屋建物中。</p>
二次災害可能性	坡面仍為裸露狀態，豪雨來臨時有土壤沖蝕之虞，坡頂亦有持續向源侵蝕之風險。
