## 高雄市六龜區中興里

| 災害案件編號 | | 113 年凱米颱風-高雄六龜-001 | | | |
| 災害類型 | | 土石流 | | | |

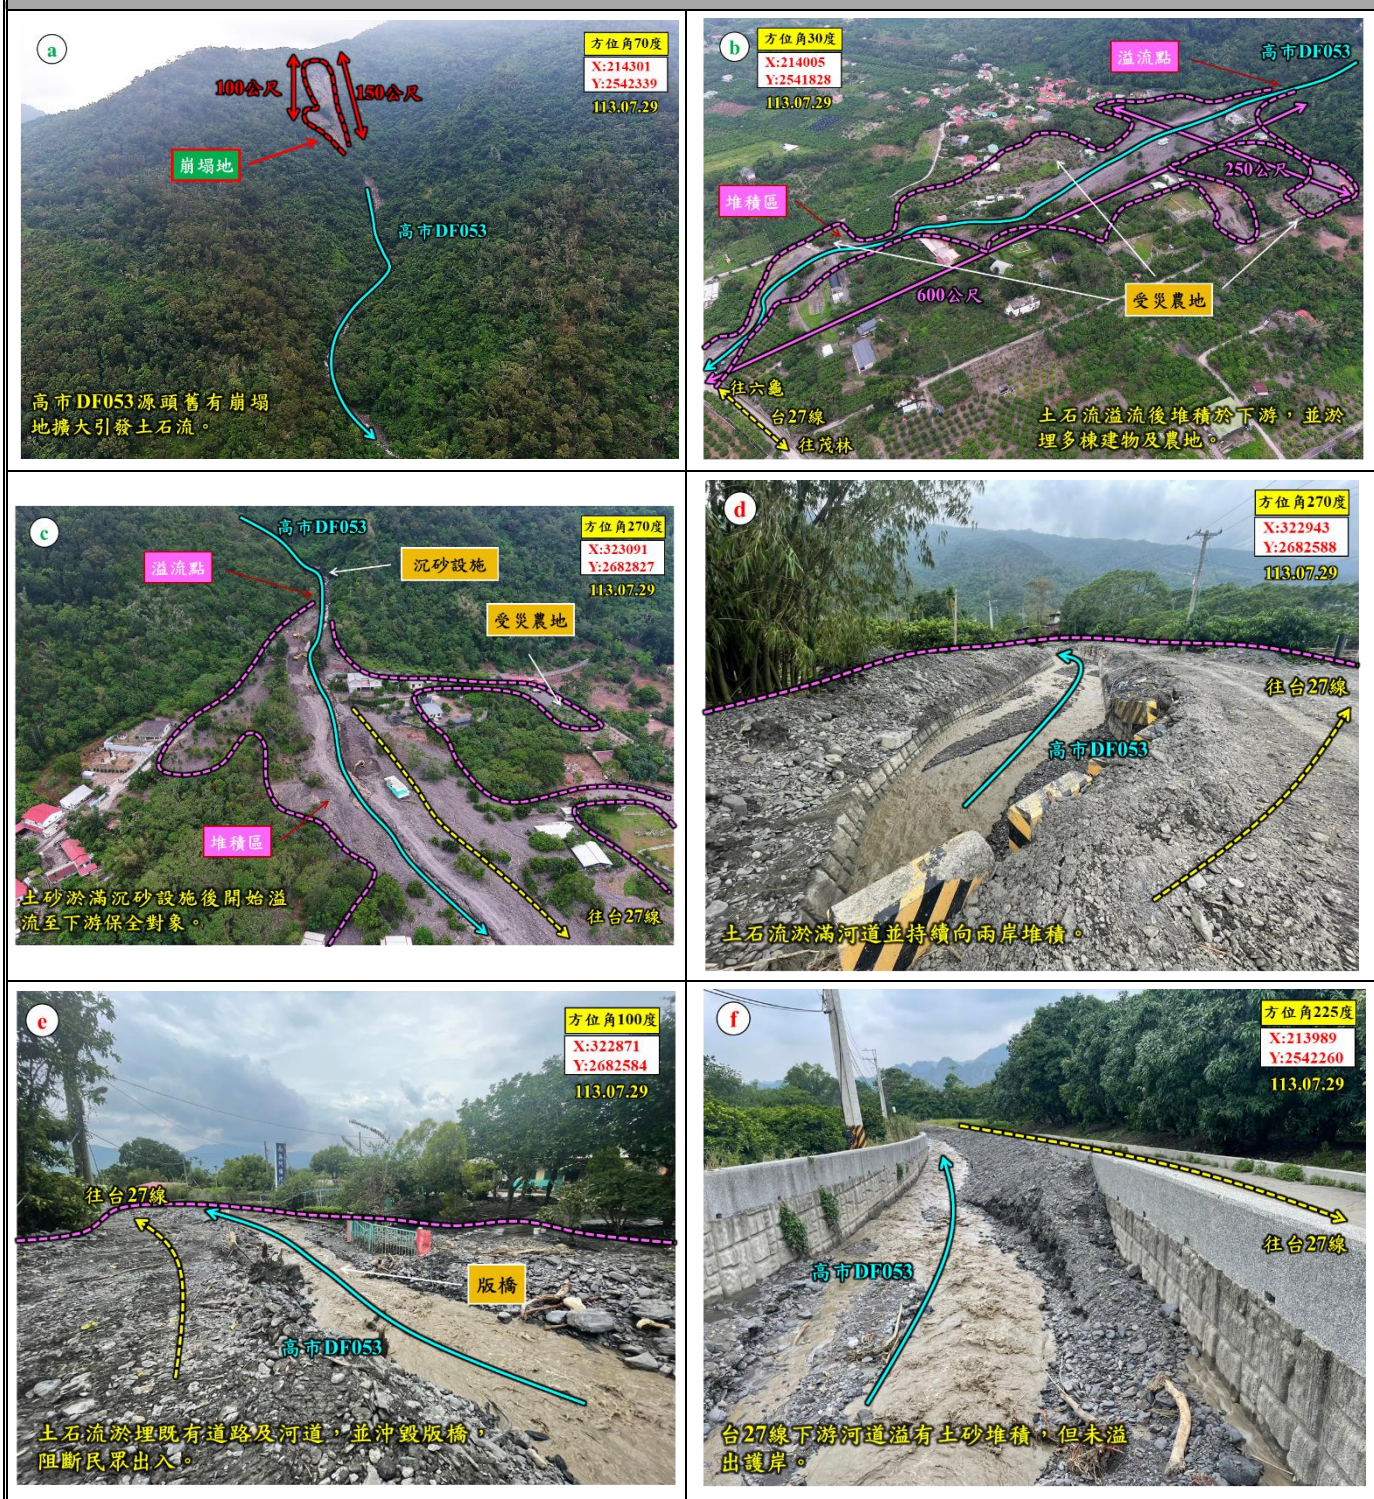
現況照片

| 現況描述紀錄 | | 1.現況描述：高市 DF053 因凱米颱風帶來之強降雨造成集水區源頭舊有崩塌地擴大引發土石流，土砂淤滿既有沉砂設施後溢流兩岸，並影響多棟建物及農地，以及沖毀河道沿線版橋，阻斷當地民眾進出。<br>2.災害規模：崩塌範圍長約 150 公尺，平均寬度約 50 公尺，面積約 7,500 平方公尺，平均崩塌深度約 4 公尺，崩塌土方量約 30,000 立方公尺；堆積範圍長約 600 公尺，平均寬度約 100 公尺，面積約 60,000 平方公尺，平均堆積深度約 0.5 公尺，堆積土方量約 30,000 立方公尺。<br>3.災損統計：8 棟民房遭堆積土砂沖入、道路淤埋長度約 700 公尺、農地淤埋約 25,000 平方公尺。 | | | | | | | | |
| 既有工程設施損壞 | | 版橋遭沖毀、過路箱涵阻塞 | | | | | | | | |

| 即時處置情況 | | 河道清疏 | | | | | | | | |
