108 年 0815 豪雨重大土砂災例最速報

108 年 0815 豪雨

台南市一六甲區大丘里

108 年 0815 豪雨-台南六甲-001

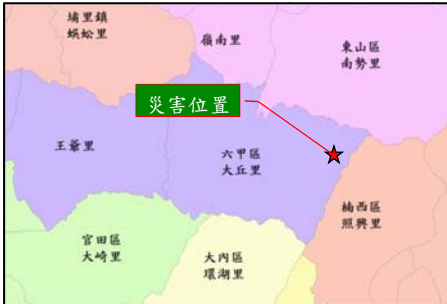
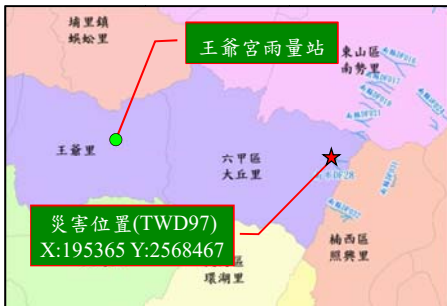
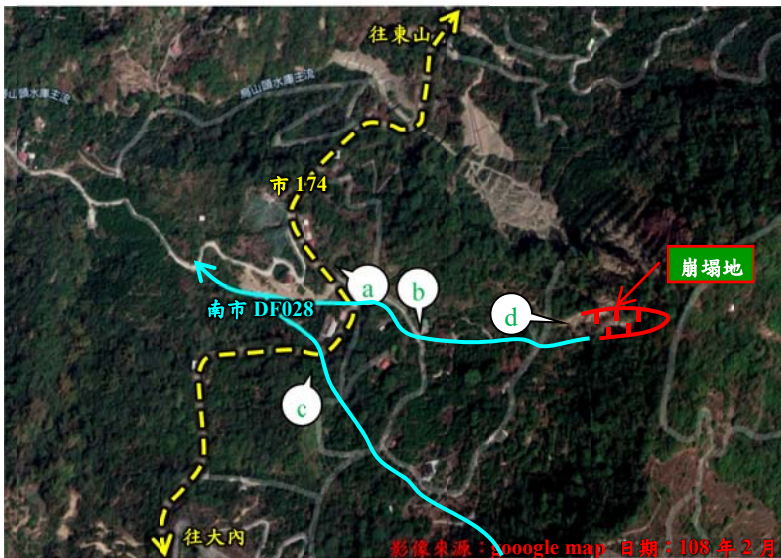
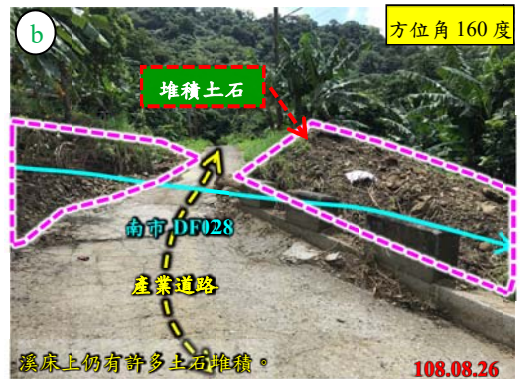
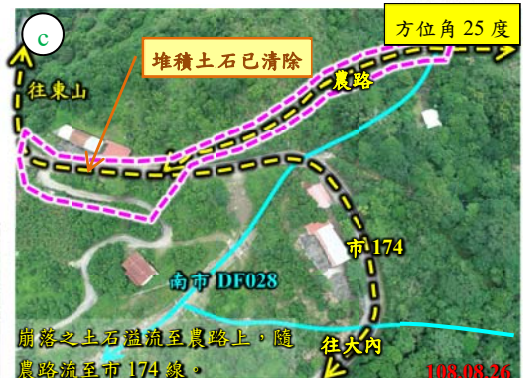
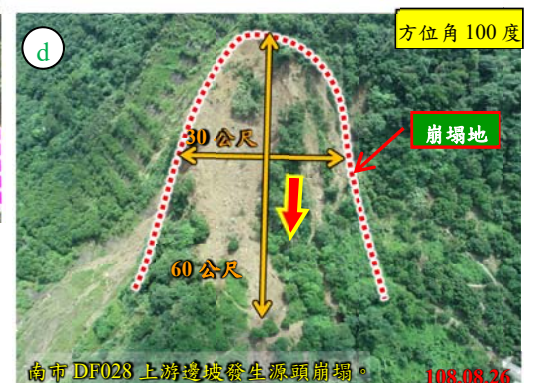
- ✓ 災情描述：受 0815 豪雨連日豪雨影響，造成產業道路下邊坡崩塌，土石滑落至 174 線。
- ✓ 災害規模：崩塌面積約 0.18 公頃，長約 60 公尺，寬約 30 公尺，平均深度約 1 公尺；崩塌土方量體約 1,800 立方公尺。
- ✓ 災損統計：無。
