## 新北市汐止區東山里

### 一、災區基本資料

災害案件編號		111 年尼莎颱風-新北汐止-002			
災區行政區域		新北市汐止區東山里			
溪流名稱		保長坑溪			
所屬流域		淡水河			
土石流警戒基準值		500mm	參考雨量站		汐止 (C0AH00)
受災地點	鵠鵠崙大規模崩塌潛勢區		GPS	TWD97	X:319982 Y:2772380
	新北 DF197		坐標	WGS84	E:121.6936 N:25.058
土石流警戒發布時間		10 月 16 日 15 時 30 分			
土石流警戒解除時間		10 月 18 日 15 時 30 分			
災害發生時間		10 月 17 日 12 時 00 分 訊息來源：水土保持局台北分局提供			
現勘日期		111 年 10 月 19 日			
災害類型		崩塌(山崩)			
保全對象	民宅建物	無			
	公有建物	無			
	公共設施	無			
	農林用地	受災民房之農路地基流失長度約 40 公尺。			
歷史災害		無

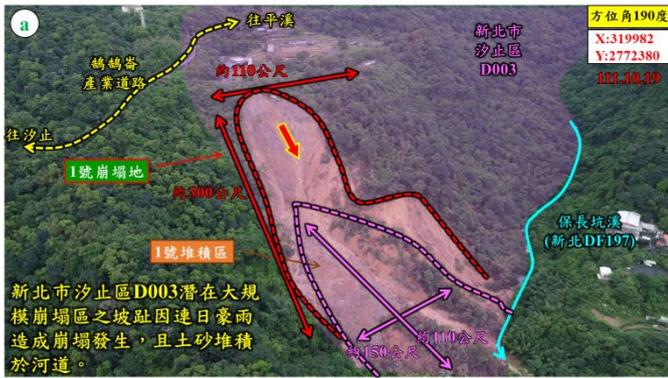
新北市汐止區D003潛在大規模崩塌區之坡趾因連日豪雨造成崩塌發生，且土砂堆積於河道。

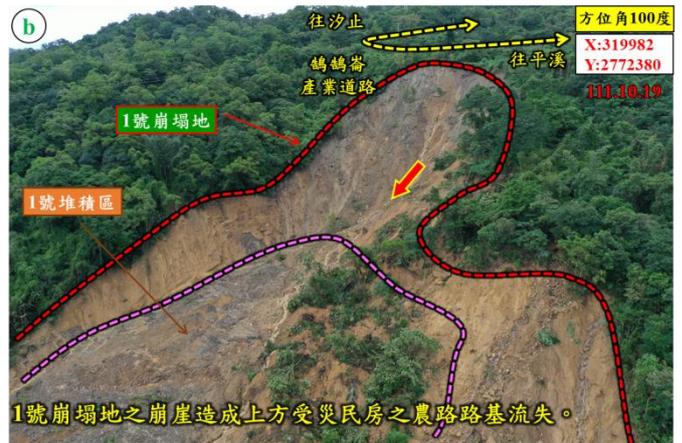
1號崩塌地之崩崖造成上方受災民房之農路路基流失。

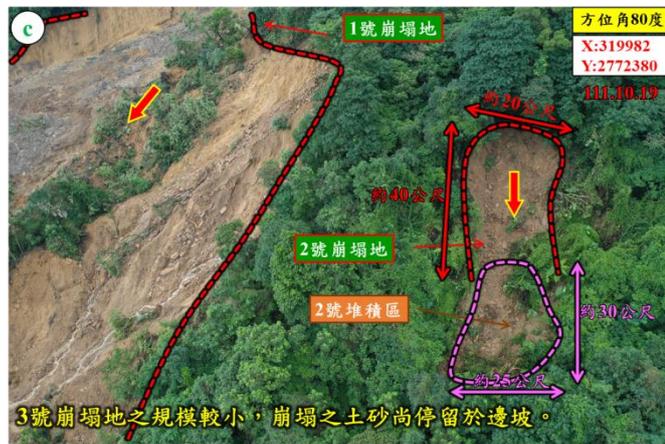
3號崩塌地之規模較小，崩塌之土砂尚停留於邊坡。

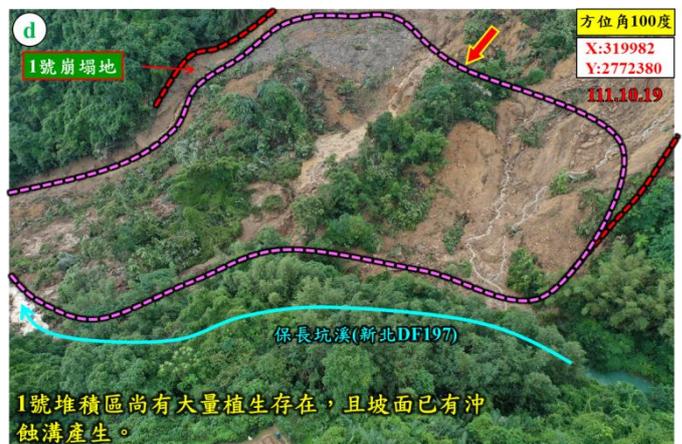
1號堆積區尚有大量植生存在，且坡面已有沖蝕溝產生。

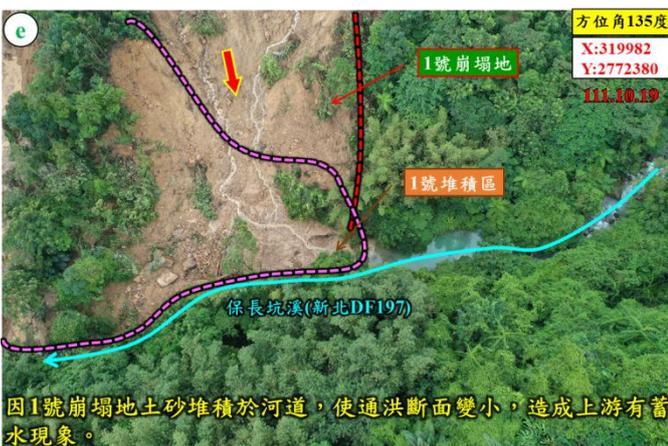
因1號崩塌地土砂堆積於河道，使通洪斷面變小，造成上游有蓄水現象。

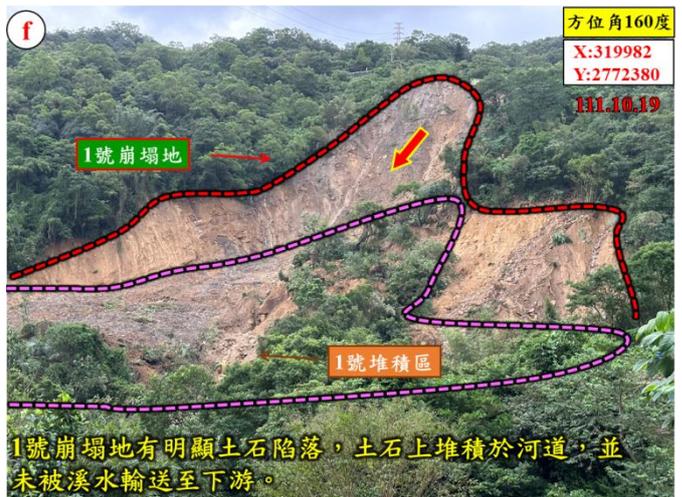
1號崩塌地有明顯土石陷落，土石上堆積於河道，並未被溪水輸送至下游。
