## 高雄市六龜區中興里

| 災害案件編號 | | 113 年凱米颱風-高雄六龜-002 | | | |
| 災區行政區域 | | 高雄市六龜區中興里 | | | |
| 災害類型 | | 土石流、崩塌(山崩) | | | |

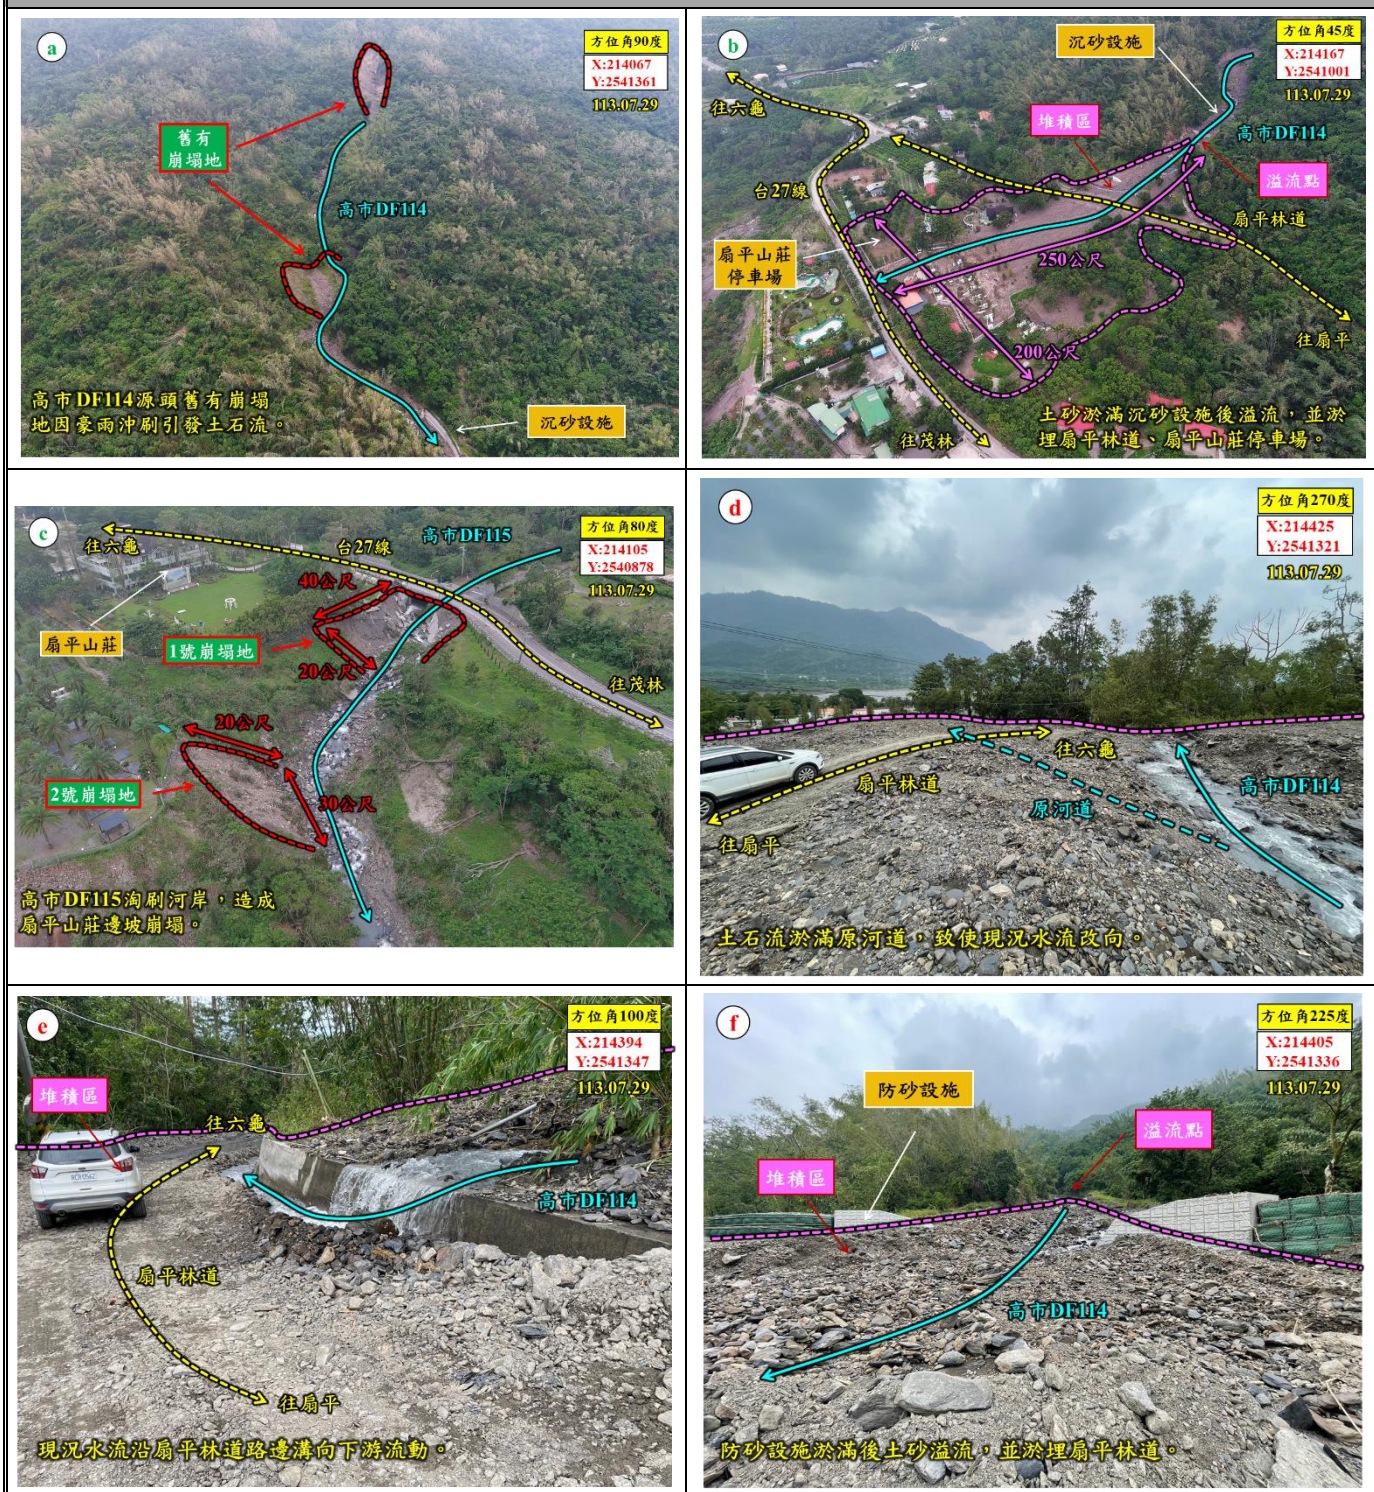
現況照片

| 現況描述紀錄 | | <p>1.現況描述：高市 DF114 因凱米颱風帶來之強降雨沖刷集水區源頭舊有崩塌地引發土石流，土砂淤滿既有沉砂設施後溢流兩岸，土砂流入建物及扇平停車場，並淤埋扇平林道，且因土砂淤埋原河道，造成現況水流沿扇平林道路邊坡流向下游；高市 DF115 則因逕流沖刷河岸邊坡，致使扇平山莊發生 2 處崩塌。</p> <p>2.災害規模：1 號崩塌範圍長約 20 公尺，寬約 40 公尺，面積約 800 平方公尺，平均崩塌深度約 3 公尺，崩塌土方量約 2,400 立方公尺；2 號崩塌範圍長約 20 公尺，寬約 30 公尺，面積約 600 平方公尺，平均崩塌深度約 1 公尺，崩塌土方量約 600 立方公尺；堆積範圍長約 250 公尺，寬約 200 公尺，面積約 20,000 平方公尺，平均堆積深度約 1 公尺，堆積土方量約 20,000 立方公尺。總土方量約 23,000 立方公尺。</p> <p>3.災損統計：3 棟建物遭土砂沖入、道路淤埋長度約 200 公尺、1 座停車場遭淤埋。</p> | | | | | | | | | |
| 既有工程設施損壞 | | 河道防砂設施淤滿 | | | | | | | | | |

| 即時處置情況 | | 道路堆積土砂清運 | | | | | | | | | |

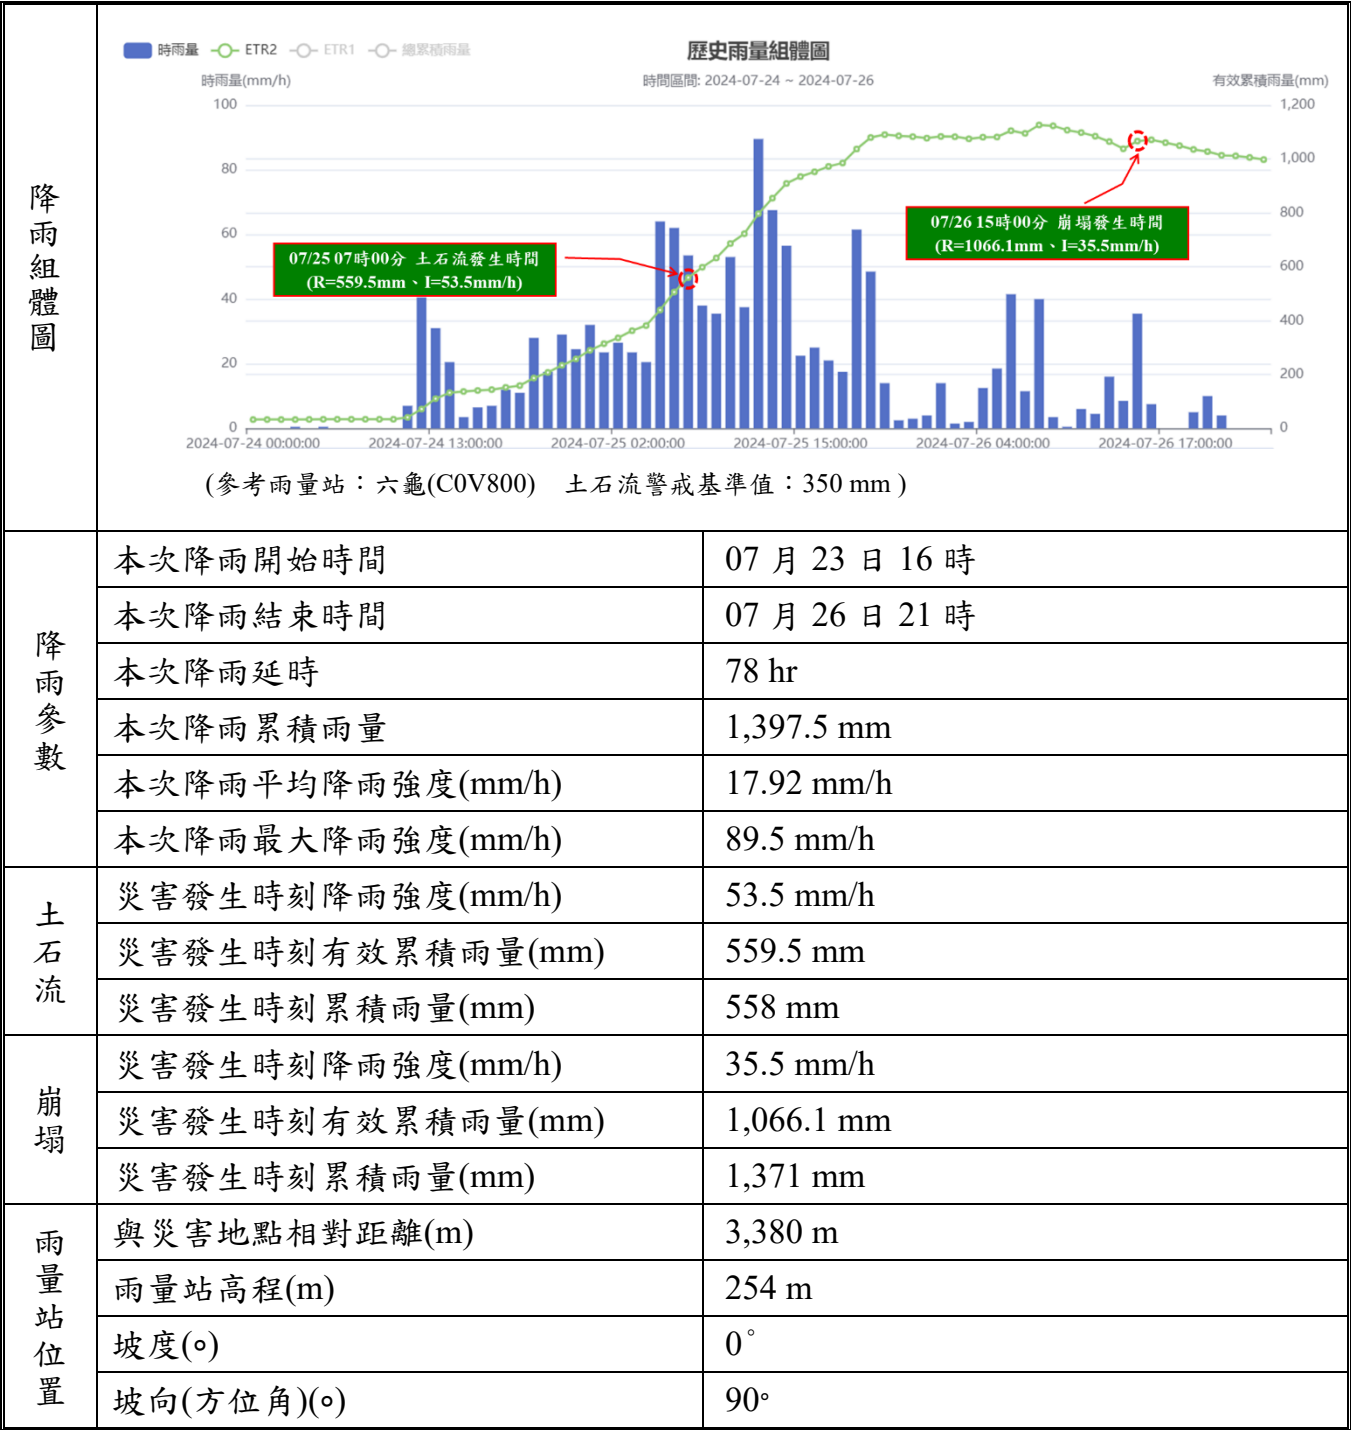
六、降雨量分析

| 災害發生原因分析 | <p>降雨條件：土石流發生時有效累積降雨 <math>R=559.5\text{mm}</math>，<math>I=53.5\text{mm/hr}</math>。<br/>崩塌發生時有效累積降雨 <math>R=1,066.1\text{ mm}</math>，<math>I=35.5\text{mm/hr}</math>。</p> <p>地質條件：災害發生區位之集水區地質屬廬山層，以硬頁岩，板岩，千枚岩等為主，遇水易崩解及沖刷，進而產生崩塌，堆積區則為臺地堆積層，以礫石，土，砂為主，為過去長年堆積之結果。</p> <p>土地利用：崩塌發生地鄰近之土地利用多為原始林地、農地及建物，堆積區為台 27 線及扇平林道經過。</p> <p>綜合探討：本區因凱米颱風帶來之強降雨沖刷集水區源頭舊有崩塌地引發土石流，土砂淤滿既有沉砂設施後溢流兩岸，土砂流入建物及扇平停車場，並淤埋扇平林道，且因土砂淤埋原河道，造成現況水流沿扇平林道路邊坡流向下游；高市 DF115 則因逕流沖刷河岸邊坡，致使扇平山莊發生 2 處崩塌。</p> |
