南投縣仁愛鄉親愛村

一、災區基本資料

三、現況及植被情形照片

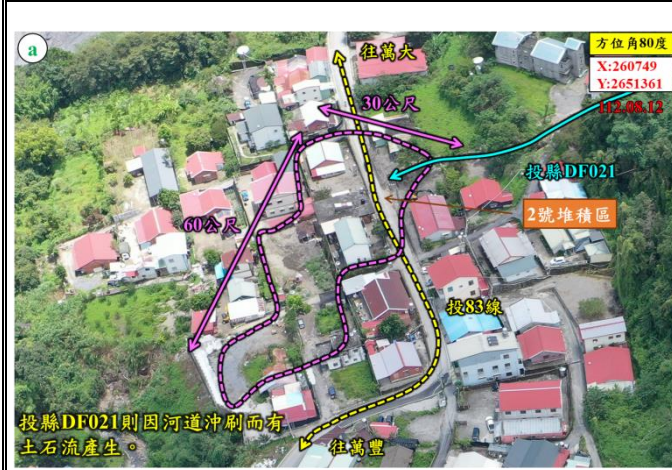
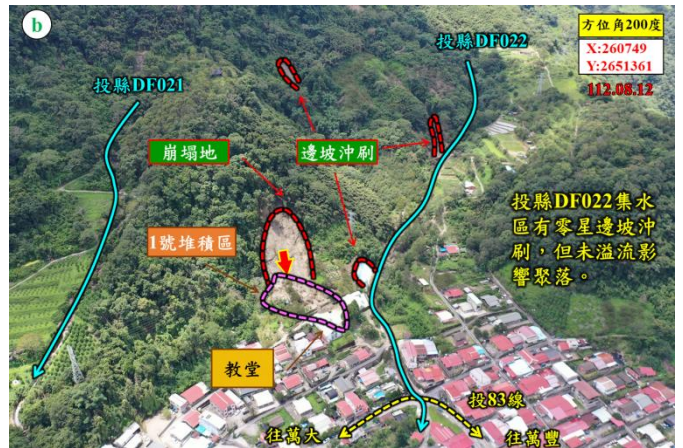
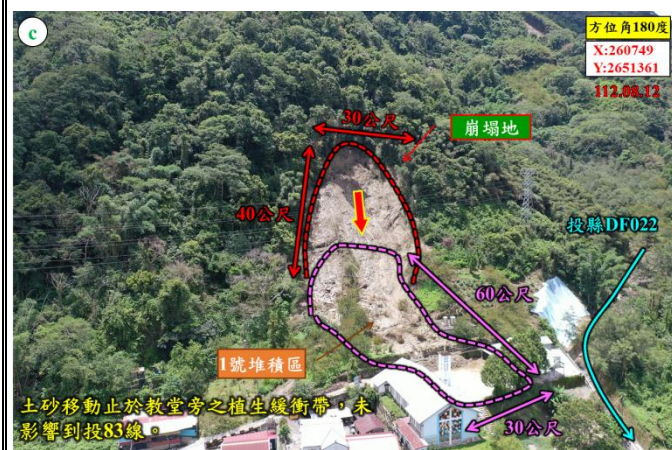
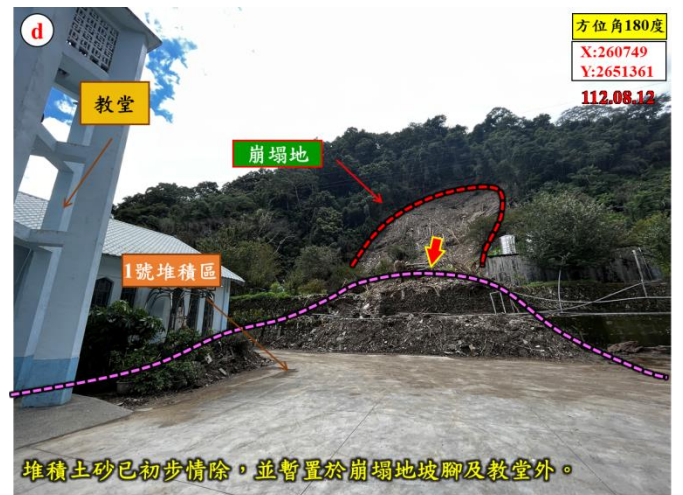
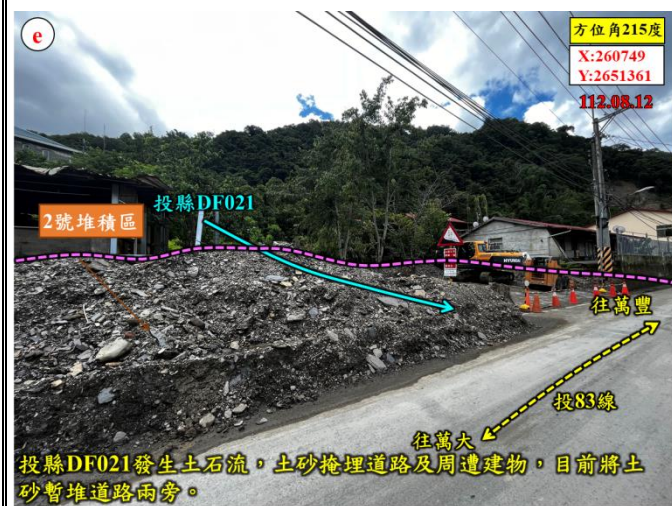
現況照片

疏散避難情況		疏散時間：無				疏散人數：無							
		原先規劃避難處所：無				本次疏散避難何處：無							
		補充說明：											
現況描述紀錄		<p>1.現況描述：親愛村投 83 線因卡努颱風引進西南風帶來強降雨，造成教堂上邊坡發生崩塌，崩塌土砂堆積於下邊坡及教堂，造成教堂及其廣場遭土砂淤埋約 1 公尺(2 號堆積區)；鄰近之投縣 DF021 則發生土石流，影響部分建物(1 號堆積區)，初判土砂來源主要為河道刷深；投縣 DF022 集水區有零星邊坡沖刷，但未溢流影響聚落。目前影響教堂及建物之土砂多已清除，並暫時堆積於教堂旁、崩塌地坡趾或道路兩側。</p> <p>2.災害規模：教堂後方崩塌範圍長約 40 公尺，寬約 30 公尺，面積約 1,200 平方公尺，平均崩塌深度約 1.5 公尺，崩塌量體約 1,800 立方公尺；1 號堆積範圍長約 60 公尺，寬約 30 公尺，面積約 1,800 平方公尺，平均堆積深度約 0.5 公尺，堆積量體約 900 立方公尺；2 號堆積範圍長約 60 公尺，寬約 30 公尺，面積約 1,800 平方公尺，平均堆積深度約 1 公尺，堆積量體約 1,800 立方公尺。</p> <p>3.災損統計：1 棟建物遭土石流沖入(崩塌)、4 棟建物遭土石流沖入、道路淤埋長度約 30 公尺(土石流)。</p>											
		災損統計		民宅建物		崩塌：教堂(1 棟建物)；土石流(4 棟建物)							
				公共設施		道路淤埋長度約 30m							
人命/房舍/農地毀損統計		死亡	0 人	失蹤	0 人	受傷	0 人	房屋受損	6 戶	農地流失	0m ²		
		既有工程設施損壞 無											
即時處置情況		清運堆積土方											
崩塌地調查紀錄表(崩塌地災害類型用)													
崩塌地臨時編號		南投仁愛-012				GPS 坐標		TWD97 WGS84		X:260749 Y:2651361 E:121.106N:23.967			
崩塌機制		<input type="checkbox"/> 道路邊坡崩塌 <input type="checkbox"/> 河岸崩塌 <input type="checkbox"/> 河岸山腹崩塌 <input type="checkbox"/> 源頭崩塌 <input checked="" type="checkbox"/> 一般邊坡崩塌

災害發生原因分析	<p>降雨條件：本次崩塌發生時有效累積降雨 $R=356\text{mm}$，$I=70\text{mm/hr}$。</p> <p>土石流發生時有效累積降雨 $R=746\text{mm}$，$I=46\text{mm/hr}$</p> <p>地質條件：災害發生區位之集水區地質屬廬山層，且為板岩及變質砂岩與板岩薄互層，因此降雨時易於不同層面發生崩塌，而堆積區則為階地堆積層，因此容易有土砂堆積。</p> <p>土地利用：災害發生地鄰近之土地利用多為建地，坡趾有投 83 線通過，集水區則以自然林為主。</p> <p>綜合探討：本區因卡努颱風引進西南風帶來強降雨，造成教堂上邊坡發生崩塌，崩塌土砂堆積於下邊坡及教堂，造成教堂及其廣場遭土砂淤埋，鄰近之投縣 DF021 則發生土石流，影響部分建物。</p>
二次災害可能性	<p>現況邊坡裸露，若再遇豪雨則可能有土壤沖刷之問題。</p>
