108年0815豪雨重大土砂災例最速報

108年0815豪雨

高雄市—六龜區中興里

108年0815豪雨-高雄六龜-002

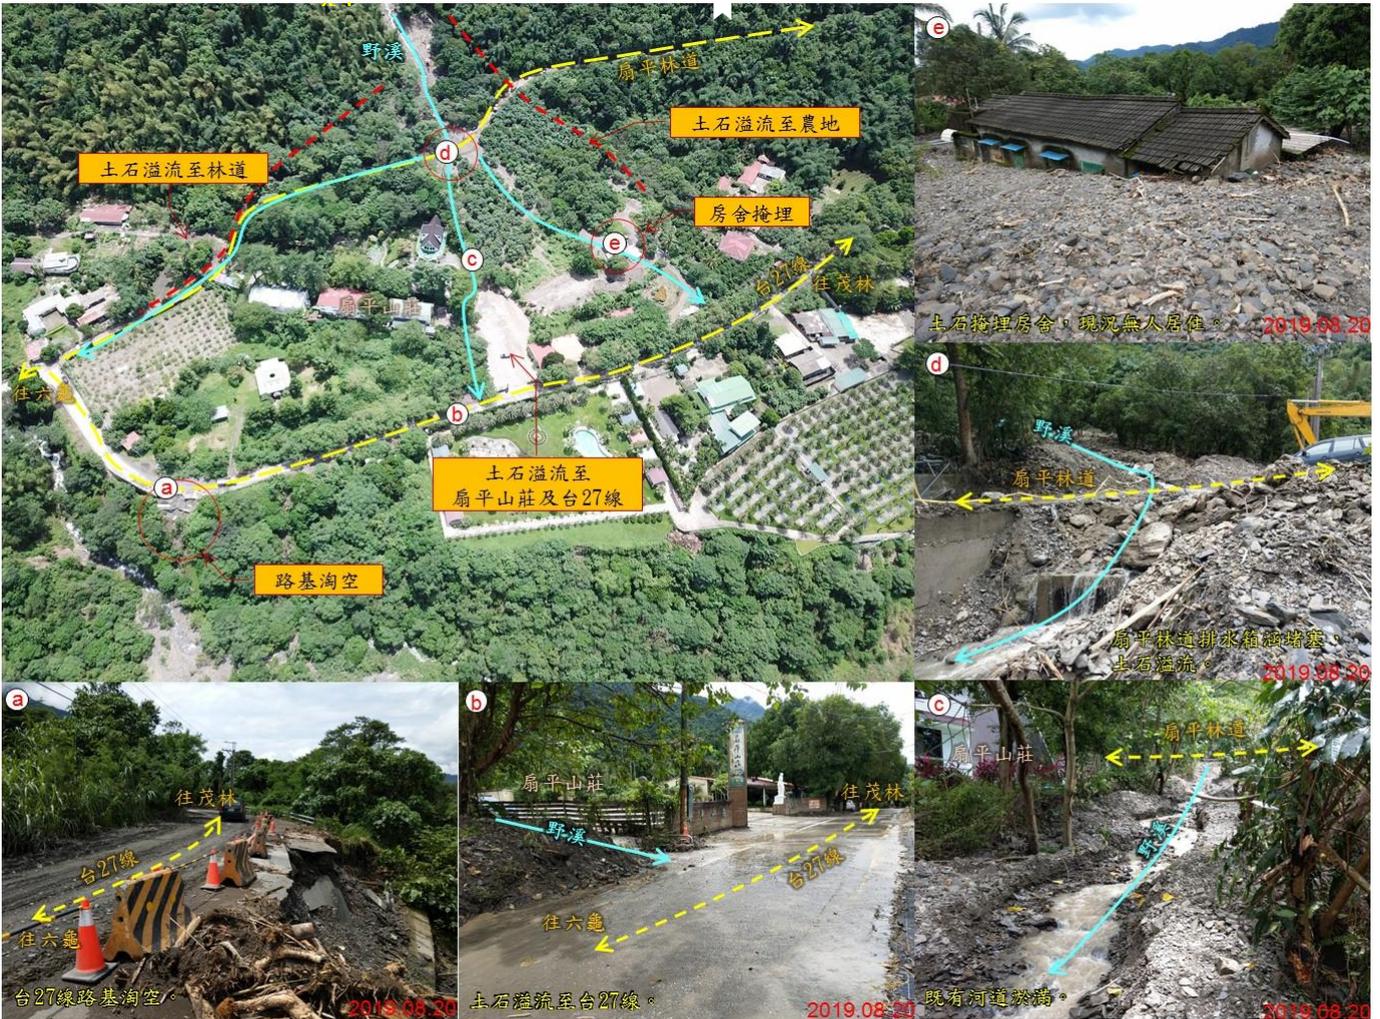
- ✓ 災情描述：受 0815 鋒面大雨影響致扇平山莊後方野溪土石下移並溢流出既有河道，影響範圍包括扇平林道、台 27 線、扇平山莊及周圍農地。
- ✓ 災害規模：土石溢流堆積區域約 2 公頃，平均堆積深度約 0.5 公尺。初步推估堆積土砂量體約 10,000 立方公尺。
- ✓ 災損統計：野溪既有河道及道路排水溝淤滿；道路掩埋約 600 公尺；台 27 線路基淘空約 5 公尺；土砂溢流影響面積約 3 公頃。
