111 年重大土砂災例最速報

尼莎颱風

縣一大同鄉太平村

111 年尼莎颱風-宜蘭大同-003

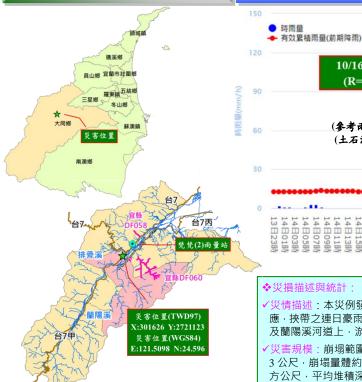
災情描述:本災例發生於台七甲線 0.5K·本案為舊有崩塌地因東北季風及尼莎颱風之共伴效 應,挾帶之連日豪兩使邊坡土壤含水量增加,進而造成舊有崩塌地擴大,大量土砂堆積於道路 及蘭陽溪河道上,淤埋台7甲線。

災害規模:崩塌範圍長約 100 公尺・寬約 50 公尺・面積約 5,000 平方公尺・平均崩塌深度約 3公尺,崩塌量體約15,000立方公尺,堆積範圍長約80公尺,寬約60公尺,面積約4,800平 方公尺,平均堆積深度約3.125公尺,堆積量體約15,000立方公尺。

/災損統計:道路淤埋約50公尺。
