## 宜蘭縣大同鄉太平村

### 一、災區基本資料

災害案件編號		111 年尼莎颱風-宜蘭大同-003			
災區行政區域		宜蘭縣大同鄉太平村			
溪流名稱		排骨溪			
所屬流域		蘭陽溪			
土石流警戒基準值		550mm	參考雨量站		梵梵(2) (01U060)
受災地點	台 7 甲線 0.5K	GPS 坐標	TWD97 WGS84	X:301626 Y:2721123 E:121.5098 N:24.596	
土石流警戒發布時間		無			
土石流警戒解除時間		無			
災害發生時間		10 月 16 日 16 時 00 分 訊息來源：媒體提供			
現勘日期		111 年 10 月 25 日			
災害類型		崩塌(山崩)			
保全對象	民宅建物	無			
	公有建物	無			
	公共設施	道路淤埋長度約 50 公尺。			
	農林用地	無			
歷史災害		無

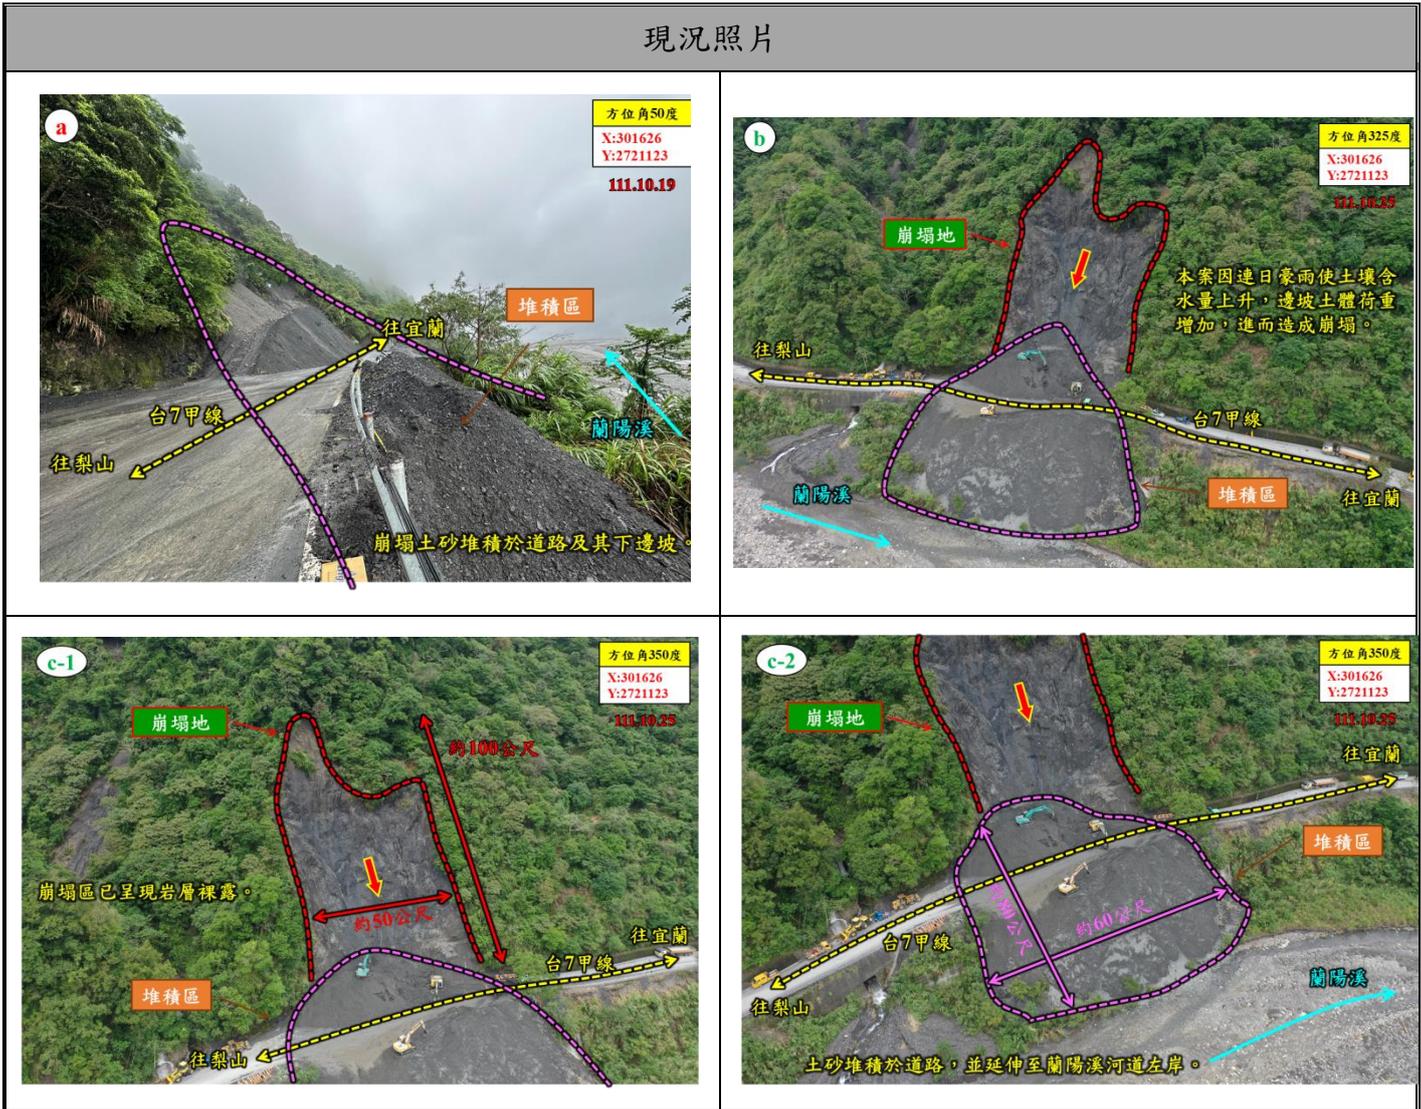
現況照片

疏散避難情況		疏散時間：無				疏散人數：無					
		原先規劃避難處所：無				本次疏散避難何處：無					
		補充說明：									
現況描述紀錄		1.現況描述：本災例發生於台七甲線 0.5K，本案為舊有崩塌地因東北季風及尼莎颱風之共伴效應，挾帶之連日豪雨使邊坡土壤含水量增加，進而造成舊有崩塌地擴大，大量土砂堆積於道路及蘭陽溪河道上，淤埋台 7 甲線。

2.災害規模：崩塌範圍長約 100 公尺，寬約 50 公尺，面積約 5,000 平方公尺，平均崩塌深度約 3 公尺，崩塌量體約 15,000 立方公尺，堆積範圍長約 80 公尺，寬約 60 公尺，面積約 4,800 平方公尺，平均堆積深度約 3.125 公尺，堆積量體約 15,000 立方公尺。

災害發生原因分析	<p>降雨條件：本次災害發生時有效累積降雨 <math>R=805\text{mm}</math>，<math>I=0\text{mm/hr}</math>。</p> <p>地質條件：災害發生區位地質屬廬山層，以硬頁岩，板岩，千枚岩為主，質地破碎，遇水亦軟化。</p> <p>土地利用：災害發生地鄰近之土地利用多為森林，坡趾則有台 7 甲線通過。</p> <p>綜合探討：本災例因東北季風及尼莎颱風之共伴效應，挾帶之連日豪雨使邊坡土壤含水量增加，進而造成舊有崩塌地擴大，大量土砂堆積於道路及蘭陽溪河道上，淤埋台 7 甲線。</p>
二次災害可能性	坡面仍有堆積土砂，豪雨時能可能有土壤沖蝕之問題。

3.災損統計：道路淤埋長度約 80 公尺。									
災損統計	民宅建物	無									
	公共設施	道路淤埋長度約 80 公尺。									
	人命/房舍/ 農地毀損統計	死亡	0 人	失蹤	0 人	受傷	0 人	房屋受損	0 戶	農地流失	0m <sup>2</sup>
既有工程設施損壞		無									
即時處置情況		清運道路土砂。									
<b>崩塌地調查紀錄表(崩塌地災害類型用)</b>											
崩塌地臨時編號		宜蘭大同-003			GPS 坐標		TWD97	X:301626 Y:2721123			
崩塌機制		<input checked="" type="checkbox"/> 道路邊坡崩塌 <input type="checkbox"/> 河岸崩塌 <input type="checkbox"/> 河岸山腹崩塌 <input type="checkbox"/> 源頭崩塌 <input type="checkbox"/> 一般邊坡崩塌									
邊坡類型		<input checked="" type="checkbox"/> 斜交坡 <input type="checkbox"/> 逆向坡 <input type="checkbox"/> 順向坡 <input type="checkbox"/> 水平層狀坡 <input type="checkbox"/> 階地崖 <input type="checkbox"/> 崩積崖 <input type="checkbox"/> 填方坡 <input type="checkbox"/> 其他_____									
斜面坡度		<input type="checkbox"/> <15 度 <input type="checkbox"/> <30 度 <input type="checkbox"/> 30-45 度 <input checked="" type="checkbox"/> 45-60 度 <input type="checkbox"/> 60-75 度 <input type="checkbox"/> >75 度
