## 南投縣信義鄉明德村

災害案件編號		113 年凱米颱風-南投信義-003			
災區行政區域		南投縣信義鄉明德村			
溪流名稱		陳有蘭溪			
所屬流域		濁水溪流域			
土石流警戒基準值		300mm	參考雨量站		信義(C0I080)
大規模崩塌警戒基準值		無			
受災地點	投縣 DF185	GPS 坐標	TWD97 WGS84	X:236018 Y:2623551 E:120.86272 N:23.71578	
土石流警戒發布時間		發布黃色 113 年 07 月 24 日 06 時 30 分 提升紅色 113 年 07 月 25 日 02 時 30 分			
土石流警戒解除時間		調降黃色 113 年 07 月 27 日 06 時 30 分 解除黃色 113 年 07 月 27 日 12 時 30 分			
大規模崩塌警戒發布時間		無			
大規模崩塌警戒解除時間		無			
災害發生時間		災害發生時間：07 月 26 日 11 時 00 分 訊息來源：民眾提供			
現勘日期		113 年 07 月 29 日			
災害類型		土石流			
保全對象	民宅建物	建物			
	公有建物	無			
	公共設施	產業道路			
	農林用地	農地			
歷史災害		無

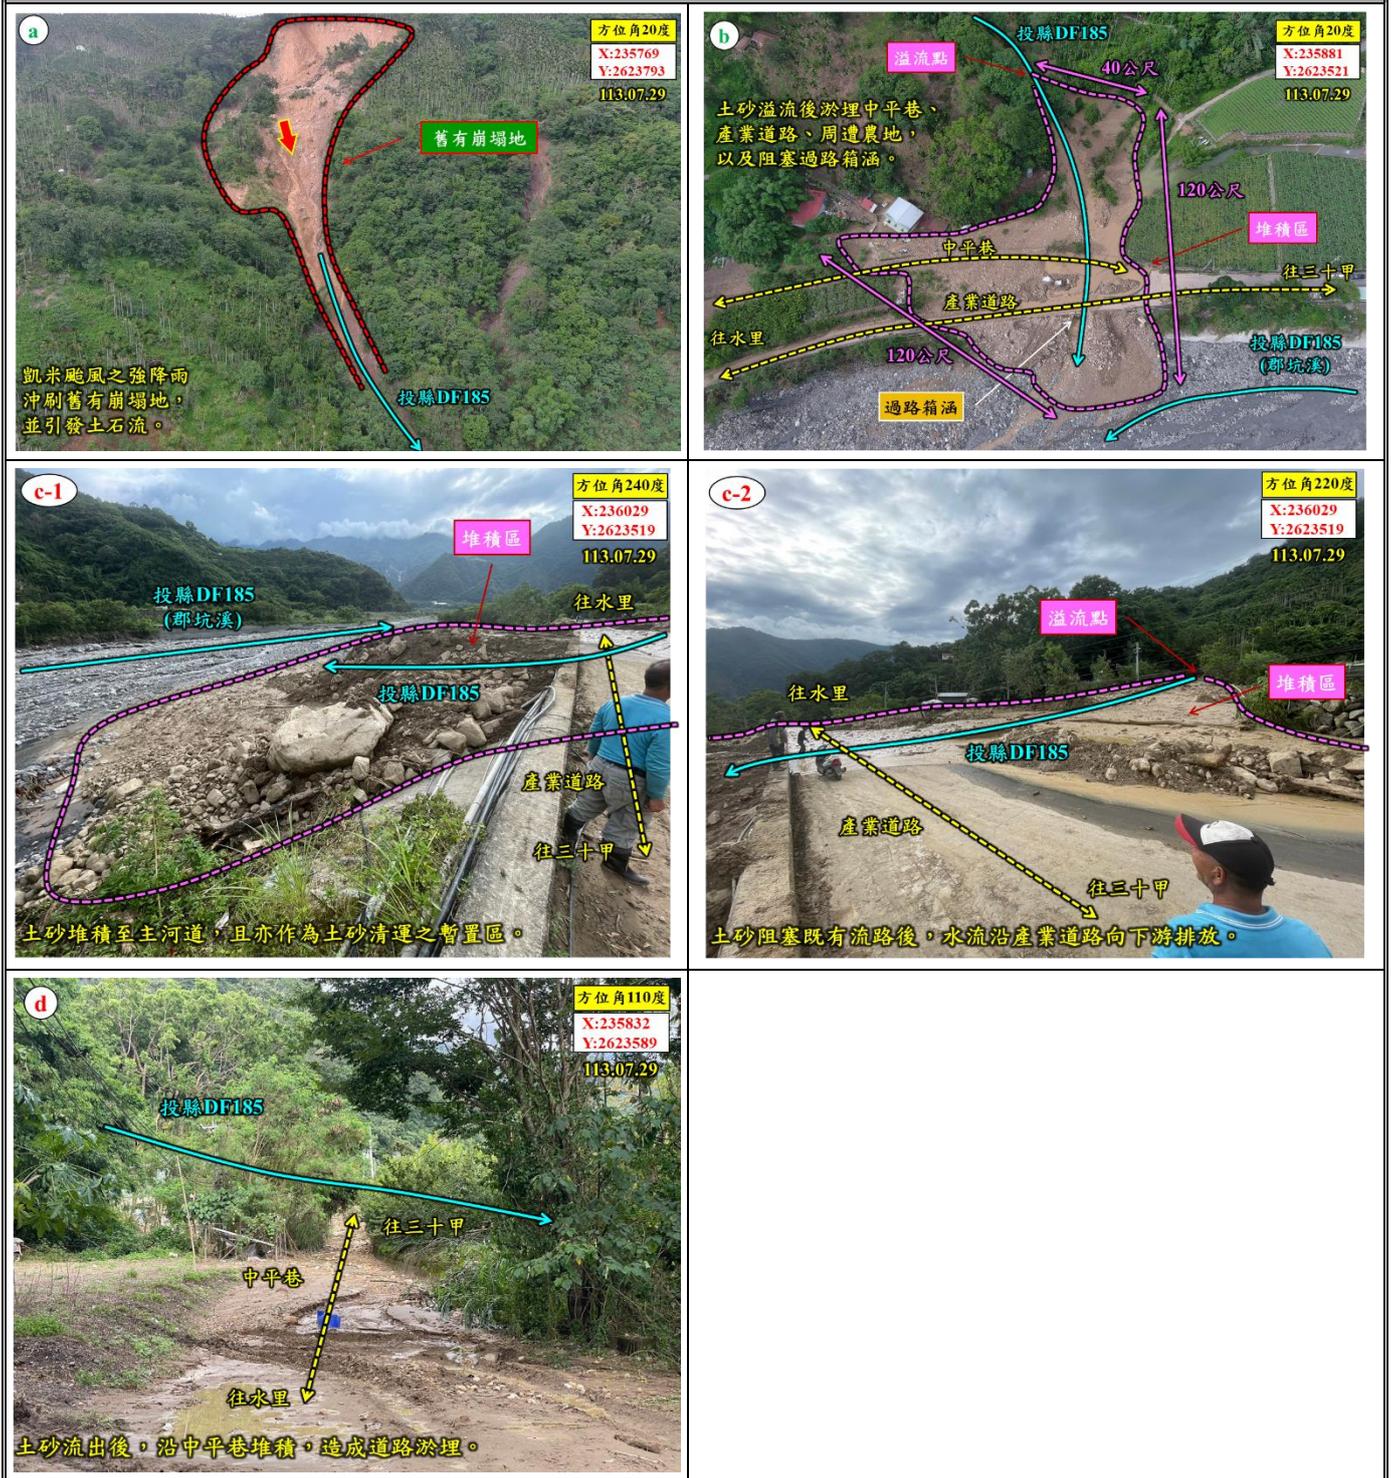
#### 現況照片

疏散避難情況	疏散時間：07 月 24 日		疏散人數 2							
	原先規劃避難處所：信義國中		本次疏散避難何處：信義國中							
	補充說明：									
現況描述紀錄	<p>1.現況描述：投縣 DF185 因凱米颱風之強降雨，造成舊有崩塌地沖刷並引發土石流，土砂溢流後淤埋中平巷、產業道路及周遭農地，由於阻塞過路箱涵及既有河道，因此水流沿產業道路向下游排放，現況道路持續清理中，並暫置於投縣 DF185 出口。</p> <p>2.災害規模：堆積範圍長約 120 公尺，寬度約 40~120 公尺，面積約 7,000 平方公尺，平均堆積深度約 2 公尺，堆積土方量約 14,000 立方公尺。</p> <p>3.災損統計：道路淤埋長度約 200 公尺、農地約 2,000 平方公尺遭土砂堆積。</p>									
災損統計	民宅建物	無								
	公共設施	道路淤埋長度約 200 公尺								
	人命/房舍/農地毀損統計	死亡	0 人	失蹤	0 人	受傷	0 人	房屋受損	0 棟	農地流失
既有工程設施損壞	過路箱涵阻塞									
即時處置情況	清運堆積土方

溢流點位置	中平巷及產業道路交會處							
GPS 坐標	TWD97 WGS84	X: 236012 Y: 2623614 E: 120.86284 N: 23.71625						
<input type="checkbox"/> 沖刷 <input checked="" type="checkbox"/> 堆積範圍	長 度	約 120 m	寬 度	約 40~120 m	深 度	約 2 m	溪床坡度	約 7 度
堆積規模	堆積面積	約 7,000 m <sup>2</sup>		堆積量	約 14,000 m <sup>3</sup>			
河床基質粒徑	最大粒徑	約 50 cm		平均粒徑	約 0.5 cm			
堆積區(淤埋)現況	<input checked="" type="checkbox"/> 既有工程設施：過路箱涵				深 度	約 2 m		
集水區周圍植被	<input checked="" type="checkbox"/> 裸露地 <input checked="" type="checkbox"/> 自然林 <input type="checkbox"/> 人造林 <input type="checkbox"/> 草地 <input checked="" type="checkbox"/> 其他 農地							
現況補充說明：

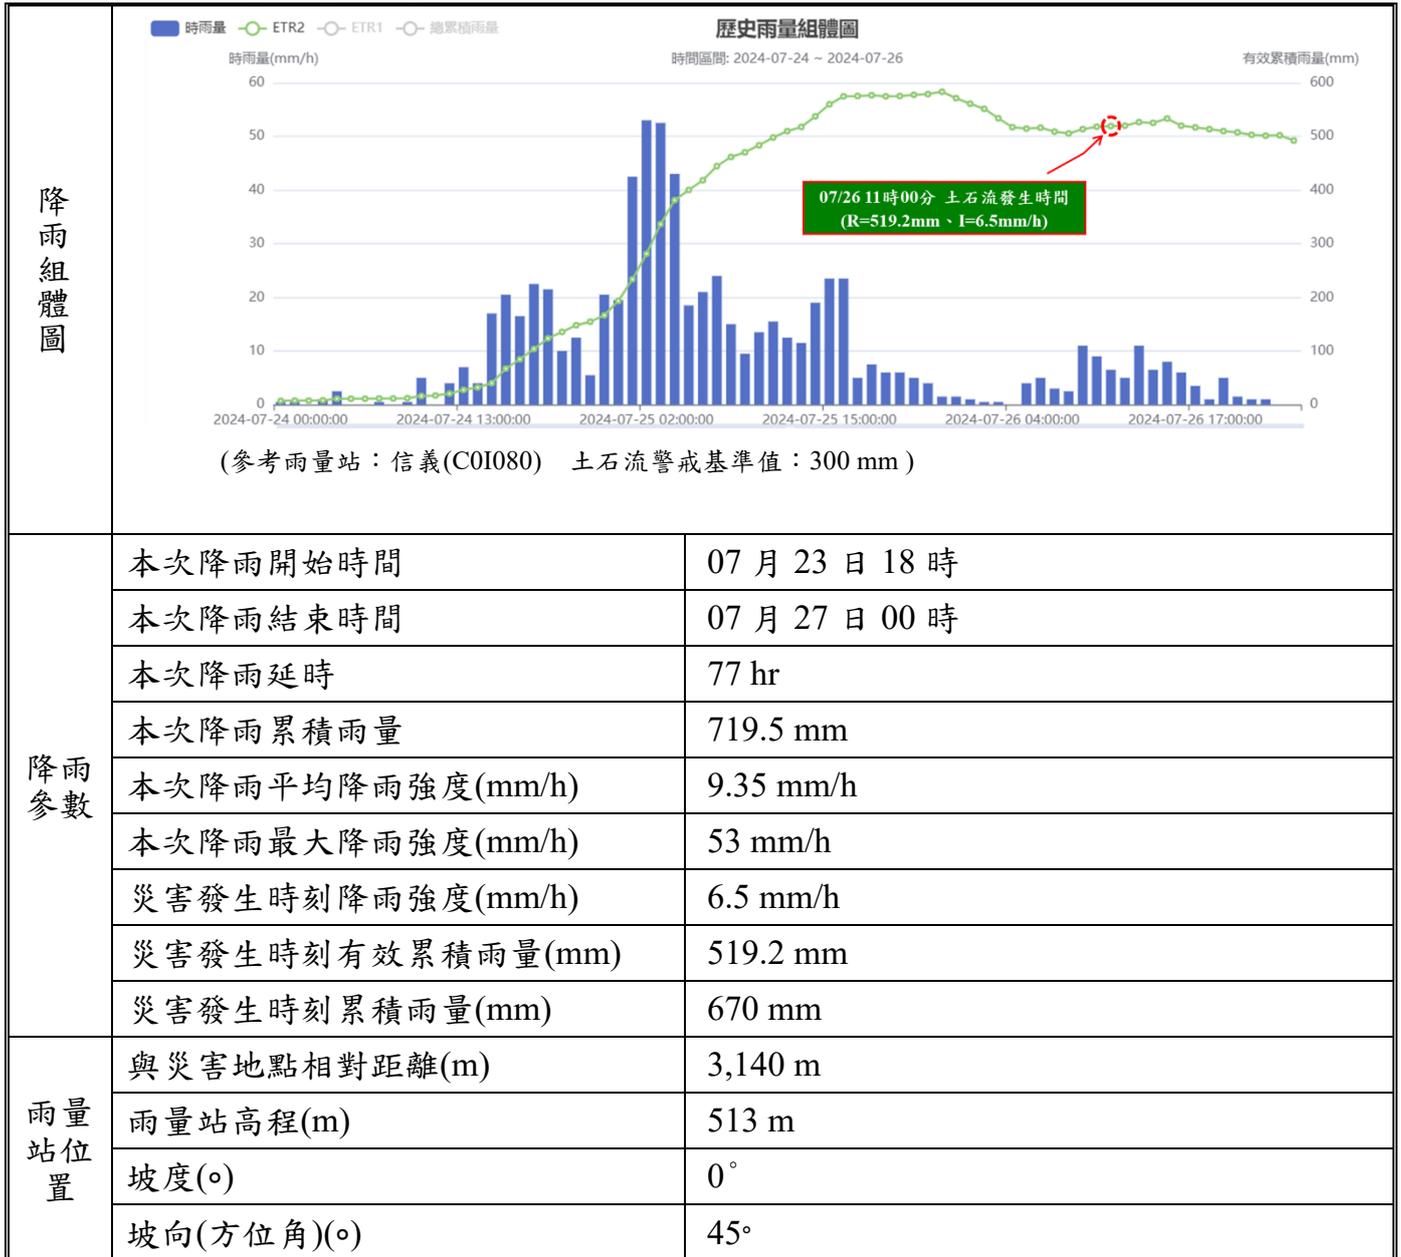
## 六、降雨量分析

災害發生原因分析	<p>降雨條件：災害發生時有效累積降雨 <math>R=519.2\text{mm}</math>，<math>I=6.5\text{mm/hr}</math>。</p> <p>地質條件：災害發生區位之集水區地質屬四稜砂岩，多板岩，煤質頁岩等軟弱岩層，因此降雨時易因河道沖刷發生土石流。</p> <p>土地利用：災害發生地鄰近之土地利用多為農地，集水區上游則以天然林及既有崩塌地為主，集水區出口有產業道路通過。</p> <p>綜合探討：本區因凱米颱風之強降雨，造成舊有崩塌地沖刷並引發土石流，土砂溢流後淤埋中平巷、產業道路及周遭農地，由於阻塞過路箱涵及既有河道，因此水流沿產業道路向下游排放，現況道路持續清理中，並暫置於投縣 DF185 出口。</p>
二次災害可能性	<p>現況河道土砂大量堆積，且土砂淤積影響通水斷面，若再遇豪雨則可能有土石流再發之虞。</p>
