南投縣中寮鄉福盛村

災害案件編號		110 年盧碧颱風暨 0806 水災-南投中寮-001			
災區行政區域		南投縣中寮鄉福盛村			
溪流名稱		平林溪			
所屬流域		烏溪流域			
土石流警戒基準值		450	參考雨量站	中寮(C0H950)	
受災地點	地標：福盛村仙洞巷 1K 處	GPS 坐標	TWD97	X: 229533 Y: 2643177	
土石流警戒發布時間		無			
土石流警戒解除時間		無			
災害發生時間		110 年 8 月 7 日 5 時 00 分 訊息來源：媒體提供			
現勘日期		110 年 8 月 10 日			
災害類型		崩塌(山崩)			
保全對象	民宅建物	無			
	公有建物	無			
	公共設施	仙洞巷			
	農林用地	無			
歷史災害		無

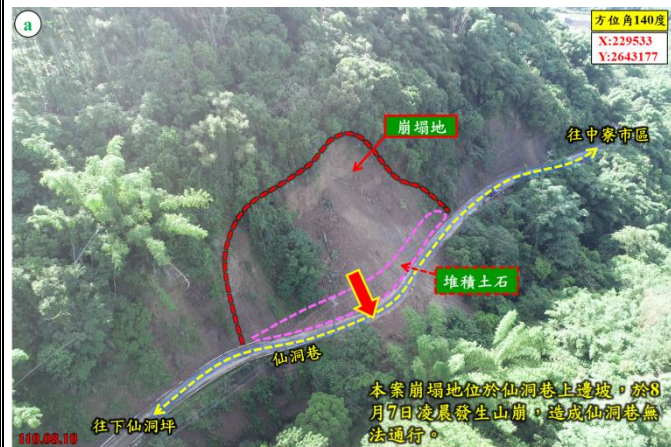
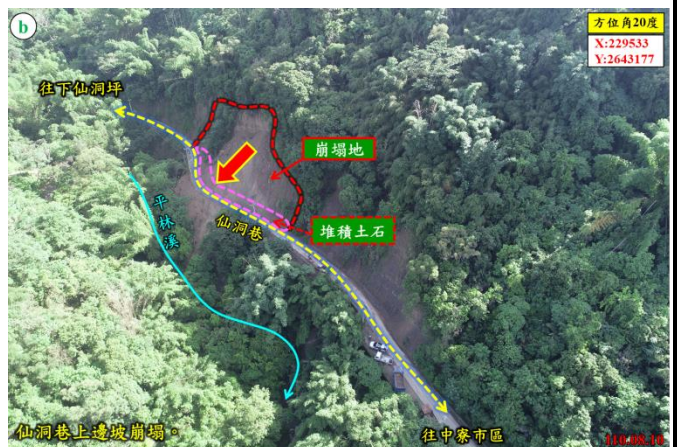
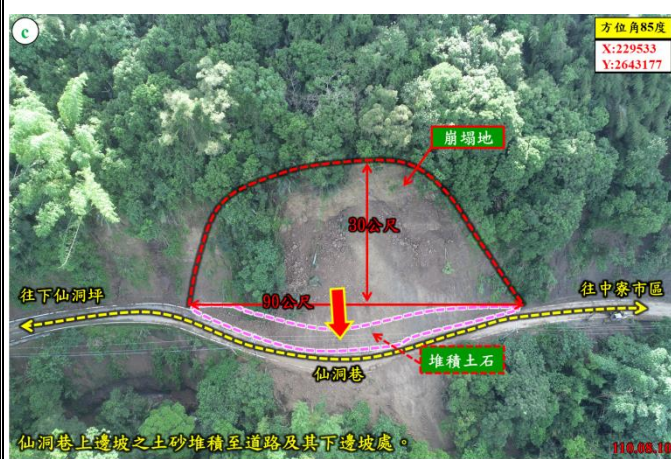
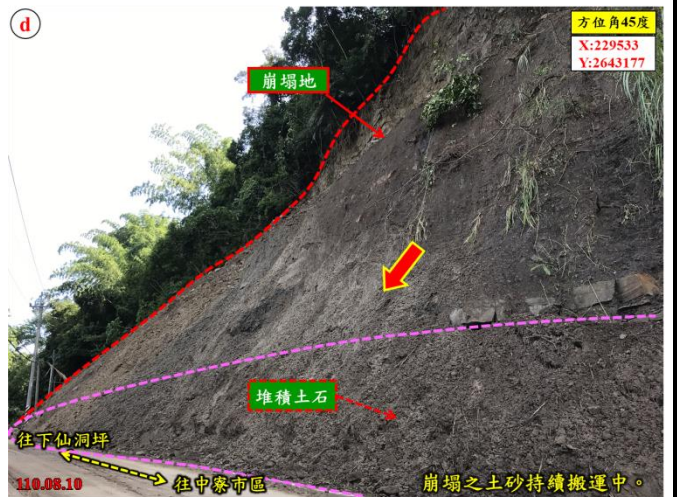
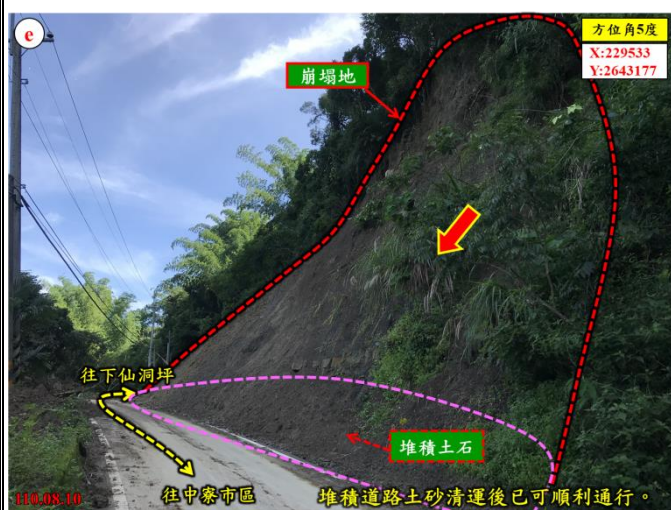
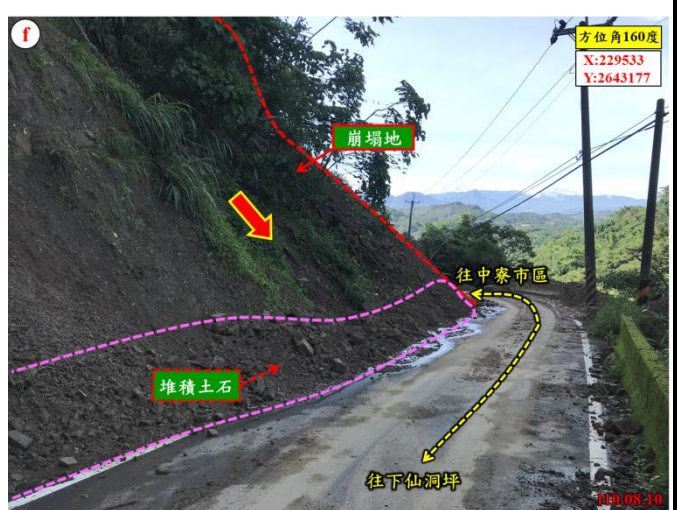
現況照片

疏散避難情況		疏散時間：無				疏散人數：無							
		原先規劃避難處所：無				本次疏散避難何處：無							
		補充說明：											
現況描述紀錄		1.現況描述：本案崩塌地位於福盛村仙洞巷 1K 處上邊坡，坡度陡，地質為黏質土壤，推測因連日降雨造成土壤含水量增加，因而崩塌。

2.災害規模：崩塌地一處，崩塌範圍長約 30 公尺、寬約 90 公尺，面積約 2700 平方公尺，平均崩塌深度約 0.5 公尺，總崩塌土方約 1350 立方公尺；堆積範圍長約 90 公尺，寬約 15 公尺，平均堆積深度約 1 公尺，總堆積土方約 1350 立方公尺。											
		3.災損統計：道路中斷（約 80 公尺）。											
災損統計	民宅建物	無											
	公共設施	道路中斷約 80 公尺											
	人命/房舍/農地毀損統計	死亡	0 人	失蹤	0 人	受傷	0 人	房屋受損	0 戶	農地流失	0m ²		
既有工程設施損壞		無											
即時處置情況		崩落土石清理運送中。											
崩塌地調查紀錄表(崩塌地災害類型用)													
崩塌地臨時編號		南投中寮-001				GPS 坐標		TWD97		X:235062 Y:2540445			
崩塌機制		<input checked="" type="checkbox"/> 道路邊坡崩塌 <input type="checkbox"/> 河岸崩塌 <input type="checkbox"/> 河岸山腹崩塌 <input type="checkbox"/> 源頭崩塌 <input type="checkbox"/> 一般邊坡崩塌											
邊坡類型		<input checked="" type="checkbox"/> 斜交坡 <input type="checkbox"/> 逆向坡 <input type="checkbox"/> 順向坡 <input type="checkbox"/> 水平層狀坡 <input type="checkbox"/> 階地崖 <input type="checkbox"/> 崩積崖 <input type="checkbox"/> 填方坡 <input type="checkbox"/> 其他_____											
斜面坡度		<input type="checkbox"/> <15 度 <input type="checkbox"/> <30 度 <input type="checkbox"/> 30-45 度 <input checked="" type="checkbox"/> 45-60 度 <input type="checkbox"/> 60-75 度 <input type="checkbox"/> >75 度

災害發生原因分析	<p>降雨條件：本次災害發生時有效累積降雨 R=248mm，I=14mm/hr。</p> <p>地質條件：災害發生區位地質屬瑞芳群及其相當地層，多為砂岩，頁岩，邊坡陡峭，降雨發生時，對於邊坡穩定性較為不利。</p> <p>土地利用：災害發生地點為陡峭邊坡，周遭為原始林，坡趾有仙洞巷通過。</p> <p>綜合探討：仙洞巷 1K 道路上邊坡發生崩塌，推測發生原因乃 8 月 6 及 7 日之降雨造成邊坡含水量上升而崩塌，土砂堆積於道路並阻礙通行，雖有部分土石堆積於平林溪左岸，惟未影響水流通行，亦未對護岸等構造物造成破壞。</p>
二次災害可能性	邊坡殘留有堆積土砂，遇豪雨仍有沖刷情形發生之虞。
