# 108 年 0815 豪雨重大土砂災例最速報

## 嘉義縣一中埔鄉中崙村

### 108 年 0815 豪雨-嘉義中埔-001

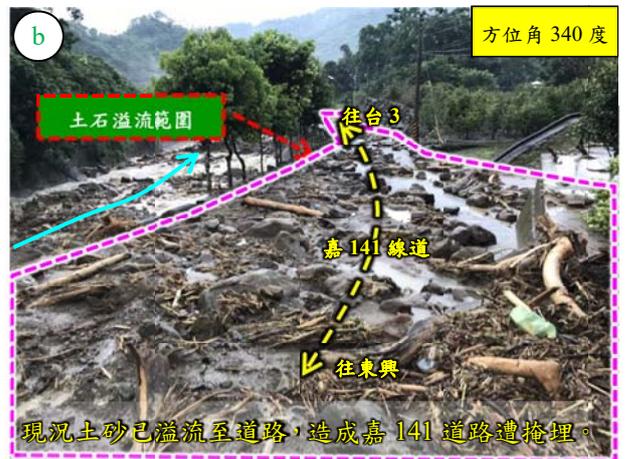
現況土砂已溢流至道路，造成嘉 141 道路遭掩埋。

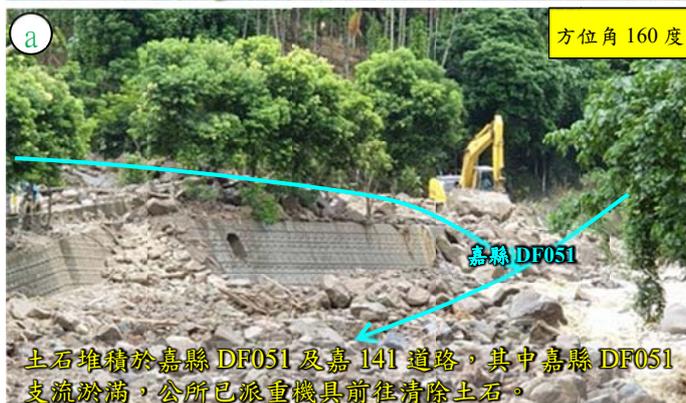
土石堆積於嘉縣 DF051 及嘉 141 道路，其中嘉縣 DF051 支流淤滿，公所已派重機具前往清除土石。

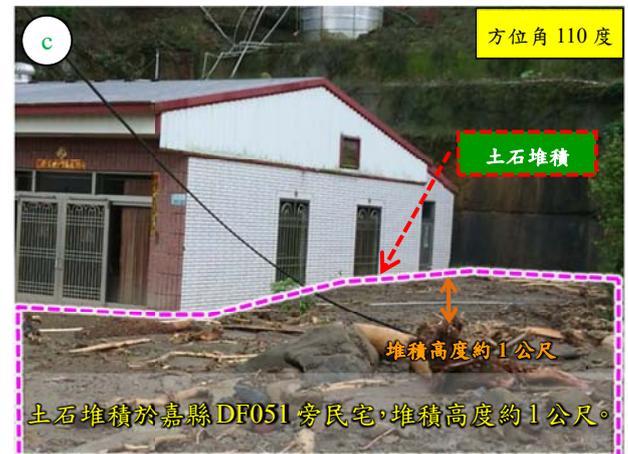
土石堆積於嘉縣 DF051 旁民宅，堆積高度約 1 公尺。
