## 雲林縣古坑鄉桂林村

| 災害案件編號 | | 113 年凱米颱風-雲林古坑-001 | | | |
| 受災地點 | 雲縣 DF013 | | GPS<br>坐標 | TWD97<br>WGS84 | X:209801 Y:2611288<br>E:120.60601 N:23.60455 |

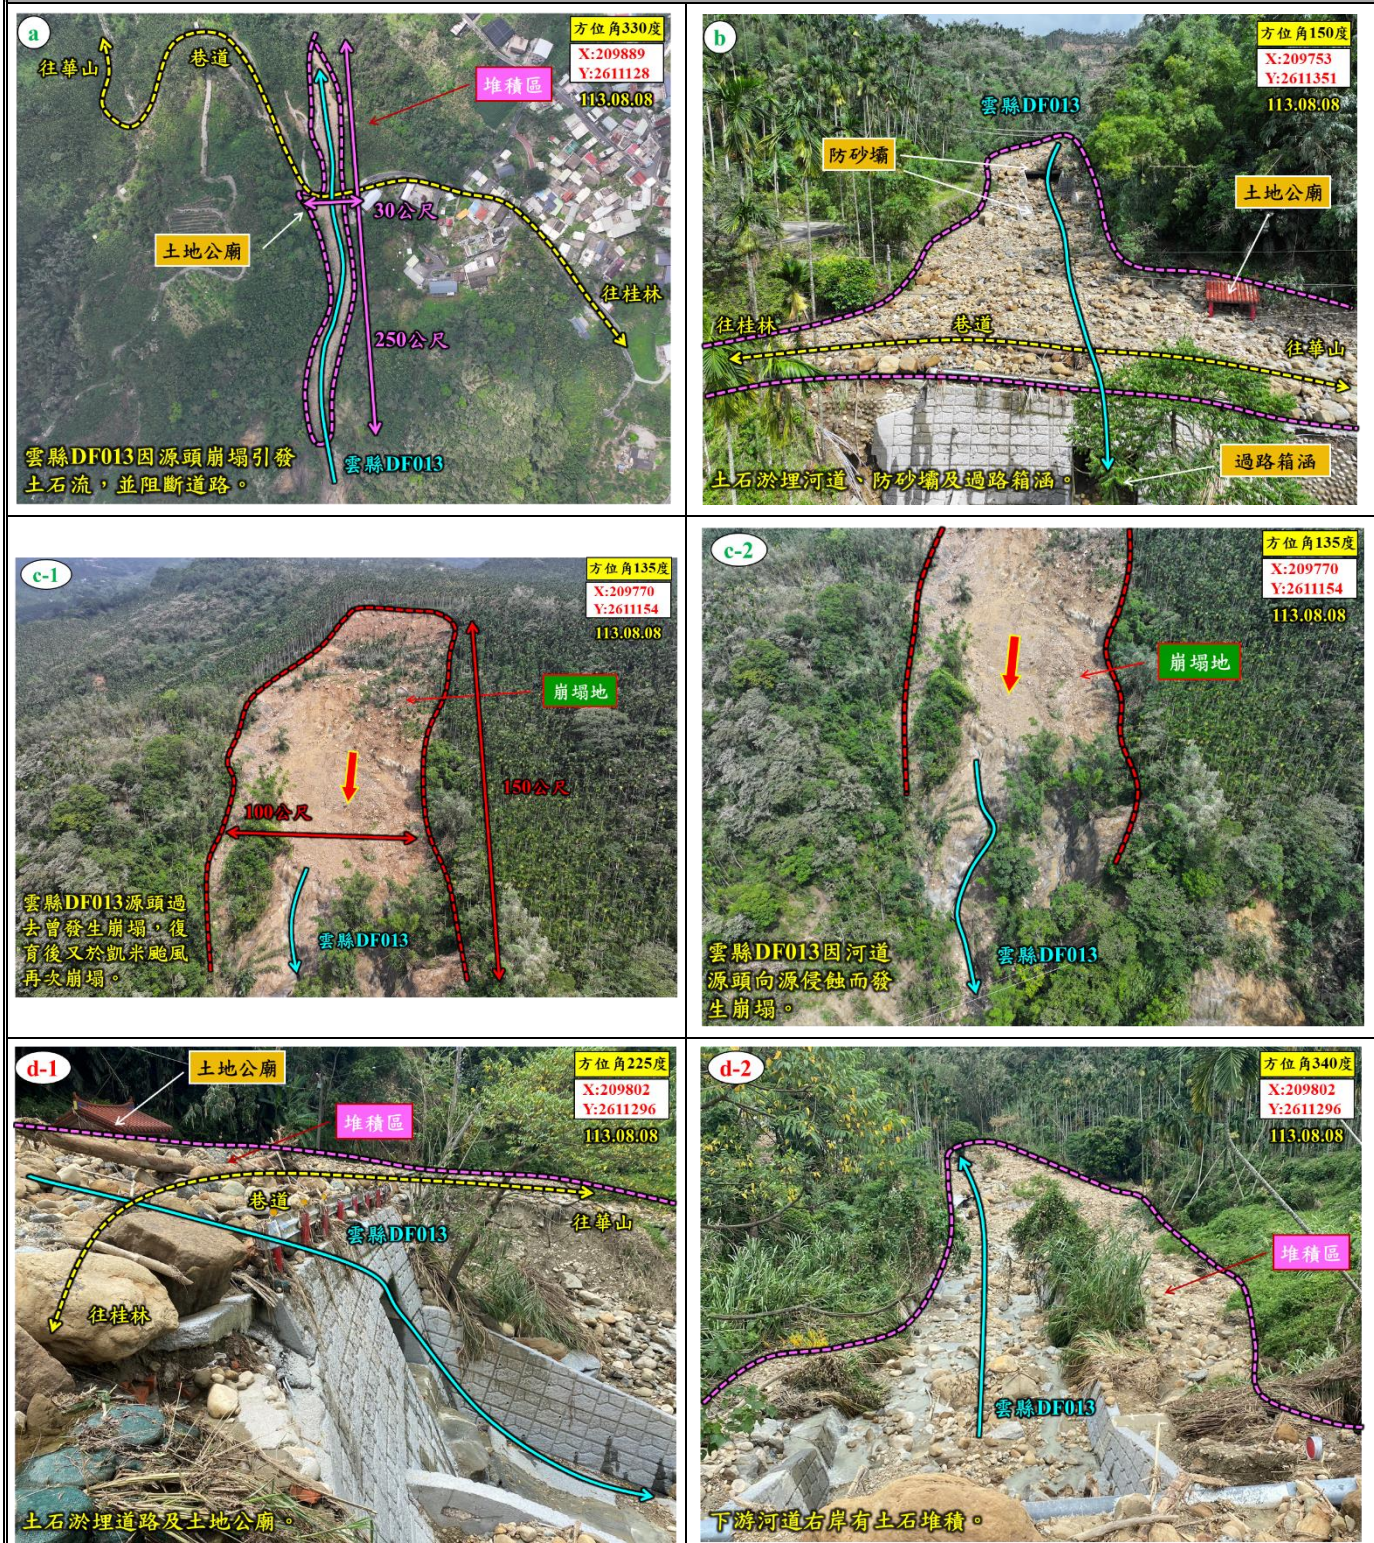
現況照片

| 現況描述紀錄 | | <p>1.現況描述：雲縣 DF013 因凱米颱風帶來之強降雨造成源頭向源侵蝕而崩塌，並引發土石流，大量土砂淤埋河道、防砂壩及過路箱涵，阻斷道路通行，由於土砂兩河道兩岸漫延，因此亦掩埋左岸之土地公廟。</p> <p>2.災害規模：崩塌範圍長約 150 公尺，寬約 100 公尺，面積約 15,000 平方公尺，平均崩塌深度約 1 公尺，崩塌土方量約 15,000 立方公尺；堆積範圍長約 250 公尺，寬度約 30 公尺，面積約 7,500 平方公尺，平均堆積深度約 2 公尺，堆積土方量約 15,000 立方公尺。</p> <p>3.災損統計：土地公廟遭土砂掩埋、道路淤埋長度約 30 公尺。</p> | | | | | | | | | |

| 即時處置情況 | | 堆積土砂清運 | | | | | | | | | |
