## 高雄市六龜區大津里

| 災害案件編號 | | 113 年凱米颱風-高雄六龜-001 | | | |
| 受災地點 | 六津橋(高市 DF050) | | GPS<br>坐標 | TWD97<br>WGS84 | X:213947 Y:2534777<br>E:120.64850 N: 22.91366 |

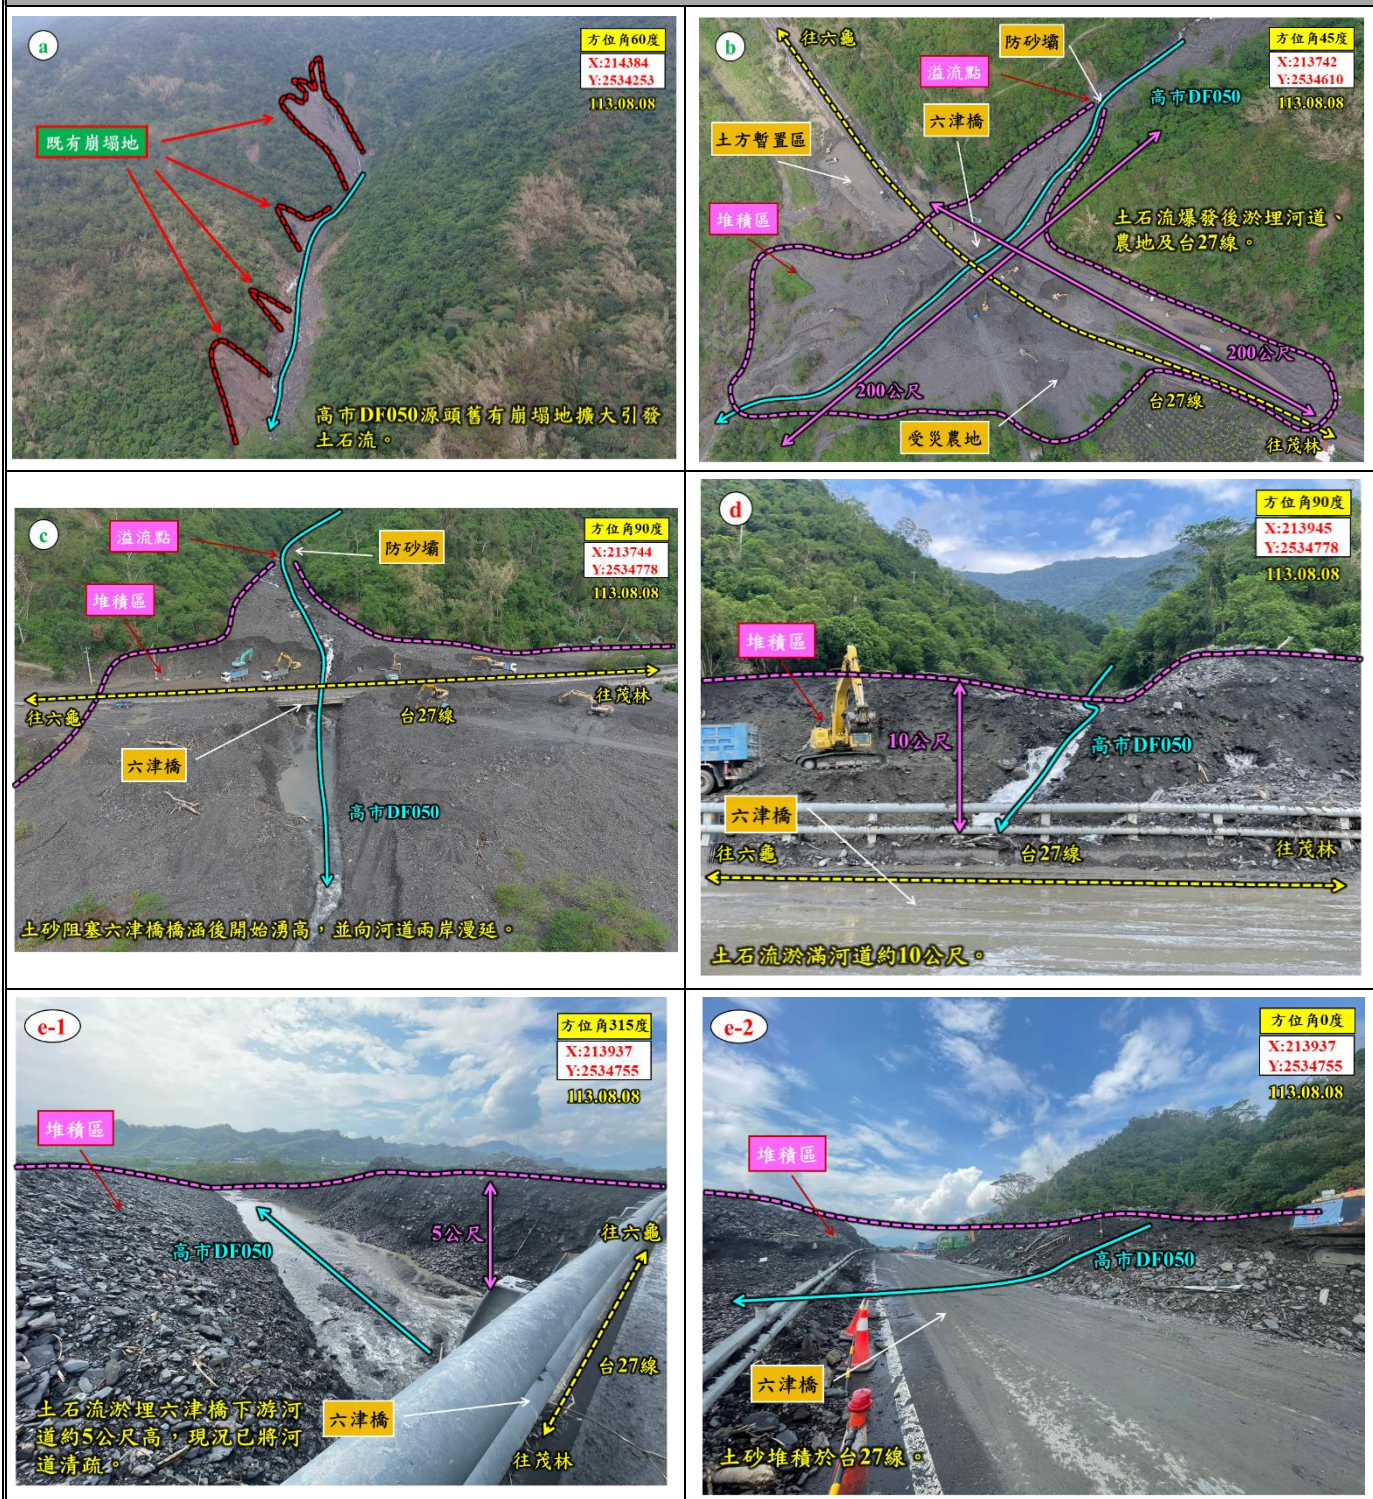
現況照片

| 現況描述紀錄 | | 1.現況描述：高市 DF050 因凱米颱風帶來之強降雨造成集水區源頭既有崩塌地擴大引發土石流，土砂淤滿防砂壩及河道後，六津橋上、下游土砂淤積分別約 10 及 5 公尺高，土砂溢流兩岸，並淤埋農地及台 27 線。<br>2.災害規模：堆積範圍長約 200 公尺，最大寬度約 200 公尺，面積約 40,000 平方公尺，平均堆積深度約 5 公尺，堆積土方量約 200,000 立方公尺。<br>3.災損統計：道路淤埋長度約 200 公尺、農地淤埋約 3,000 平方公尺。 | | | | | | | | |

| | <input checked="" type="checkbox"/> 既有工程設施：防砂壩、六津橋橋涵 | | | | | 深 度 | 約 5~10 m | |

| 即時處置情況 | | 河道清疏 | | | | | | | | |
