108 年其他重大土砂災例最速報

臺中市—豐原區東陽里

108 年 其他-臺中豐原-001

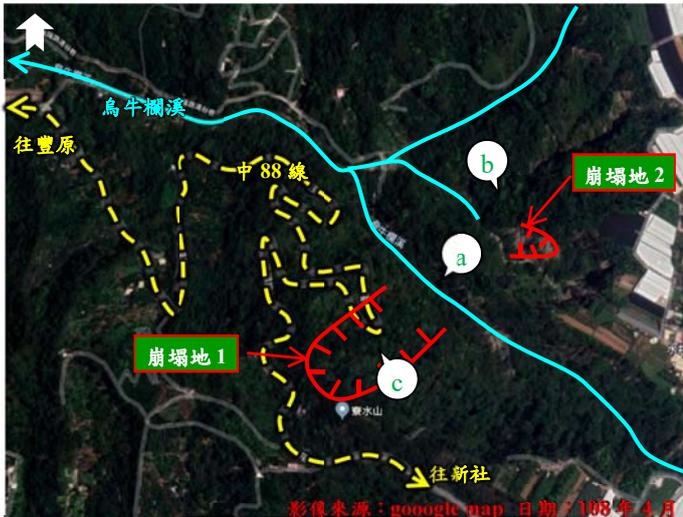
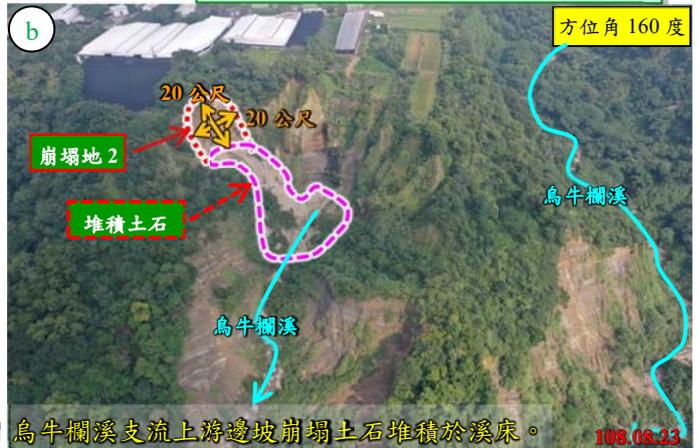
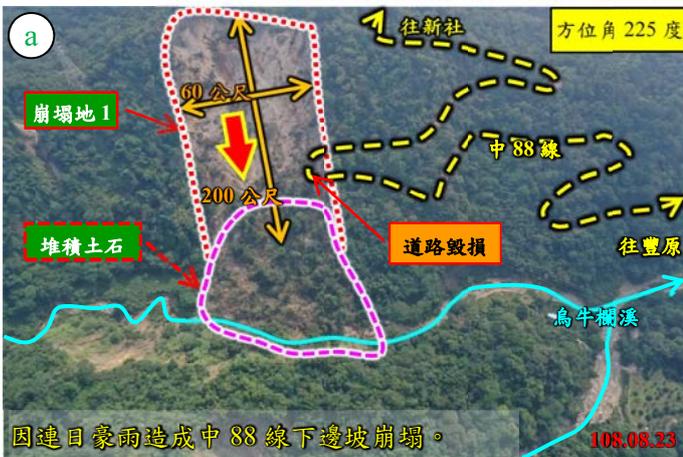
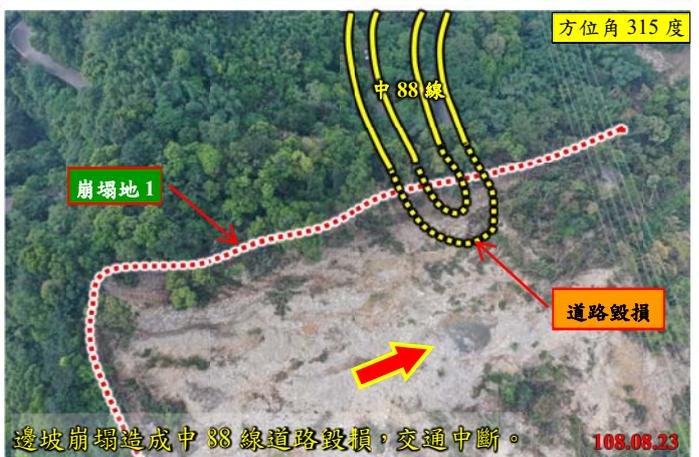
- ✓ 災情描述：因連日豪雨，造成中 88 線上下邊坡崩塌，阻斷豐原往新社水井街交通。
- ✓ 災害規模：崩塌地 1 號面積約 1.2 公頃，長約 200 公尺，寬約 60 公尺，平均深度約 8 公尺；崩塌土方量約 96,000 立方公尺；崩塌地 2 號面積約 0.04 公頃，長約 20 公尺，寬約 20 公尺，平均深度約 2 公尺，崩塌土方量約 800 立方公尺。
- ✓ 災損統計：中 88 線毀損 60 公尺。
