## 高雄市桃源區勤和里

| 災害案件編號 | | 113 年凱米颱風-高雄桃源-001 | | | |
| 災害類型 | | 土石流 | | | |

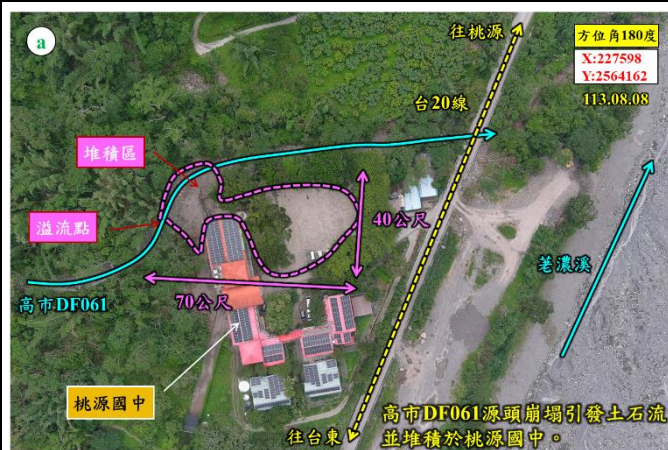
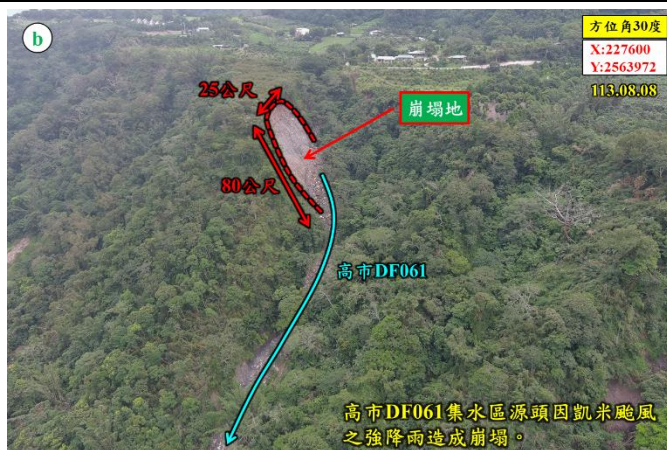
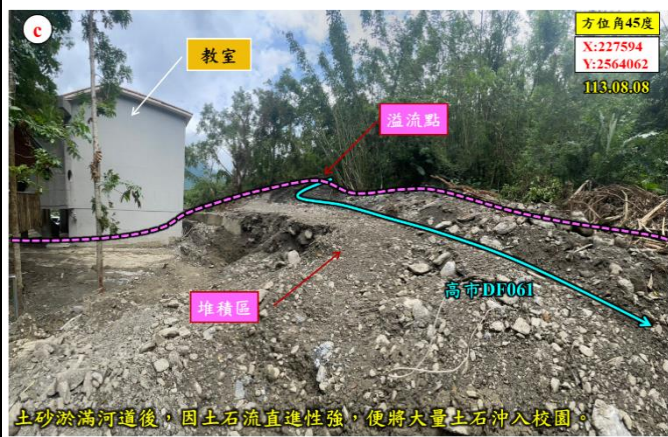
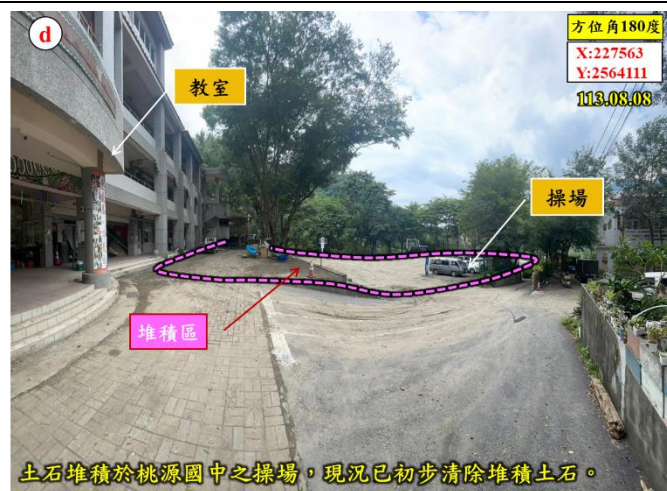
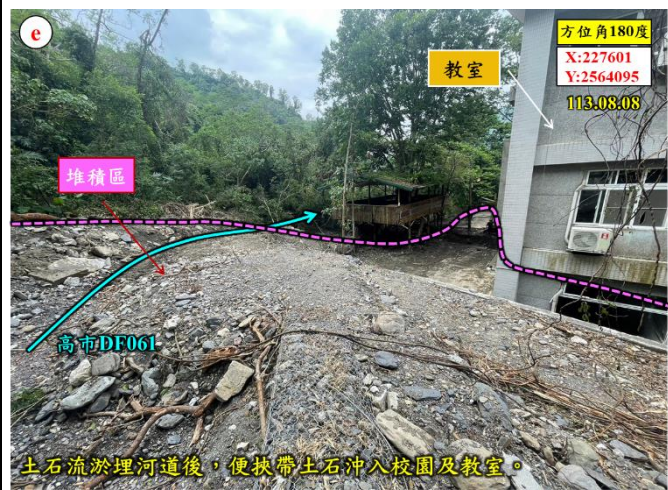
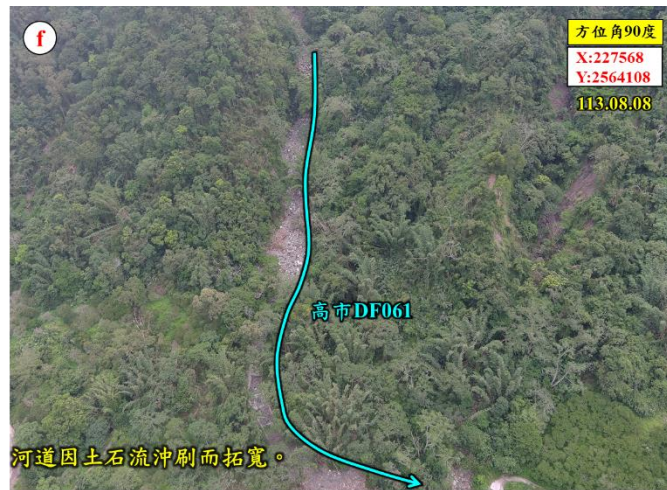
現況照片

| 現況描述紀錄 | | <p>1.現況描述：高市 DF061 因凱米颱風帶來之強降雨造成集水區源頭崩塌地，大量土砂淤埋既有河道並引發土石流，河道淤積後，土石流因直進性強即衝入教室與校園，造成桃源國中教室設施損毀。</p> <p>2.災害規模：崩塌範圍長約 80 公尺，寬約 25 公尺，面積約 2,000 平方公尺，平均崩塌深度約 2.8 公尺，崩塌土方量約 5,600 立方公尺；堆積範圍長約 70 公尺，最大寬度約 40 公尺，面積約 2,800 平方公尺，平均堆積深度約 2 公尺，堆積土方量約 5,600 立方公尺。</p> <p>3.災損統計：桃源國中 2 間教室遭堆積土砂沖入、操場遭土石掩埋。</p> | | | | | | | | | |
| | 公共設施 | 桃源國中 2 間教室遭堆積土砂沖入、操場遭土石掩埋。 | | | | | | | | | |

| 災害發生原因分析 | <p>降雨條件：災害發生時有效累積降雨 <math>R=1,103.7\text{mm}</math>，<math>I=32\text{mm/hr}</math>。</p> <p>地質條件：災害發生區位之集水區地質屬廬山層，以硬頁岩，板岩，千枚岩等為主，遇水易崩解及沖刷，進而產生崩塌。</p> <p>土地利用：崩塌發生地鄰近之土地利用多為原始林地及建物，學校坡腳為台20線經過。</p> <p>綜合探討：本區因凱米颱風帶來之強降雨造成集水區源頭崩塌地，大量土砂淤埋既有河道並引發土石流，河道淤積後，土石流因直進性強即衝入教室與校園，造成桃源國中教室設施損毀。</p> |

| 即時處置情況 | | 堆積土砂清運 | | | | | | | | | |
