## 高雄市六龜區寶來里

災害案件編號		108 年 0815 豪雨-高雄六龜-003			
災區行政區域		高雄市六龜區寶來里			
溪流名稱		美瓏溪			
所屬流域		高屏河流域			
土石流警戒基準值		無	參考雨量站	高中(C1V231)	
受災地點	地標：竹林農路	GPS 坐標	TWD97	X：222044 Y：2556452	
土石流警戒發布時間		無			
土石流警戒解除時間		無			
災害發生時間		108 年 8 月 15 日 15 時 00 分 訊息來源：六龜區公所			
現勘日期		108 年 8 月 25 日			
災害類型		崩塌(山崩、沖蝕)			
保全對象	民宅建物	無			
	公有建物	無			
	公共設施	竹林農路			
	農林用地	無			
歷史災害		98 年 8 月 9 日莫拉克颱風所挾帶超大豪雨，導致竹林地區美瓏山西南側坡地發生多處大規模崩塌，造成山區道路多處中斷，且多戶民宅與農舍遭崩塌土石掩埋或摧毀。

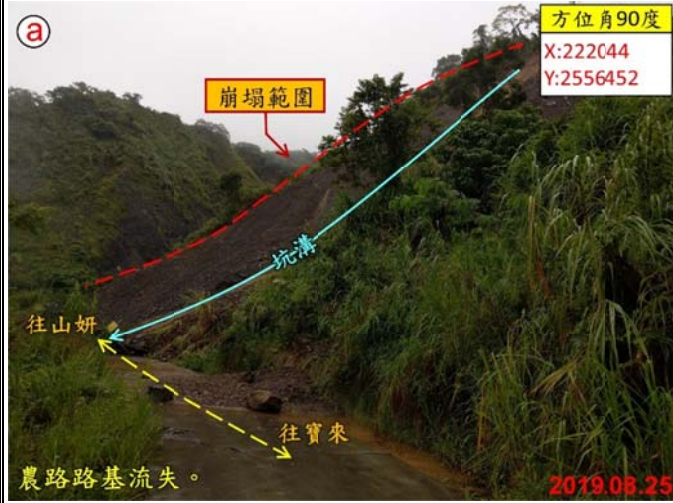
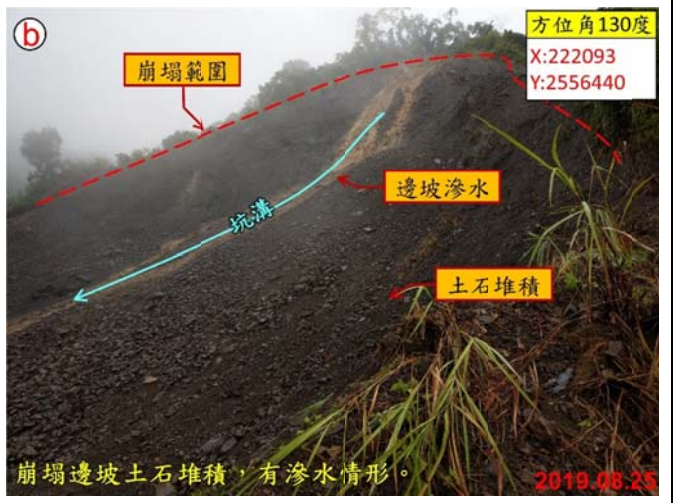
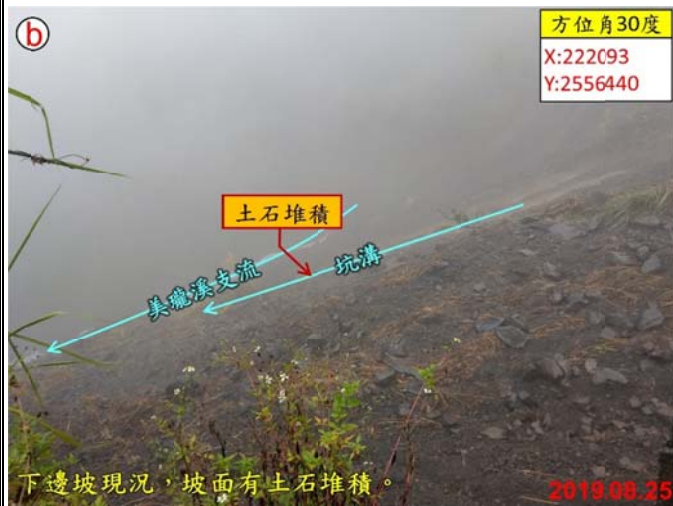
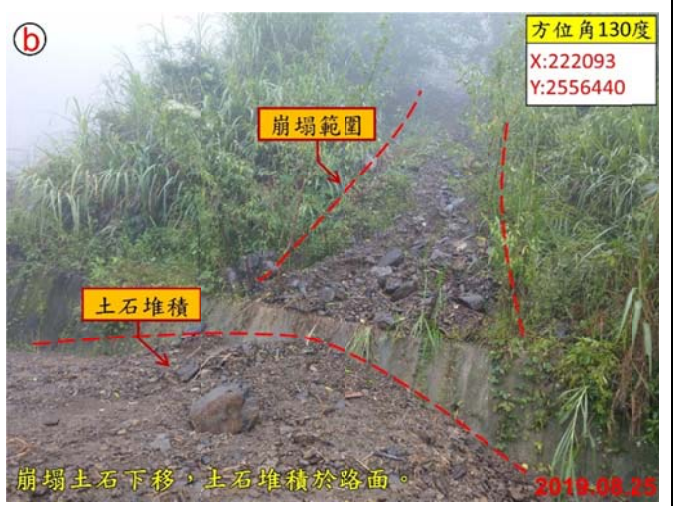
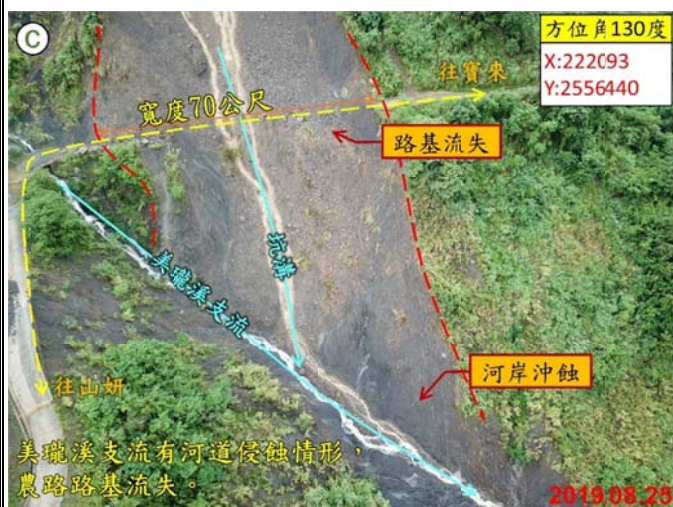
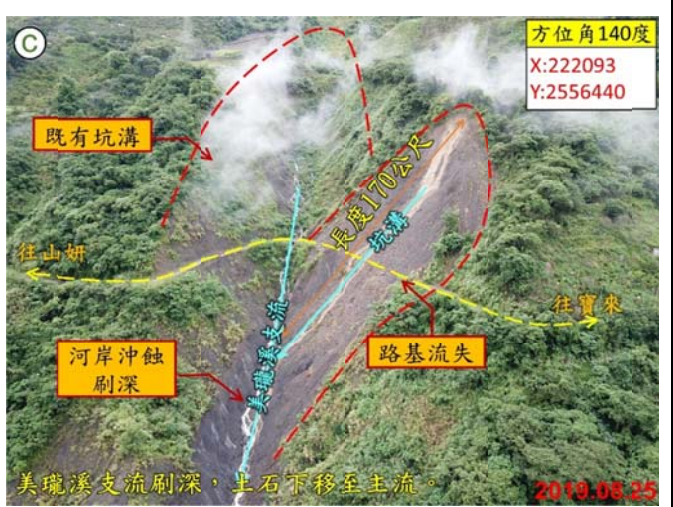
#### 現況照片

疏散避難情況		疏散時間：無				疏散人數：無					
		原先規劃避難處所：無				本次疏散避難何處：無					
		補充說明：									
現況描述紀錄		1.現況描述：受 0815 鋒面大雨影響致寶來里竹林地區農路邊坡崩塌，農路路基流失。									
		2.災害規模：崩塌面積約 1.5 公頃，平均崩塌深度約 1.5 公尺，估計崩塌量體約 22,500 立方公尺。

3.災損統計：農路路基流失約 80 公尺。									
災損統計	民宅建物	無									
	公共設施	無									
	人命/房舍/農地毀損統計	死亡	0 人	失蹤	0 人	受傷	0 人	房屋受損	0 戶	農地流失	0m <sup>2</sup>
既有工程設施損壞		無									
即時處置情況		封閉道路。									
<b>崩塌地調查紀錄表(崩塌地災害類型用)</b>											
崩塌地臨時編號		001			GPS 坐標		TWD97	X : 222044 Y : 2556452			
崩塌機制		<input type="checkbox"/> 道路邊坡崩塌 <input type="checkbox"/> 河岸崩塌 <input checked="" type="checkbox"/> 河岸山腹崩塌 <input type="checkbox"/> 源頭崩塌 <input type="checkbox"/> 一般邊坡崩塌									
邊坡類型		<input checked="" type="checkbox"/> 斜交坡 <input type="checkbox"/> 逆向坡 <input type="checkbox"/> 順向坡 <input type="checkbox"/> 水平層狀坡 <input type="checkbox"/> 階地崖 <input type="checkbox"/> 崩積崖 <input type="checkbox"/> 填方坡 <input type="checkbox"/> 其他_____									
斜面坡度		<input type="checkbox"/> <15 度 <input type="checkbox"/> <30 度 <input checked="" type="checkbox"/> 30-45 度 <input type="checkbox"/> 45-60 度 <input type="checkbox"/> 60-75 度 <input type="checkbox"/> >75 度

災害發生原因分析	<p>降雨條件：本次災害發生時累積降雨量達 326mm。</p> <p>地質條件：災害發生區位地質屬樟山層，主要組成為硬頁岩夾薄層砂岩，災害區位無明顯地質構造。</p> <p>土地利用：崩塌周圍為自然林，部分區域有農業使用情形。</p> <p>綜合探討：崩塌區域坡度陡峭，位於莫拉克風災生成之坑溝邊坡，岩層較為破碎。本次災害發生時累積降雨量達 326mm，逕流沖蝕坡面帶動土砂材料下移，造成農路路基流失。</p>
二次災害可能性	<p>經現場勘查結果，崩塌區域為風化土層，坡面有大量土石材料堆積，坡腳坑溝為莫拉克風災時生成之坑溝，侵蝕作用旺盛。豪大雨時該崩塌地仍有擴大風險。建議豪大雨期間應持續監測河道並預警性封閉道路及撤離鄰近居民。</p>
