108 年 0815 豪雨重大土砂災例最速報

高雄市一六龜區寶來里

108 年 0815 豪雨-高雄六龜-003

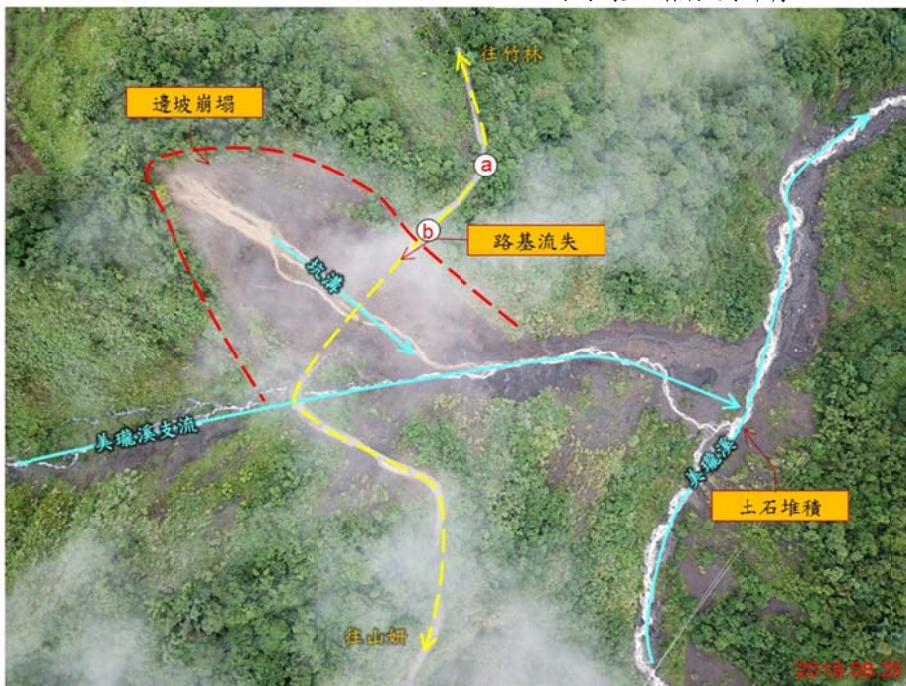
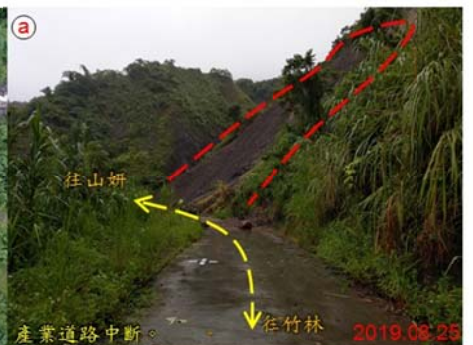
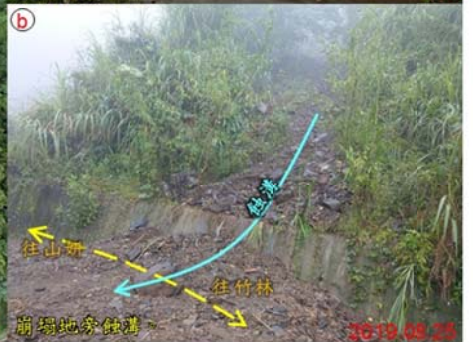
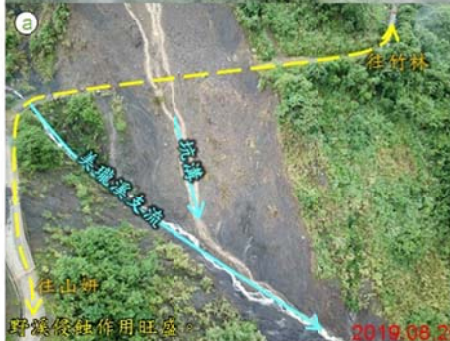
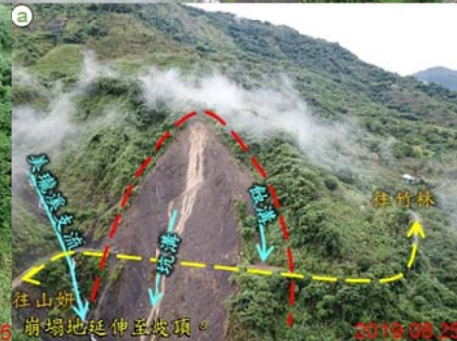
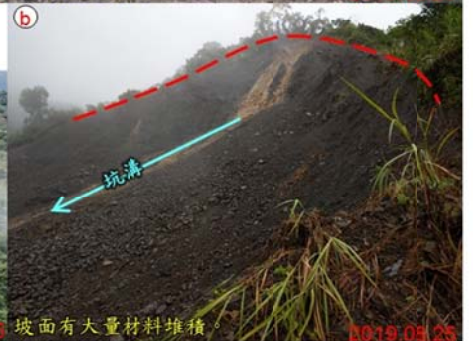
- ❖ 災害發生位置：竹林農路
- ❖ 災害發生時間：8 月 15 日 15 時 00 分
- ❖ 災害類型：崩塌(山崩、沖蝕)
- ❖ 累積雨量：326 mm

- ✓ 災情描述：受 0815 鋒面大雨影響致寶來里竹林農路邊坡崩塌，農路路基流失。
- ✓ 災害規模：崩塌面積約 1.5 公頃，平均崩塌深度約 1.5 公尺，估計崩塌量體約 22,500 立方公尺。
- ✓ 災損統計：農路路基流失約 80 公尺。
