高雄市桃源區勤和里

一、災區基本資料

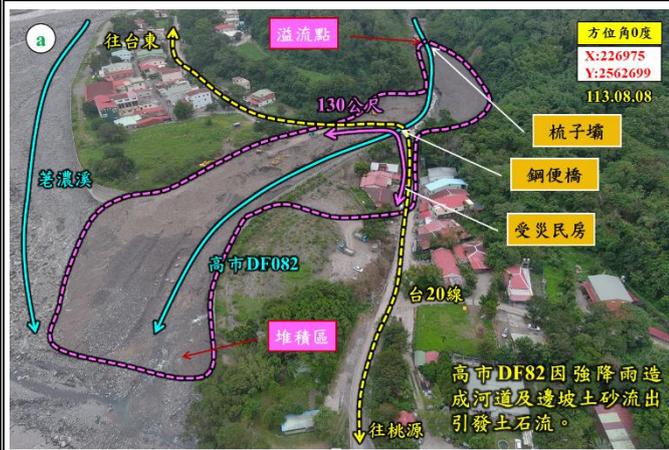
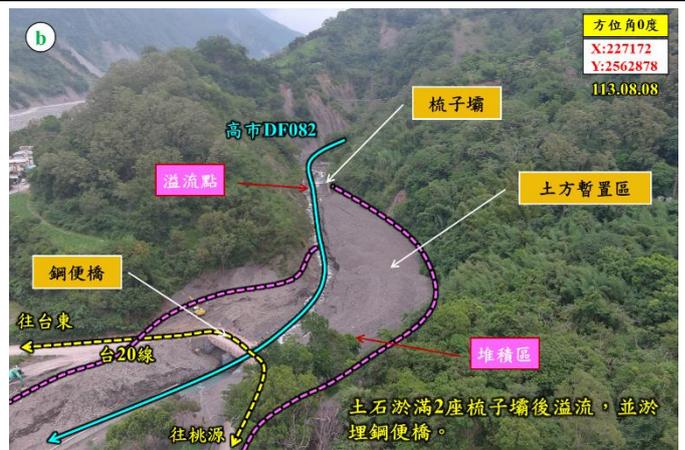
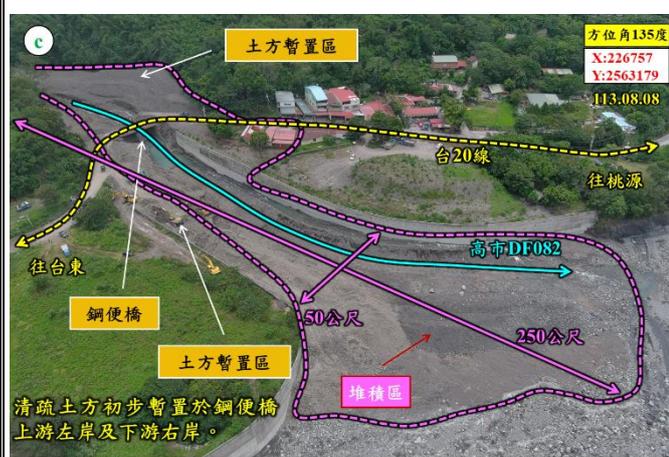
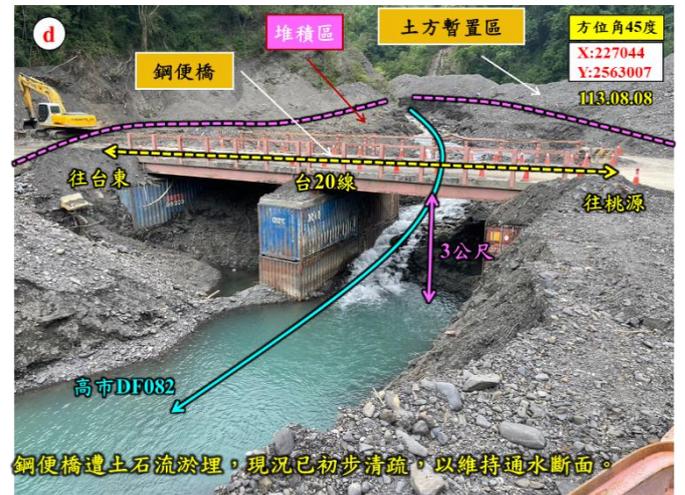
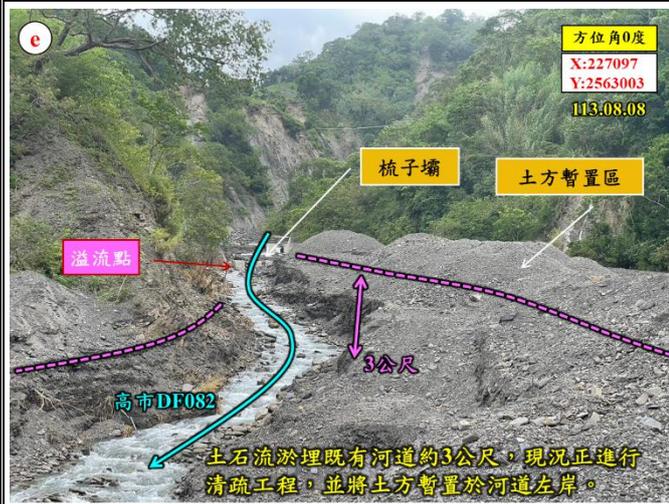
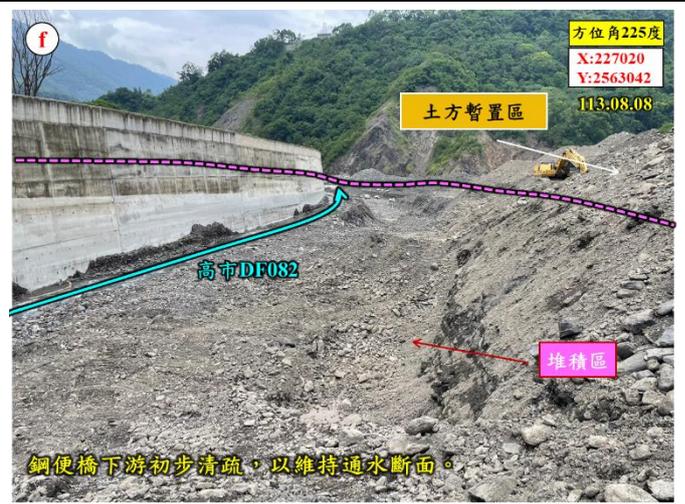
現況照片

疏散避難情況		疏散時間：07月24日				疏散人數：24				
		原先規劃避難處所：勤和活動中心				本次疏散避難何處：勤和活動中心				
		補充說明：								
現況描述紀錄		<p>1.現況描述：東莊部落鋼便橋(高市DF082)因凱米颱風帶來之強降雨造成集水區引發土石流，大量土石流出並淤埋梳子壩後溢流，土砂堆積於河道、台20線及鋼便橋橋面、橋涵等，並造成多棟建物有土砂流入。</p> <p>2.災害規模：堆積範圍長約250公尺，寬度約50公尺，面積約12,500平方公尺，平均堆積深度約3公尺，堆積土方量約37,500立方公尺。</p> <p>3.災損統計：6棟民房遭堆積土砂沖入、道路淤埋長度約130公尺。</p>								
災損統計	民宅建物	6棟民房遭堆積土砂沖入								
	公共設施	道路淤埋長度約130公尺。								
	人命/房舍/農地毀損統計	死亡	0人	失蹤	0人	受傷	0人	房屋受損	6戶	農地流失
既有工程設施損壞		鋼便橋、梳子壩遭淤埋								
即時處置情況		堆積土砂清運及河道清疏
