嘉義縣阿里山鄉十字村

一、災區基本資料

災害案件編號		盧碧颱風暨 0806 水災-嘉義阿里山-001		
災區行政區域		嘉義縣阿里山鄉十字村		
溪流名稱		阿里山溪		
所屬流域		濁水溪流域		
土石流警戒基準值		300	參考雨量站	阿里山 (467530)
受災地點	地標：阿里山青年活動中心約 300 公尺道路上邊坡	GPS 坐標	TWD97	X:228519 Y:2600464
土石流警戒發布時間		無		
土石流警戒解除時間		無		
災害發生時間		110 年 8 月 7 日 3 時 00 分 訊息來源：媒體報導		
現勘日期		110 年 8 月 26 日		
災害類型		崩塌(山崩)		
保全對象	民宅建物	無		
	公有建物	無		
	公共設施	阿里山青年活動中心之聯絡道		
	農林用地	無		
歷史災害		98 年莫拉克颱風

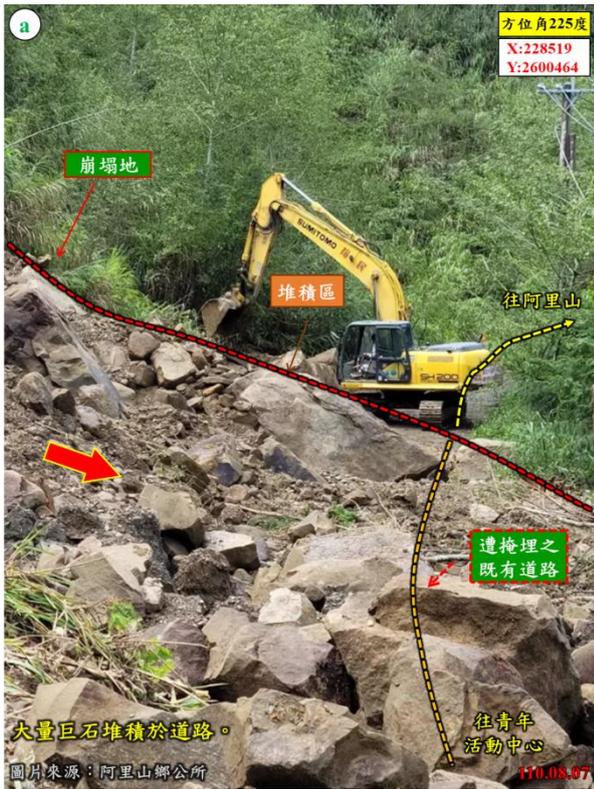
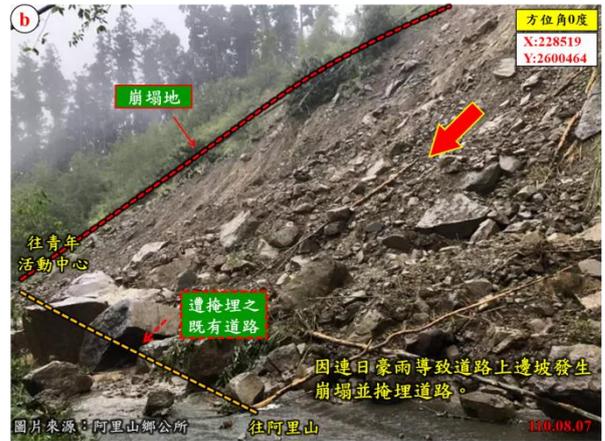
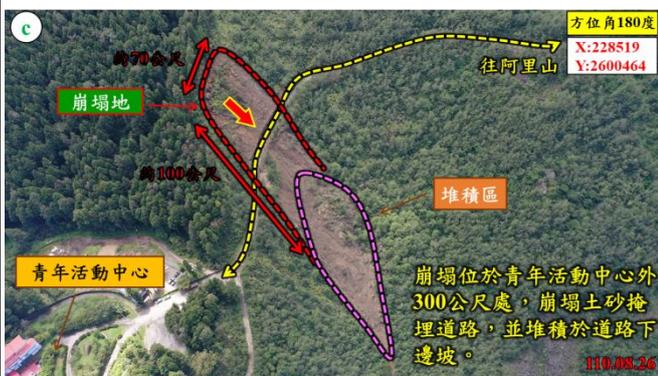
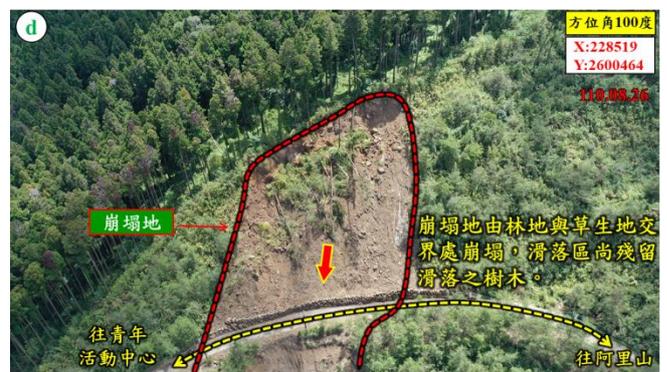
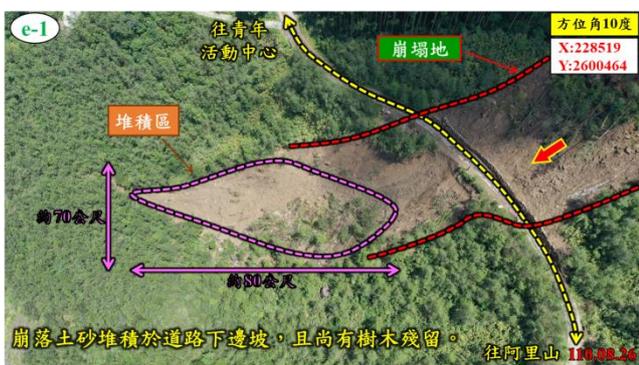
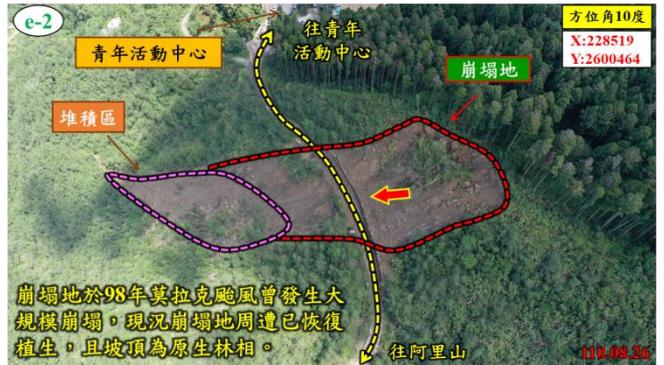
現況照片

疏散避難情況		疏散時間：無				疏散人數：無						
		原先規劃避難處所：無				本次疏散避難何處：無						
		補充說明：										
現況描述紀錄		<p>1.現況描述：本案崩塌發生於距離阿里山青年活動中心約 300 公尺之道路上邊坡，推測崩塌原因乃盧碧颱風引進之西南氣流，夾帶之高強度長延時降雨，使土壤含水量過高而崩塌。</p> <p>2.災害規模：崩塌範圍長約 100 公尺、寬約 70 公尺，面積約 7,000 平方公尺，平均崩塌深度約 1 公尺，崩塌土方約 7,000 立方公尺；堆積範圍長約 80 公尺，寬約 70 公尺，面積約 5,600 平方公尺，平均堆積深度約 1.25 公尺，堆積量體約 7,000 立方公尺。</p> <p>3.災損統計：道路掩埋長度約 70 公尺。</p>										
		災損統計	民宅建物		無							
			公共設施		道路掩埋長度約 70 公尺							
人命/房舍/農地毀損統計		死亡	0 人	失蹤	0 人	受傷	0 人	房屋受損	0 戶	農地流失	0m ²	
既有工程設施損壞		無										
即時處置情況		無										
崩塌地調查紀錄表(崩塌地災害類型用)												
崩塌地臨時編號		嘉義阿里山-001				GPS 坐標		TWD97		X:228519 Y:2600464		
崩塌機制		<input checked="" type="checkbox"/> 道路邊坡崩塌 <input type="checkbox"/> 河岸崩塌 <input type="checkbox"/> 河岸山腹崩塌 <input type="checkbox"/> 源頭崩塌 <input type="checkbox"/> 一般邊坡崩塌										
邊坡類型		<input type="checkbox"/> 斜交坡 <input type="checkbox"/> 逆向坡 <input checked="" type="checkbox"/> 順向坡 <input type="checkbox"/> 水平層狀坡 <input type="checkbox"/> 階地崖 <input type="checkbox"/> 崩積崖 <input type="checkbox"/> 填方坡 <input type="checkbox"/> 其他_____

災害發生原因分析	<p>降雨條件：本次災害發生時有效累積降雨 $R=497\text{mm}$，$I=38\text{mm/hr}$。</p> <p>地質條件：災害發生區位地質屬廬山三峽群層，多為砂頁岩互層，邊坡位於順向坡之道路邊坡，暴雨時易受逕流入滲而崩塌。</p> <p>土地利用：災害發生地點距離阿里山青年活動中心約 300 公尺之道路上邊坡，周遭為草地及原始林等土地利用。</p> <p>綜合探討：推測崩塌原因推測為盧碧颱風引進之西南氣流，夾帶高強度長延時之降雨，造成道路邊坡發生崩塌。</p>
二次災害可能性	已初步將崩落巨石堆疊成砌石擋土牆，穩定崩塌地上邊坡，惟邊坡仍裸露，降雨時可能發生沖刷。
