苗栗縣泰安鄉象鼻村

一、災區基本資料

災害案件編號		108 年其他-苗栗泰安-002			
災區行政區域		苗栗縣泰安鄉象鼻村			
溪流名稱		無			
所屬流域		大安溪流域			
土石流警戒基準值		無	參考雨量站		象鼻(C1E451)
受災地點	地標：中象道路 11K	GPS 坐標	TWD97	X：244309 Y: 2695720	
土石流警戒發布時間		無			
土石流警戒解除時間		無			
災害發生時間		108 年 8 月 20 日 17 時 0 分 訊息來源：苗栗縣政府提供			
現勘日期		108 年 9 月 3 日			
災害類型		崩塌(山崩、沖蝕)			
保全對象	民宅建物	無			
	公有建物	無			
	公共設施	中象道路			
	農林用地	無			
歷史災害		無

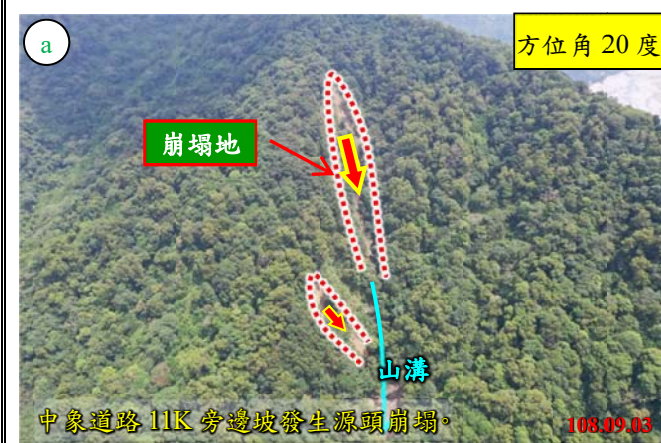
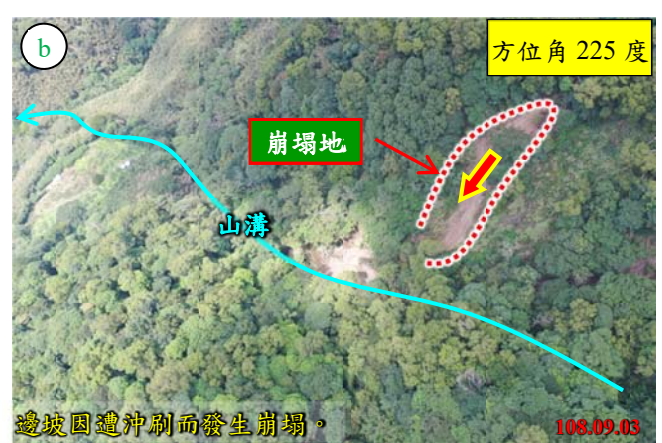
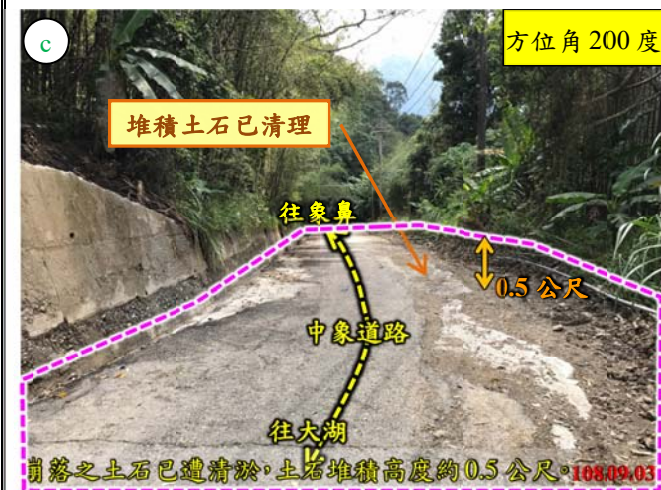
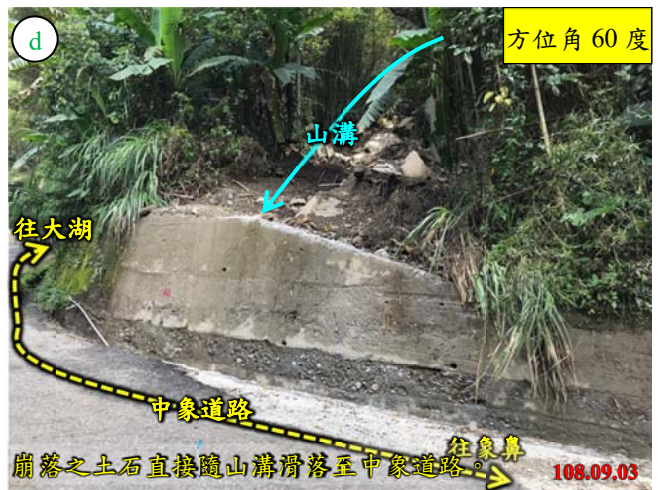
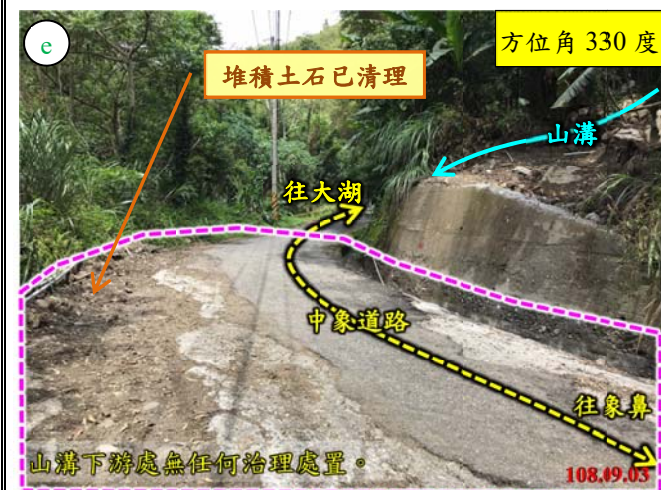
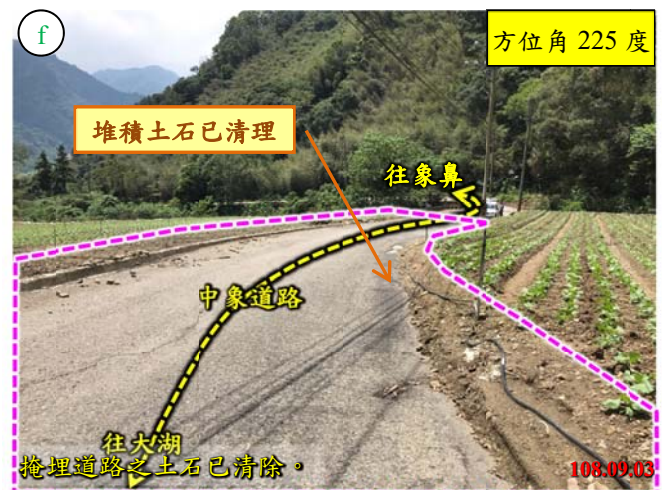
現況照片

疏散避難情況	疏散時間：無				疏散人數：無					
	原先規劃避難處所：無				本次疏散避難何處：無					
	補充說明：									
現況描述紀錄	1.現況描述：因連日豪雨，造成中象道路 111K 上邊坡坑溝上游兩側崩塌，土石由坑溝沖刷而下流至路面。 2.災害規模：崩塌地面積約 1 公頃，平均深度約 0.5 公尺，長度約 400 公尺，寬度約 25 公尺，堆積量體約 5,000 立方公尺。 3.災損統計：無。									
災損統計	民宅建物	無。								
	公共設施	無。								
	人命/房舍/農地毀損統計	死亡	0 人	失蹤	0 人	受傷	0 人	房屋受損	0 戶	農地流失
既有工程設施損壞	無。									
即時處置情況	泰安鄉公所派員清除土石，搶通道路。

災害發生原因分析	<p>降雨條件：本次災害發生時降雨強度 3 mm/h，平均降雨強度 11.6 mm/h。</p> <p>地質條件：災害發生區位地質屬打鹿頁岩、觀音山砂岩及北寮砂岩，主要組成砂岩及頁岩，鄰近斷層帶有象鼻斷層、梅園斷層、司馬限斷層、清安斷層。</p> <p>土地利用：崩塌區域為原始林，無明顯土地開發利用情形。</p> <p>綜合探討：由舊有航照圖判釋本區曾發生過崩塌情形，經空拍成果顯示鄰近邊坡已趨近穩定，植生復育完整。然而本區地質因有多道斷層帶經過，導致地層交錯複雜且脆弱，加上邊坡地形陡峭及本次強降雨，造成邊坡遭沖蝕作用而引發崩塌情形。</p>
二次災害可能性	<p>崩塌坡面及坑溝上仍堆積土石材料，而現況坑溝下游處無做任何處置，若再遇豪大雨，原堆積之土石恐直接沖刷至中象道路上，建議應持續觀測崩塌地變化及針對坑溝進行治理工程。</p>
