## 花蓮縣秀林鄉和平村

### 一、災區基本資料

| 災害案件編號 | | 113 年凱米颱風-花蓮秀林-001 | | | |
| 受災地點 | 台 9 丁線 65.5K(花縣 DF172) | | GPS<br>坐標 | TWD97<br>WGS84 | X:321993 Y:2681310<br>E:121.70851 N:24.23556 |

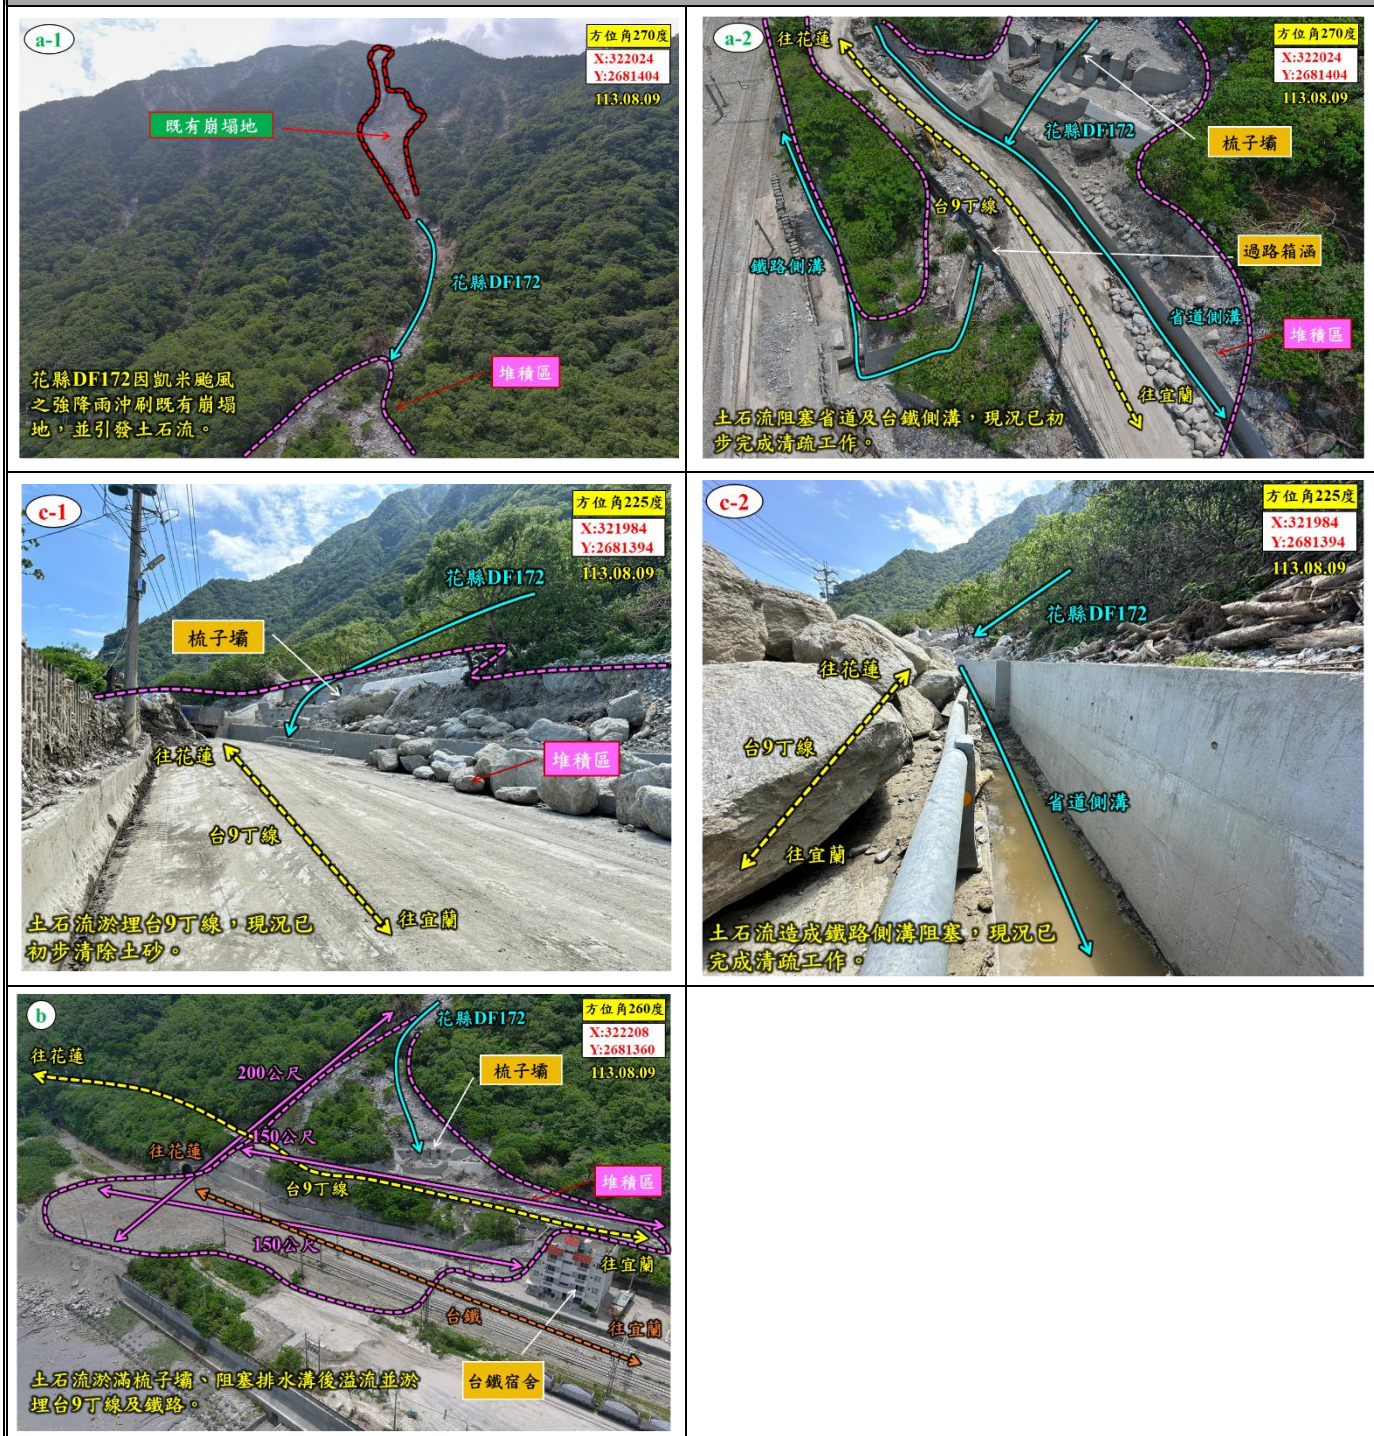
現況照片

| 現況描述紀錄 | | 1.現況描述：台鐵和仁-崇德隧道前(即台9丁線65.5K處)係因0403花蓮地震，造成台9丁線上邊坡發生新增崩塌，大量土砂堆積於溪床，且於7月25日凱米颱風之強降雨再次引發土石流，溪床土石往坡趾之台9丁線及鐵路流動，造成道路及鐵路側溝及過路箱涵淤積，使土砂向道路及鐵路堆積。<br>2.災害規模：堆積範圍長約200公尺，寬約150公尺，面積約30,000平方公尺，平均堆積深度約1公尺，堆積土方量約30,000立方公尺。<br>3.災損統計：淤埋鐵路長度約150公尺、台9丁線長度約150公尺。 | | | | | | | | |
| 既有工程設施損壞 | | 道路排水設施淤積 | | | | | | | | |

| 既有工程設施情形 | <p>過路箱涵及側溝淤積嚴重，梳子壩亦有淤積情形，惟未損毀。</p> |

| 即時處置情況 | | 清淤 | | | | | | | | |
