110 年盧碧颱風暨 0806 水災重大土砂災例最速報

高雄市—桃源區勤和里

110 年盧碧颱風暨 0806 水災-高雄桃源-002

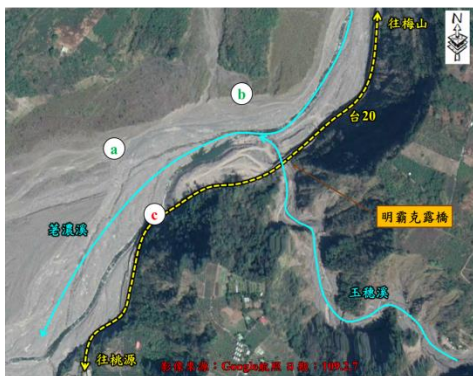
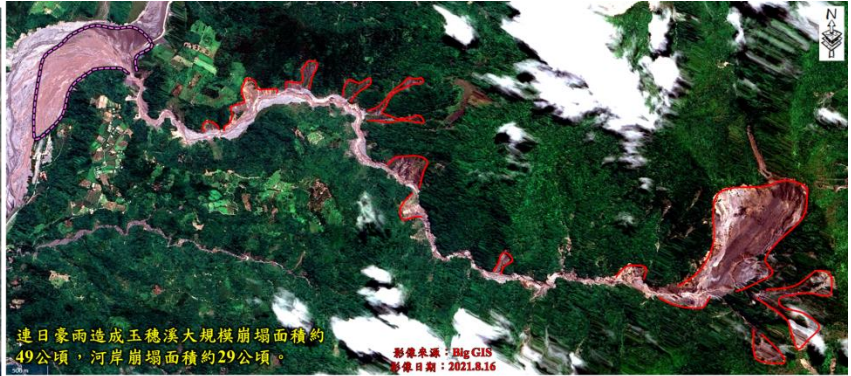
(1) 玉穗溪集水區約 1,231.9 公頃，依衛星影像判釋玉穗溪大規模崩塌面積約 49 公頃，崩塌深度約 23.1 公尺，土砂生產量約 851 萬立方公尺；大規模崩塌堆積面積 27.8 公頃，堆積高度約 26.2 公尺，堆積量約 529 萬立方公尺。

(2) 玉穗溪河岸崩塌面積約 29 公頃，崩塌深度約 8 公尺，土砂生產量約 152 萬立方公尺；河道侵蝕深度約 5.7 公尺，侵蝕量約 104 萬立方公尺；而玉穗溪流與邊坡之堆積高度約 6.1 公尺，堆積量約 184 萬立方公尺。

連日豪雨造成玉穗溪大規模崩塌面積約 49 公頃，河岸崩塌面積約 29 公頃。

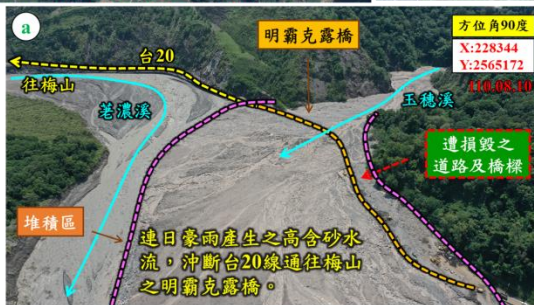
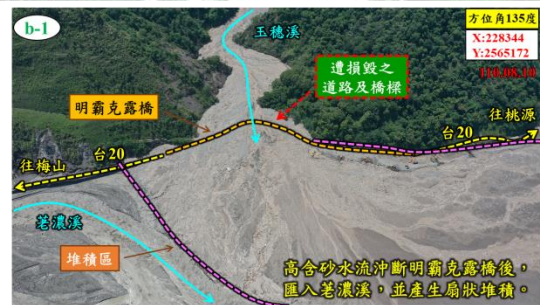
✓ 災情描述：本案發生原因乃盧碧颱風之長延時強降雨，使玉穗溪流量增加，挾帶大量土砂後沖毀明霸克露橋，並掩埋部分台 20 線道路。

河道淤積高度與台20線道路高程相同。

連日豪雨產生之高含砂水流，沖斷台20線通往梅山之明霸克露橋。

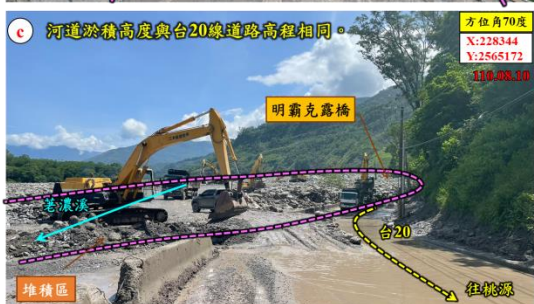
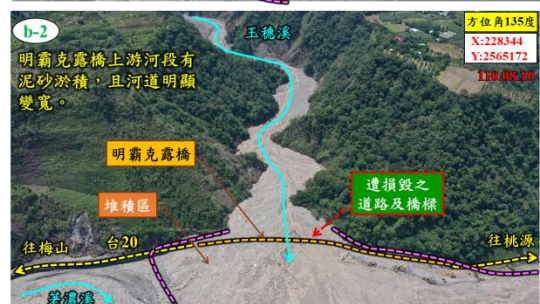
明霸克露橋上游河段有泥沙淤積，且河道明顯變寬。
