高雄市桃源區勤和里

一、災區基本資料

三、現況及植被情形照片

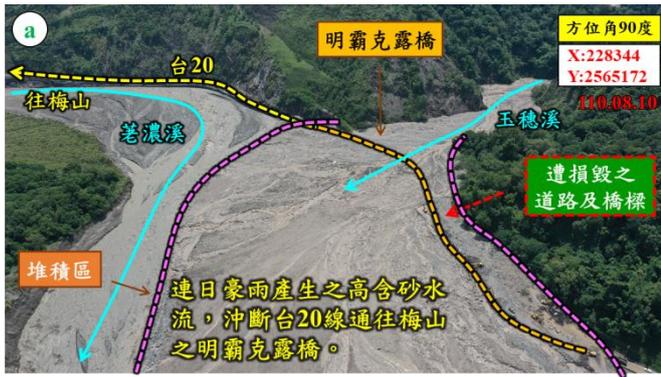
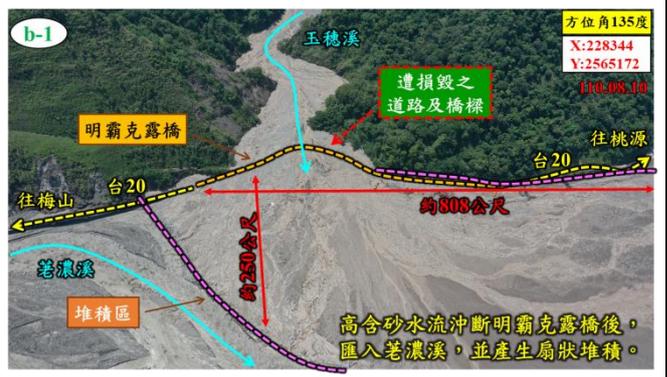
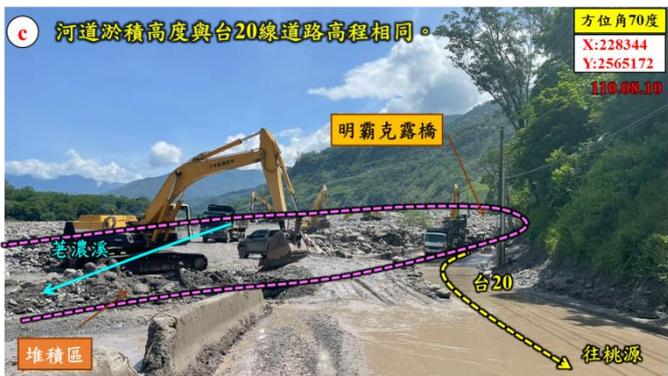
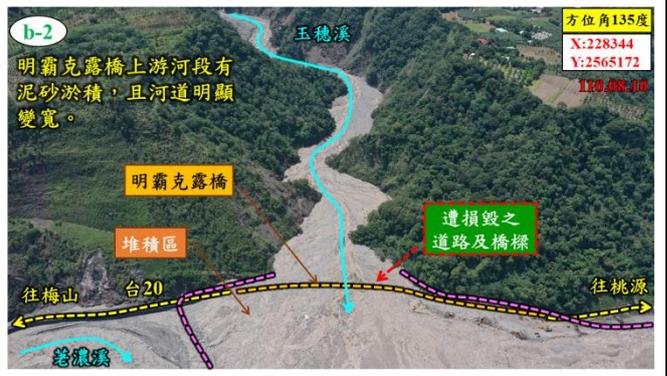
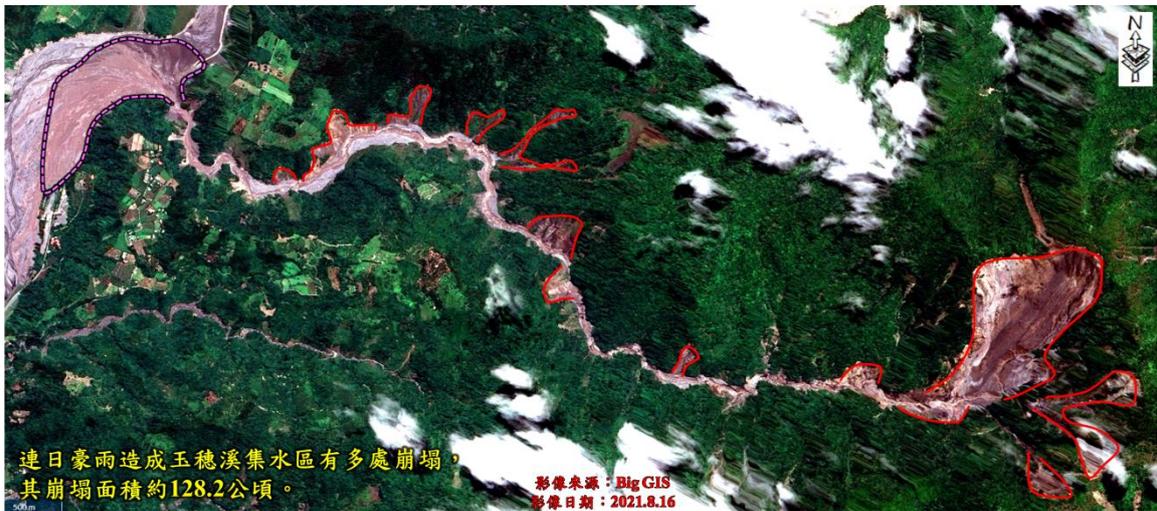
現況照片

疏散避難情況		疏散時間：無				疏散人數：無							
		原先規劃避難處所：無				本次疏散避難何處：無							
		補充說明：											
現況描述紀錄		1.現況描述：本案發生原因乃盧碧颱風之長延時強降雨，使玉穗溪流量增加，挾帶大量土砂後沖毀明霸克露橋，並掩埋部分台 20 線道路。

2.災害規模： (1)玉穗溪集水區約 1,231.9 公頃，依衛星影像判釋玉穗溪大規模崩塌面積約 49 公頃，崩塌深度約 23.1 公尺，土砂生產量約 851 萬立方公尺；大規模崩塌堆積面積 27.8 公頃，堆積高度約 26.2 公尺，堆積量約 529 萬立方公尺。 (2)玉穗溪河岸崩塌面積約 29 公頃，崩塌深度約 8 公尺，土砂生產量約 152 萬立方公尺；河道侵蝕深度約 5.7 公尺，侵蝕量約 104 萬立方公尺；而玉穗溪河流與邊坡之堆積高度約 6.1 公尺，堆積量約 184 萬立方公尺。 (3)匯流口沖積扇堆積堆積高度約 11.9 公尺，最大高度約 22.3 公尺，堆積量約 202 萬立方公尺。

3.災損統計：道路掩埋長度約 800 公尺及沖毀明霸克露橋約 100 公尺。											
災損統計	民宅建物	無											
	公共設施	道路掩埋長度約 800 公尺及沖毀明霸克露橋約 100 公尺											
	人命/房舍/ 農地毀損統計	死亡	0 人	失蹤	0 人	受傷	0 人	房屋受損	0 戶	農地流失	0m ²		
既有工程設施損壞		無											
即時處置情況		清理臨時便道											
崩塌地調查紀錄表(崩塌地災害類型用)													
崩塌地臨時編號		高雄桃源-002				GPS 坐標		TWD97		X:228344 Y:2565172			
崩塌機制		<input type="checkbox"/> 道路邊坡崩塌 <input checked="" type="checkbox"/> 河岸崩塌 <input type="checkbox"/> 河岸山腹崩塌 <input type="checkbox"/> 源頭崩塌 <input type="checkbox"/> 一般邊坡崩塌											
邊坡類型		<input type="checkbox"/> 斜交坡 <input type="checkbox"/> 逆向坡 <input checked="" type="checkbox"/> 順向坡 <input type="checkbox"/> 水平層狀坡 <input type="checkbox"/> 階地崖 <input checked="" type="checkbox"/> 崩積崖 <input type="checkbox"/> 填方坡 <input type="checkbox"/> 其他_____											
斜面坡度		<input type="checkbox"/> <15 度 <input checked="" type="checkbox"/> <30 度 <input type="checkbox"/> 30-45 度 <input type="checkbox"/> 45-60 度 <input type="checkbox"/> 60-75 度 <input type="checkbox"/> >75 度
