# 110 年 0815 其他重大土砂災例最速報

## 南 投 縣—集 集 鎮 富 山 里

### 110 年 0815 其他-南投集集-001

- ❖ 災害發生位置：台 16 線 12K 處
- ❖ 災害發生時間：8 月 14 日 3 時 00 分
- ❖ 災害類型：崩塌(山崩)
- ❖ 累積雨量：72mm

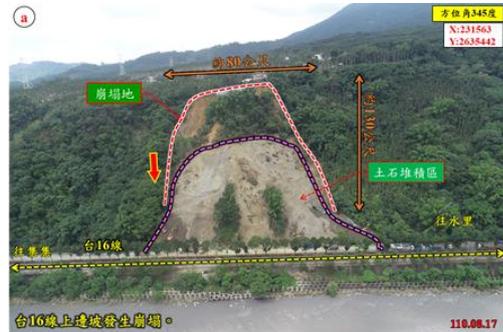
- ✓ 災情描述：本案崩塌地位於台 16 線 12K 上邊坡(集集線鐵路隧道上方)·推測原因可能為連日降雨·造成土壤水分含量升高·導致邊坡崩塌·部分土石堆積路面。
- ✓ 災害規模：崩塌範圍長約 130 公尺·寬約 80 公尺·面積約 10,400 平方公尺·平均崩塌深度約 5 公尺·崩塌土方約 52,000 立方公尺；堆積範圍長約 90 公尺·寬約 120 公尺·面積約 10,800 平方公尺·平均堆積深度約 4.8 公尺·堆積量體約 52,000 立方公尺。
- ✓ 災損統計：掩埋道路約 120 公尺。

台16線上邊坡發生崩塌。

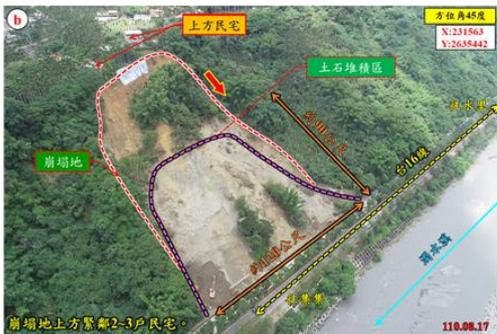
崩塌地上方緊鄰2-3戶民宅。

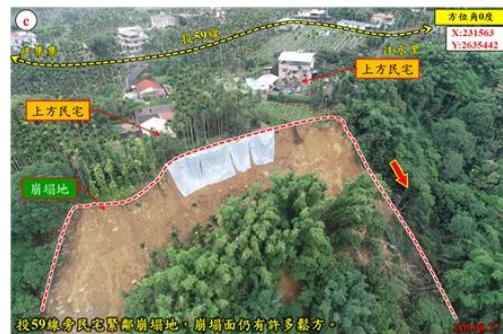
投59線旁民宅緊鄰崩塌地，崩塌面仍有許多鬆方。

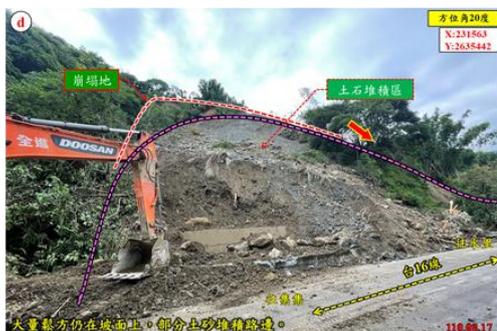
大量鬆方仍在坡面上，即含土砂堆積路邊。

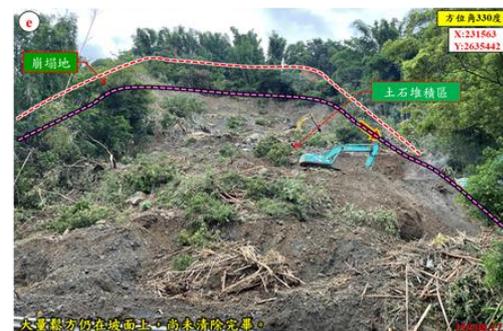
大量鬆方仍在坡面上，尚未清除完畢。
