南投縣集集鎮富山里

災害案件編號		110 年 0815 其他-南投集集-001			
災區行政區域		南投縣集集鎮富山里			
溪流名稱		濁水溪			
所屬流域		濁水溪流域			
土石流警戒基準值		500	參考雨量站	集集(C0I380)	
受災地點	地標：台 16 線 12K 處	GPS 坐標	TWD97	X:231563 Y:2635442	
土石流警戒發布時間		無			
土石流警戒解除時間		無			
災害發生時間		110 年 8 月 14 日 3 時 00 分 訊息來源：新聞媒體			
現勘日期		110 年 8 月 17 日			
災害類型		崩塌(山崩)			
保全對象	民宅建物	5 棟			
	公有建物	無			
	公共設施	台 16 線、集集線鐵路			
	農林用地	無			
歷史災害		無

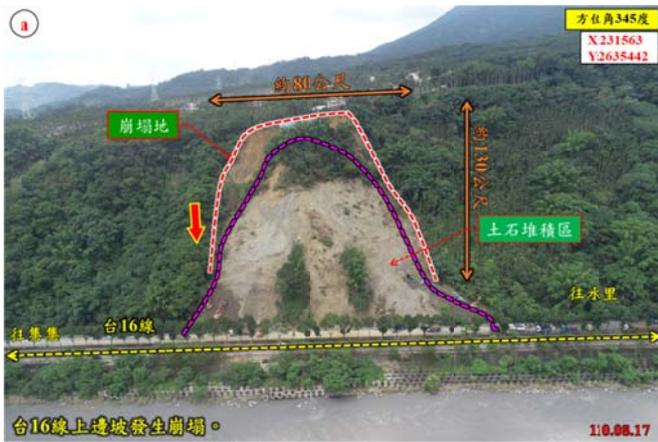
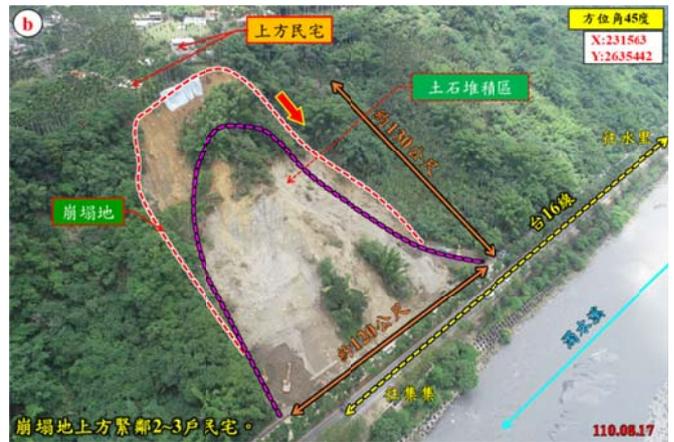
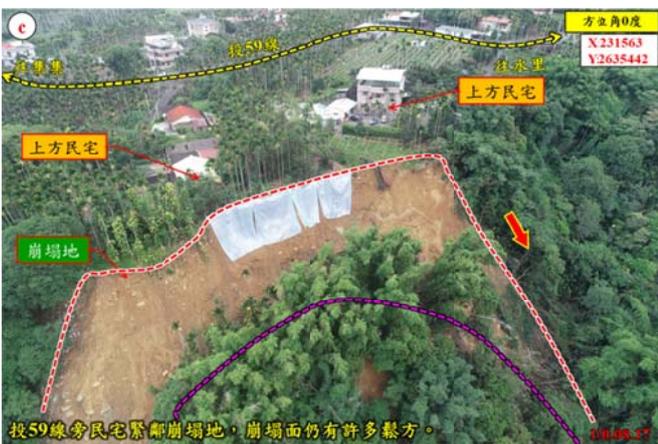
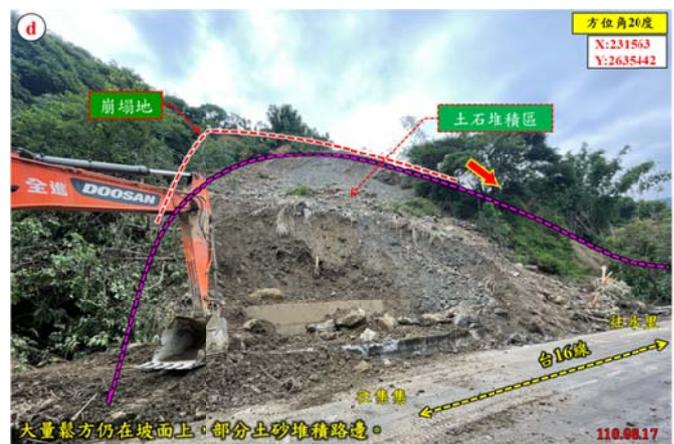
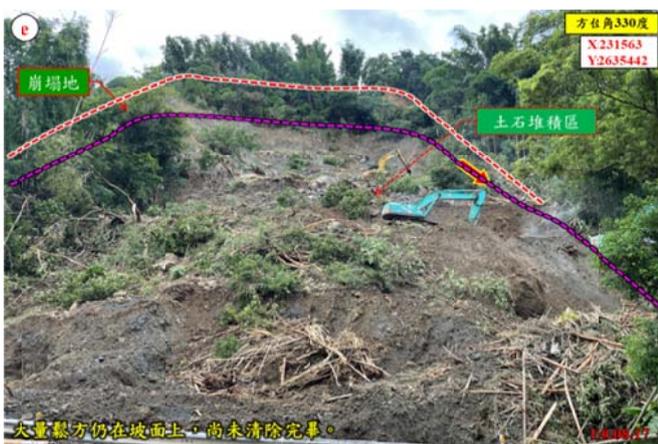
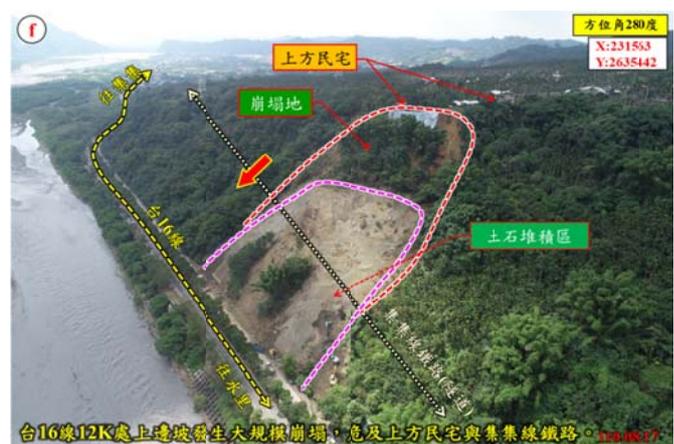
現況照片

疏散避難情況		疏散時間：無				疏散人數：無						
		原先規劃避難處所：無				本次疏散避難何處：無						
		補充說明：										
現況描述紀錄		1.現況描述：本案崩塌地位於台 16 線 12K 上邊坡(集集線鐵路隧道上方)，推測原因可能為連日降雨，造成土壤水分含量升高，導致邊坡崩塌，部分土石堆積路面。

2.災害規模：崩塌範圍長約 130 公尺、寬約 80 公尺，面積約 10,400 平方公尺，平均崩塌深度約 5 公尺，崩塌土方約 52,000 立方公尺；堆積範圍長約 90 公尺，寬約 120 公尺，面積約 10,800 平方公尺，平均堆積深度約 4.8 公尺，堆積量體約 52,000 立方公尺。

3.災損統計：掩埋道路約 120 公尺。										
災損統計	民宅建物	無										
	公共設施	台 16 線遭掩埋約 120 公尺										
	人命/房舍/農地毀損統計	死亡	0 人	失蹤	0 人	受傷	0 人	房屋受損	0 戶	農地流失	0m ²	
既有工程設施損壞		無										
即時處置情況		無										
崩塌地調查紀錄表(崩塌地災害類型用)												
崩塌地臨時編號		南投集集-001				GPS 坐標		TWD97		X:231563 Y:2635442		
崩塌機制		<input checked="" type="checkbox"/> 道路邊坡崩塌 <input type="checkbox"/> 河岸崩塌 <input type="checkbox"/> 河岸山腹崩塌 <input type="checkbox"/> 源頭崩塌 <input type="checkbox"/> 一般邊坡崩塌										
邊坡類型		<input checked="" type="checkbox"/> 斜交坡 <input type="checkbox"/> 逆向坡 <input type="checkbox"/> 順向坡 <input type="checkbox"/> 水平層狀坡 <input type="checkbox"/> 階地崖 <input type="checkbox"/> 崩積崖 <input type="checkbox"/> 填方坡 <input type="checkbox"/> 其他_____										
斜面坡度		<input type="checkbox"/> <15 度 <input type="checkbox"/> <30 度 <input checked="" type="checkbox"/> 30-45 度 <input type="checkbox"/> 45-60 度 <input type="checkbox"/> 60-75 度 <input type="checkbox"/> >75 度
