## 花蓮縣秀林鄉崇德村

| 災害案件編號 | | 113 年凱米颱風-花蓮秀林-002 | | | |
| 災害類型 | | 土石流 | | | |

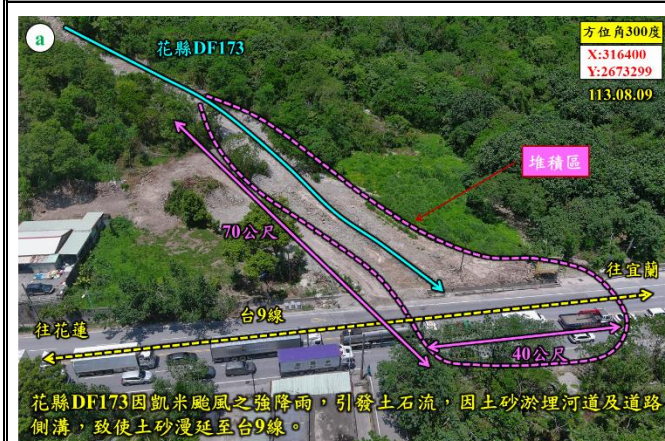
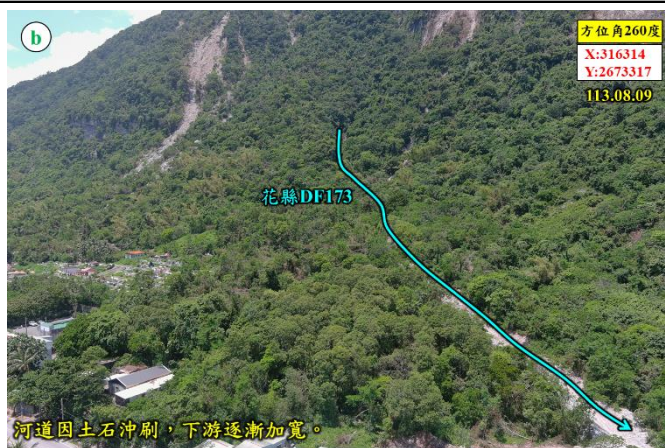
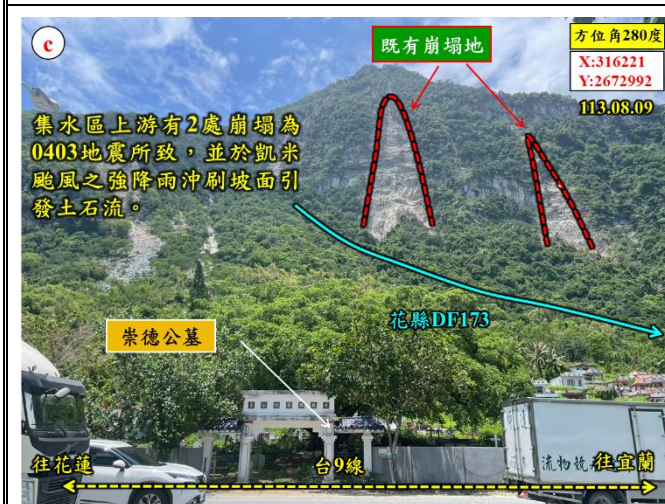
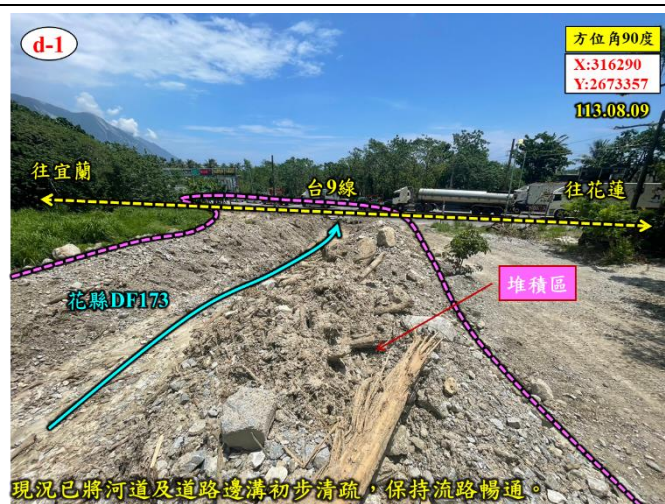
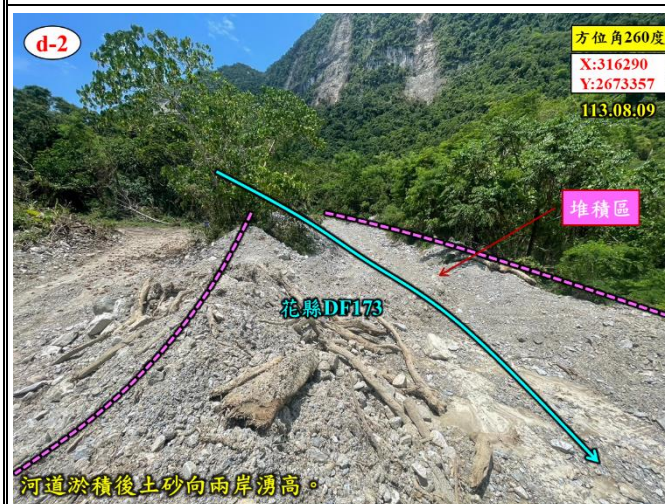
現況照片

| 現況描述紀錄 | | <p>1.現況描述：花縣 DF173 因 0403 地震造成上游發生 2 處崩塌地，崩塌土砂因凱米颱風之強降雨，引發土石流，因土砂淤埋河道及道路側溝，致使土砂向兩岸湧高，並漫延至台 9 線，現況已初步針對河道及道路側溝完成清疏工作，以保持流路順暢。</p> <p>2.災害規模：堆積範圍長約 70 公尺，寬約 40 公尺，面積約 2,800 平方公尺，平均堆積深度約 1 公尺，堆積土方量約 2,800 立方公尺。</p> <p>3.災損統計：道路淤埋長度約 40 公尺。</p> | | | | | | | | |
| 既有工程設施損壞 | | 道路排水設施淤積 | | | | | | | | |

| 既有工程設施情形 | <p>道路側溝淤積嚴重惟未損毀。</p> |

| 即時處置情況 | | 道路排水設施清淤、堆積土砂清運、河道清疏 | | | | | | | | |
