# 106年1011豪雨重大土砂災例最速報

## 106年1011豪雨

## 臺東縣—東河鄉泰源村

**106年1011豪雨-臺東東河-001**

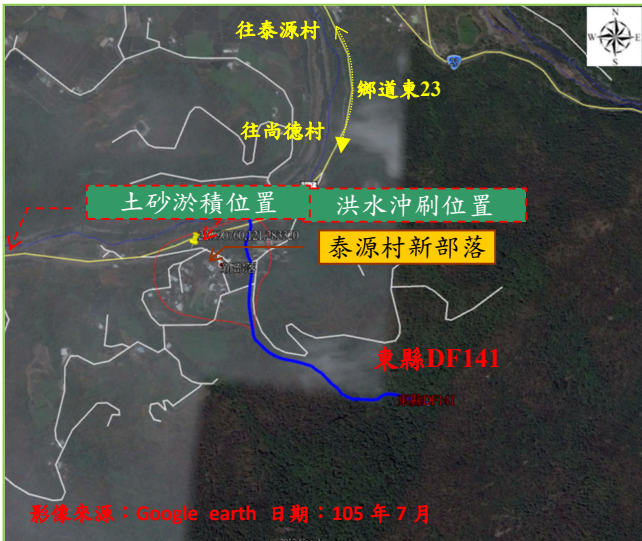
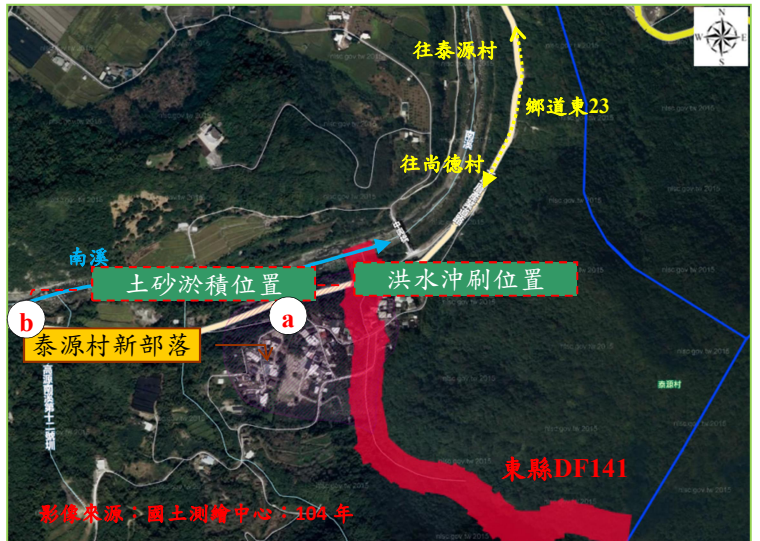
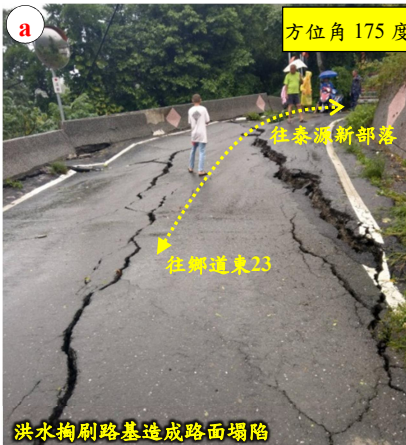
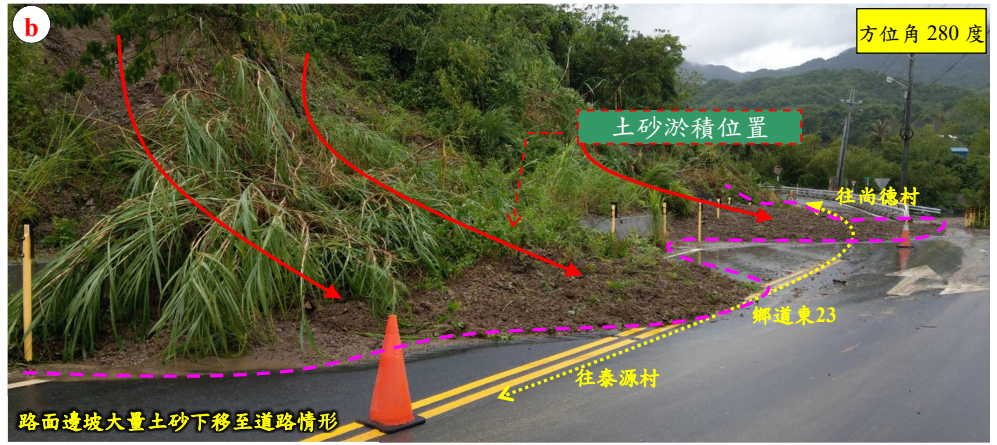
- 災情描述：受卡努颱風外圍環流連日豪大雨影響，造成鄉道東23線往尚德方向里程2.5K及3K處道路邊坡土石崩落及道路塌陷。
- 災害規模：a.路面龜裂50公尺、b.道路遭土砂淤積60公尺。
- 災損統計：道路110公尺。
